COMANDO DA AERONÁUTICA
CENTRO DE INVESTIGAÇÃO E PREVENÇÃO DE
ACIDENTES AERONÁUTICOS

RELATÓRIO FINAL
A-101/CENIPA/2014

OCORRÊNCIA:	ACIDENTE
AERONAVE:	PR-TKB
MODELO:	ATR-42-500
DATA:	30MAIO2014

O presente Relatório Final refere-se ao acidente com a aeronave PR-TKB, modelo ATR-42-500, ocorrido em 30MAIO2014, classificado como “[WILD] Colisão com fauna”.

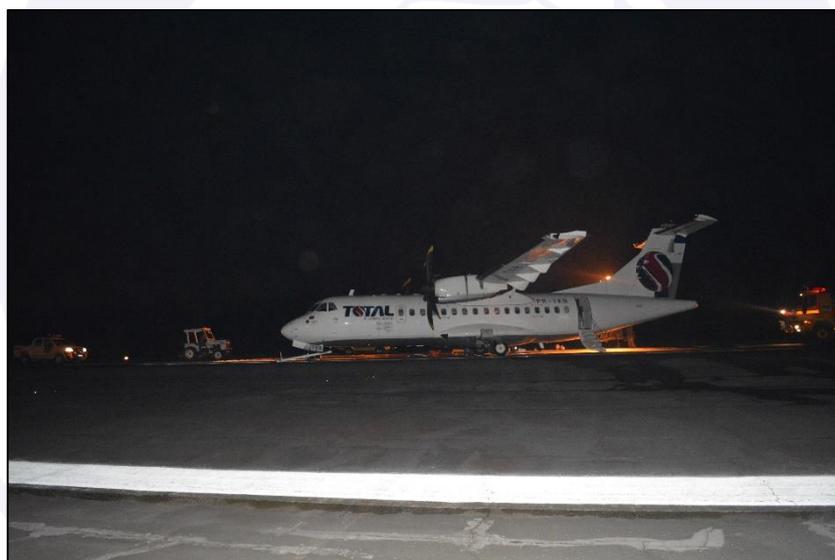
Durante o pouso, ap s o toque do trem avariado no solo, a aeronave guinou para a direita. A tripula o conseguiu manter a aeronave dentro dos limites laterais da pista.

Figura 1 - Aeronave ap s a parada na pista de SBEG.

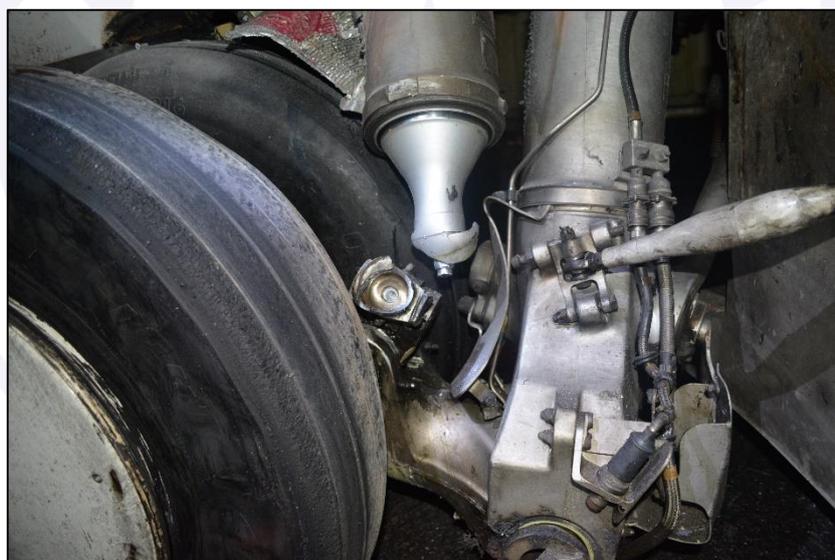
O trem de pouso principal direito da aeronave colidiu contra uma anta (*Tapirus terrestris*) durante a rotação da aeronave. Após a colisão, a aeronave perdeu o sistema normal de frenagem. O sistema de controle direcional foi utilizado no pouso para se manter na pista.

Figura 2 - Danos ao trem de pouso direito.

O amortecedor, as linhas hidráulicas, as carenagens aerodinâmicas e as portas do trem de pouso principal direito foram avariadas.

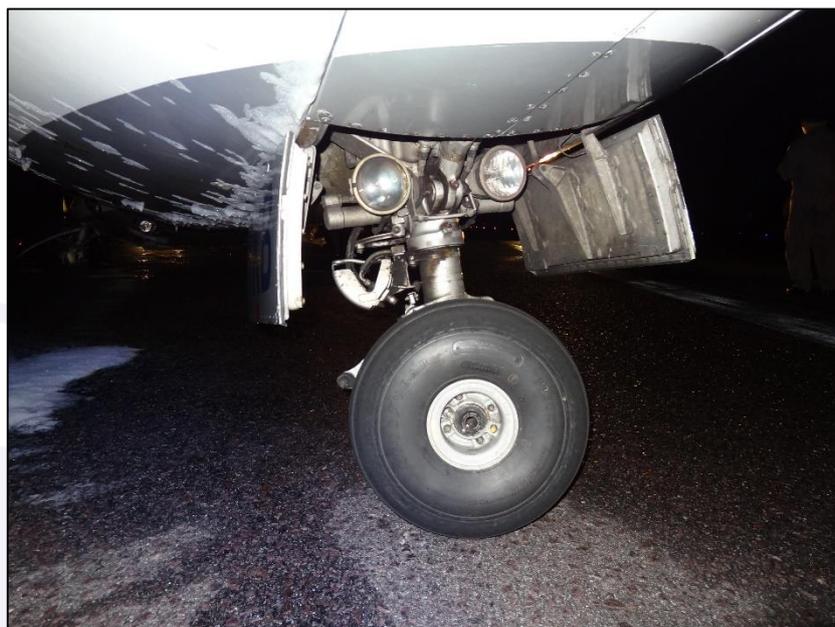
A perna do trem de pouso do nariz e seu amortecedor sofreram esforços superiores aos máximos especificados, tornando-os indisponíveis para retorno ao serviço.

Figura 3 - Danos ao trem de pouso de nariz.

A dinâmica do pouso em SBEG resultou em esforços além dos limites máximos estabelecidos no trem de pouso do nariz, fato que ocasionou a impossibilidade do retorno ao serviço do componente e de seu amortecedor.
