**COMANDO DA AERONÁUTICA**  
**CENTRO DE INVESTIGAÇÃO E PREVENÇÃO DE**  
**ACIDENTES AERONÁUTICOS**

**RELATÓRIO FINAL SIMPLIFICADO**

DADOS DA OCORRÊNCIA				
DATA - HORA	INVESTIGAÇÃO	SUMA N°		
28SET2018 - 20:50 (UTC)	SERIPA I	A-153/CENIPA/2018		
CLASSIFICAÇÃO	TIPO(S)	SUBTIPO(S)		
ACIDENTE	[ARC] CONTATO ANORMAL COM A PISTA	NIL		
LOCALIDADE	MUNICÍPIO	UF	COORDENADAS	
CAVU - AERÓDROMO CLUBE DE AVIAÇÃO DESPORTIVA (SIPB)	RAPOSA	MA	02°26'53"S	044°07'11"W

DADOS DA AERONAVE		
MATRÍCULA	FABRICANTE	MODELO
PR-WSA	CESSNA AIRCRAFT	172P
OPERADOR	REGISTRO	OPERAÇÃO
SCHONS E CIA LTDA.	TPP	PRIVADA

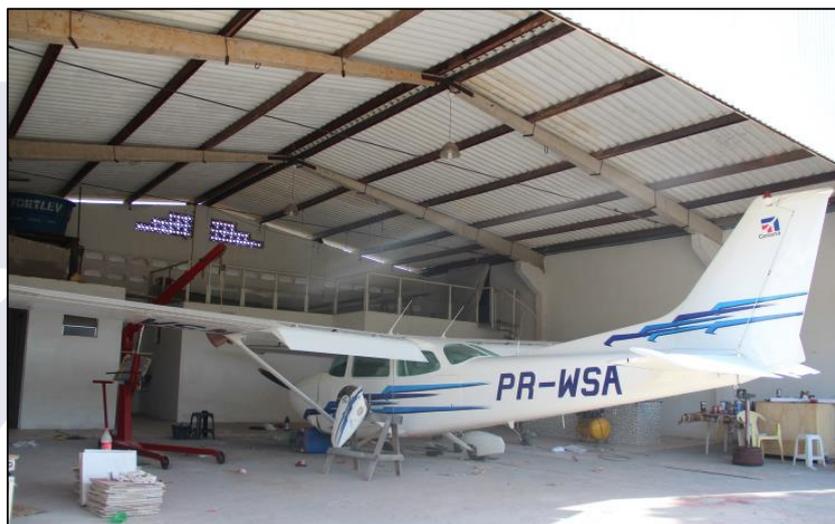
A aeronave teve danos substanciais.

Figura 1 - Aeronave recolhida em hangar no local da ocorrência.

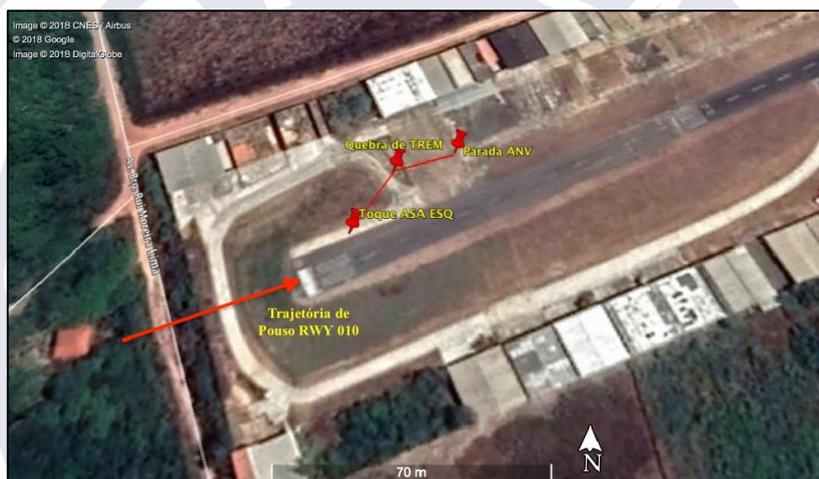
Durante o pouso na cabeceira 10 de SIPB, o avião derivou para a esquerda, colidiu a ponta da asa esquerda contra o solo e parou na lateral da pista.

O comandante informou que, durante o pouso, quando a aeronave estava com 45 KIAS de velocidade sobre a cabeceira 10 de SIPB, ele percebeu uma rajada de vento lateral direito e, na sequência, ocorreu o toque da ponta da asa esquerda no solo. O avião guinou para a esquerda, houve a perda do controle e a quebra dos trens de pouso principal esquerdo e do nariz. A hélice também tocou o solo e teve danos substanciais.

Figura 2 - Croqui da ocorrência.

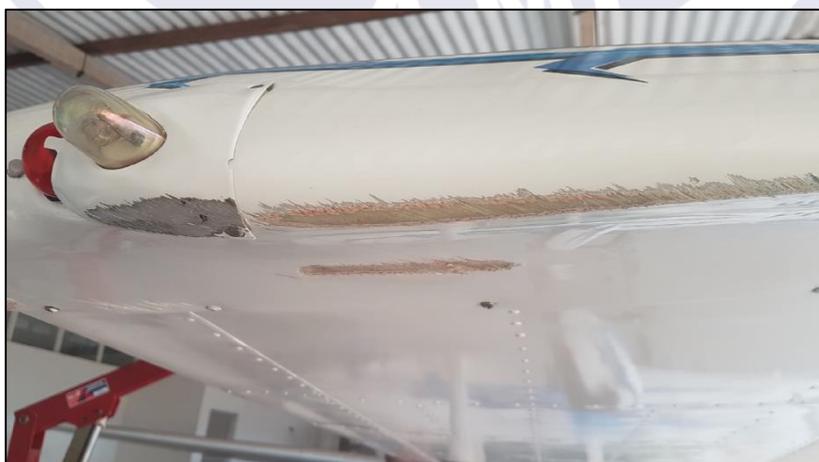
Os investigadores constataram a existência de marcas na ponta da asa esquerda e na lateral esquerda da pista durante a Ação Inicial de Investigação.

Figura 3 - Danos na ponta da asa esquerda da aeronave.

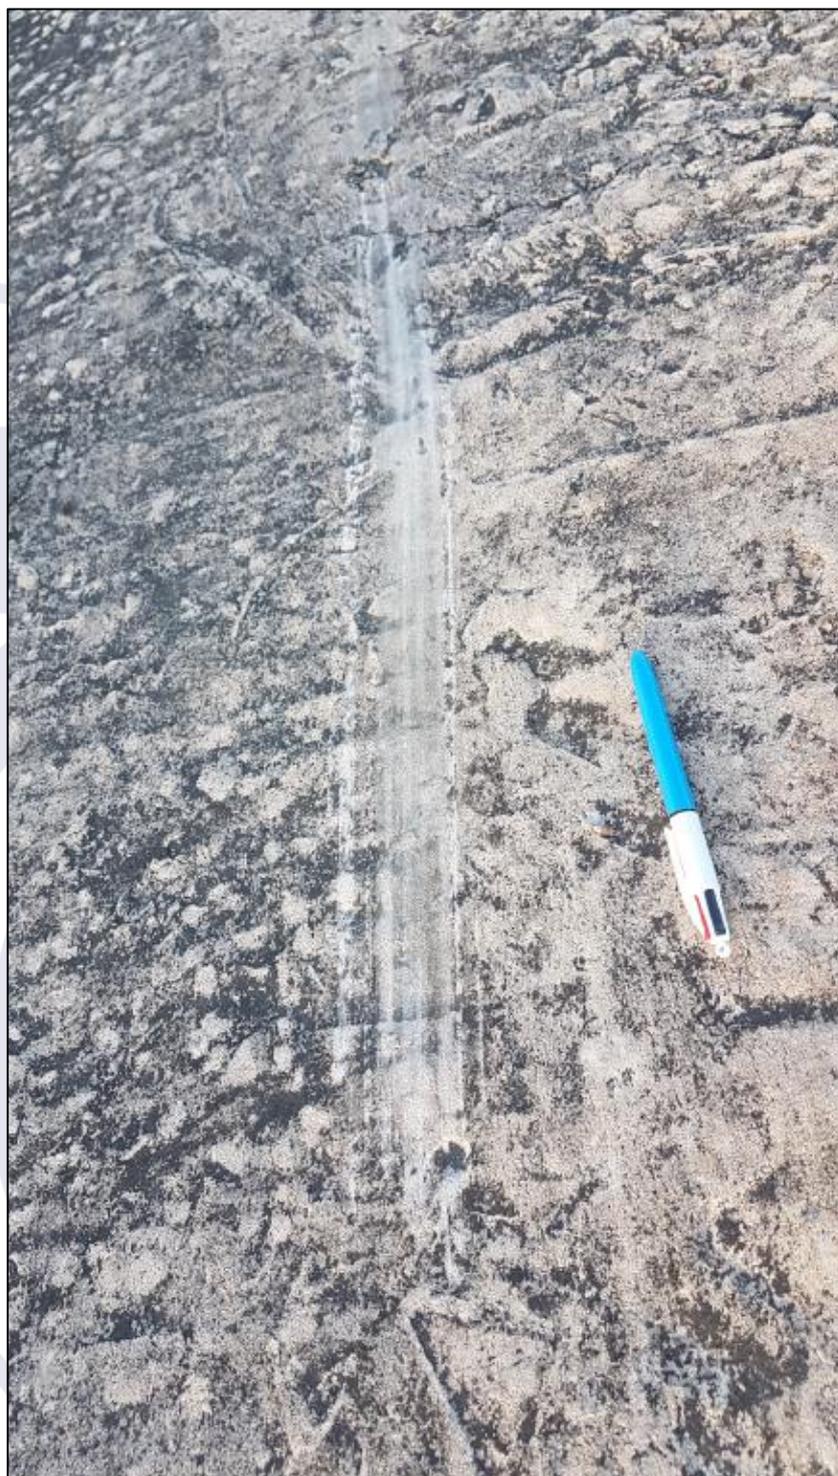
Figura 4 - Marcas encontradas na lateral esquerda da pista.

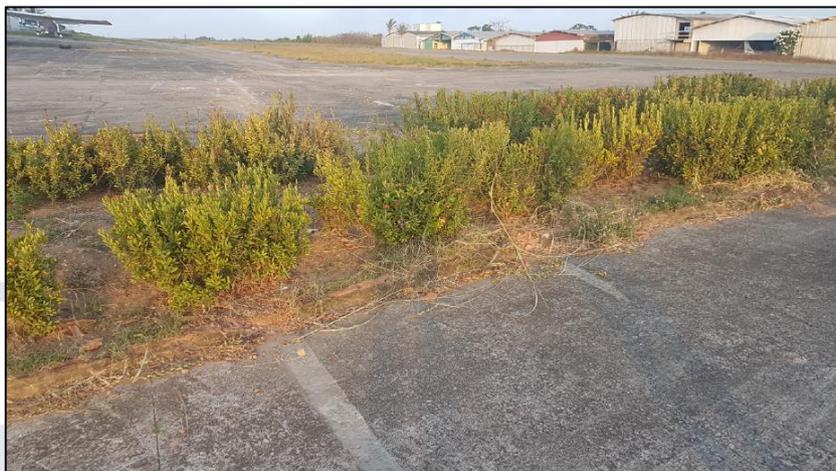
Figura 5 - Marcas de arrastamento e colisão dos trens de pouso contra um canteiro.

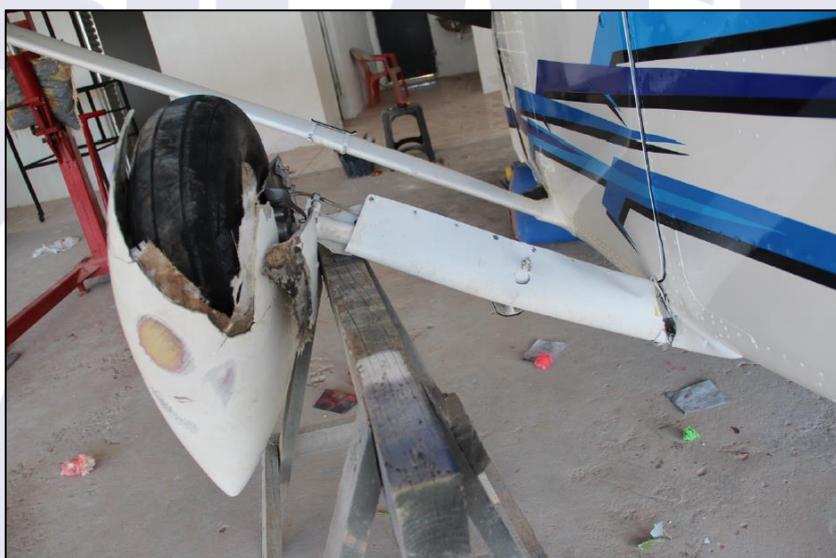
Figura 6 - Trem de pouso principal esquerdo fraturado.

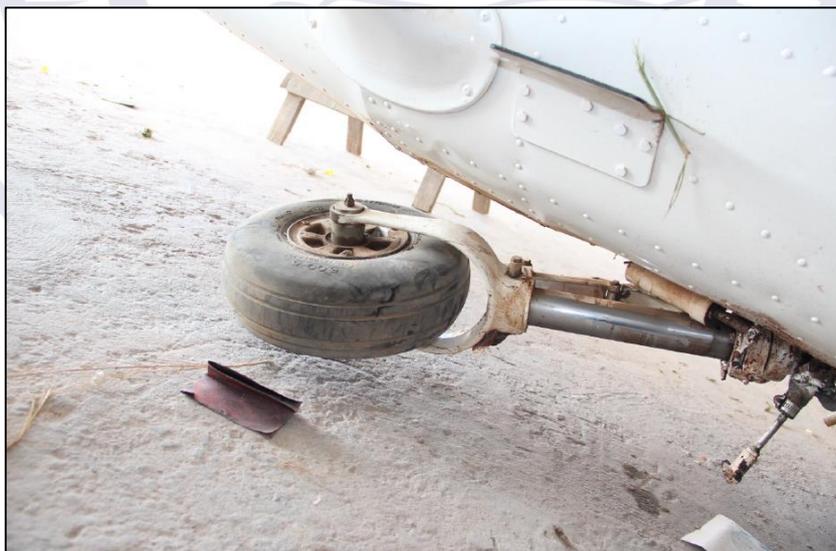
Figura 7 - Trem de pouso do nariz fraturado.
