COMANDO DA AERONÁUTICA
CENTRO DE INVESTIGAÇÃO E PREVENÇÃO DE
ACIDENTES AERONÁUTICOS

RELATÓRIO FINAL SIMPLIFICADO

DADOS DA OCORRÊNCIA			
DATA - HORA	INVESTIGAÇÃO	SUMA(I) Nº	
27JUN2019 - 14:30 (UTC)	SERIPA II	A-096/CENIPA/2019	
CLASSIFICAÇÃO	TIPO(S)	SUBTIPO(S)	
ACIDENTE	[LOC-G] PERDA DE CONTROLE NO SOLO / [RE] EXCURSÃO DE PISTA	NIL	
LOCALIDADE	MUNICÍPIO	UF	COORDENADAS
AERÓDROMO DE CAMOCIM (SNWC)	CAMOCIM	CE	02°53'48"S 040°51'25"W

DADOS DA AERONAVE		
MATRÍCULA	FABRICANTE	MODELO
PR-ZMP	VANS AIRCRAFT	RV-10
OPERADOR	REGISTRO	OPERAÇÃO
PARTICULAR	PET	PRIVADA

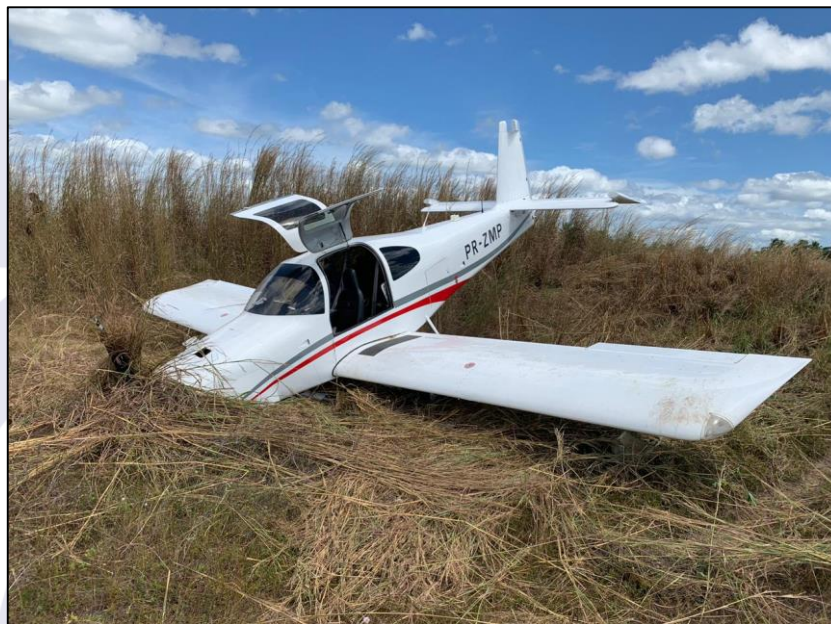
Durante a corrida de pouso na pista 14 do aeródromo de destino, o piloto perdeu o controle da aeronave, saindo pela lateral esquerda (*veer off*).

A aeronave teve danos substanciais. O piloto e os passageiros saíram ilesos.

Figura 1 - Aeronave no local da ocorrência.
