**COMANDO DA AERONÁUTICA
ESTADO-MAIOR DA AERONÁUTICA**

**CENTRO DE INVESTIGAÇÃO E PREVENÇÃO
DE ACIDENTES AERONÁUTICOS**

**RELATÓRIO FINAL
A-022/CENIPA/2008**

AERONAVES: PR – GTD e N600XL

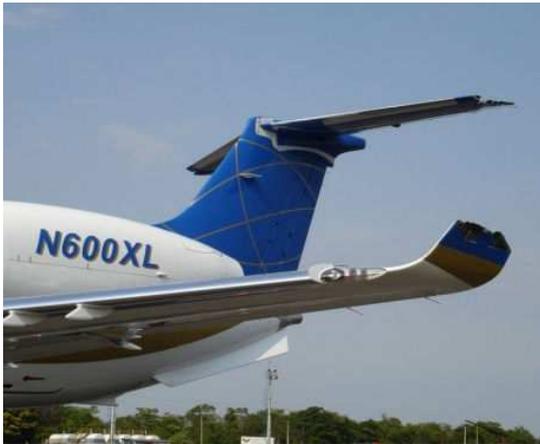
Figura 1

Nesta ocasião, também, foi realizada uma inspeção externa para levantamento dos danos estruturais sofridos pela aeronave N600XL. Resumidamente, foram observados os seguintes danos: Quebra do *winglet* da asa esquerda (Figura 1), deformações diversas na asa esquerda e corte na carenagem da ponta esquerda do estabilizador horizontal e do profundor, ambos do lado esquerdo (Figura 2).

Cauda e winglet danificados, N600XL

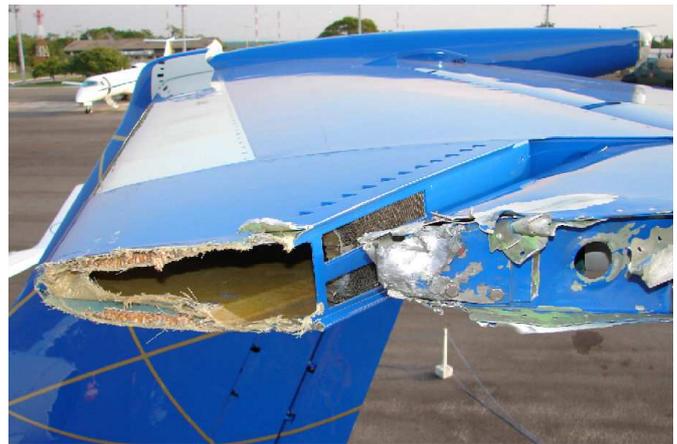
Figura 2

Estabilizador horizontal danificado, N600XL

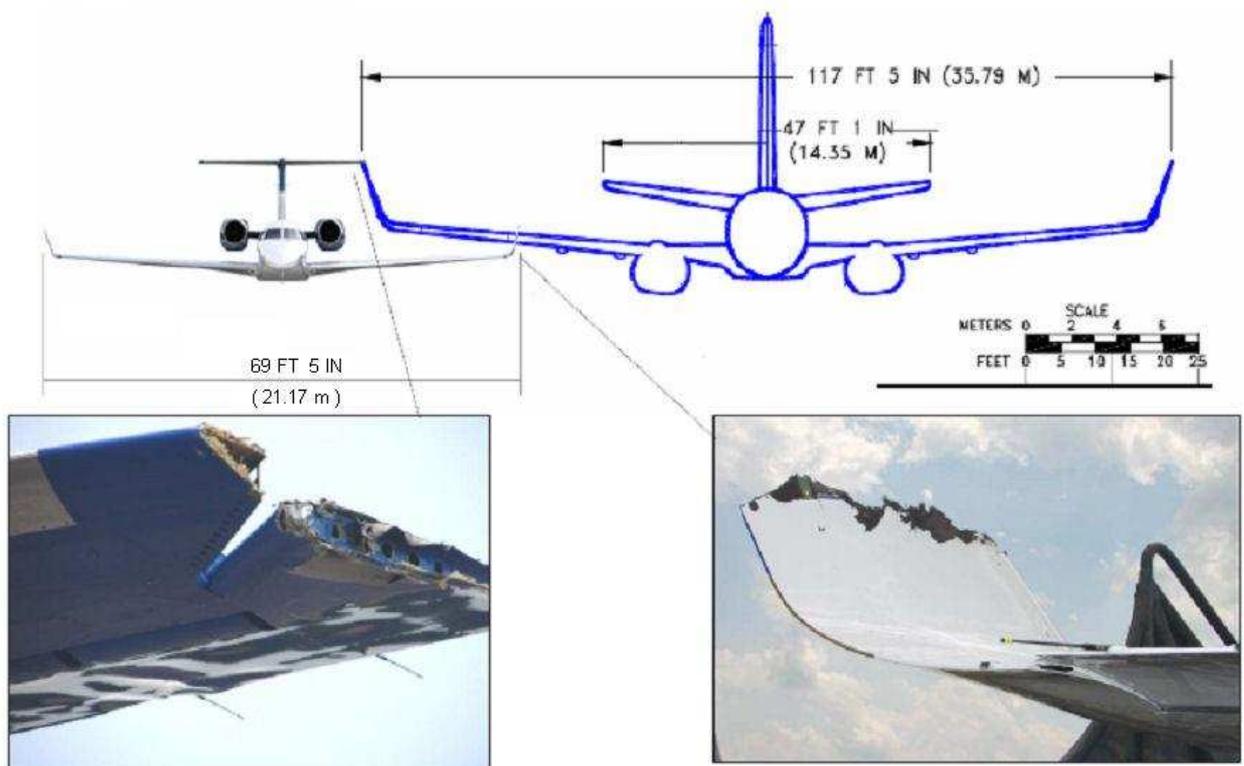
Figura 3

A avaliação dos danos nas aeronaves N600XL e PR-GTD permitiu a elaboração de uma representação da provável posição relativa entre as duas aeronaves no momento da colisão, conforme figura 3.

Geometria da colisão entre o Legacy-600 N600XL e o 737-800 PTR-GTD

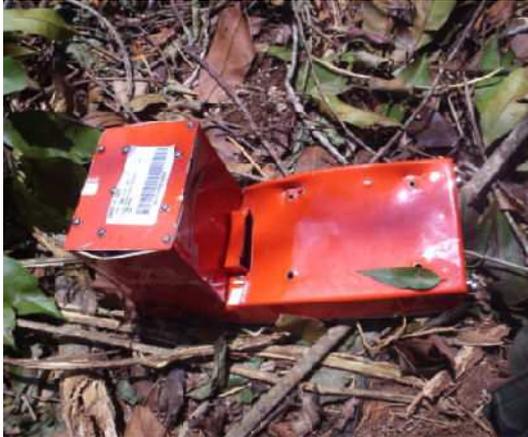
Figura 19.
Base da unidade SSCVR, PR-GTD

Uma vez que a unidade de SSCVR chocou-se com um tronco ou galho, isso foi suficiente para que o cilindro protegido, contendo os dados da unidade SSCVR (Figura 20), se desprendesse do restante do conjunto (Figura 19).

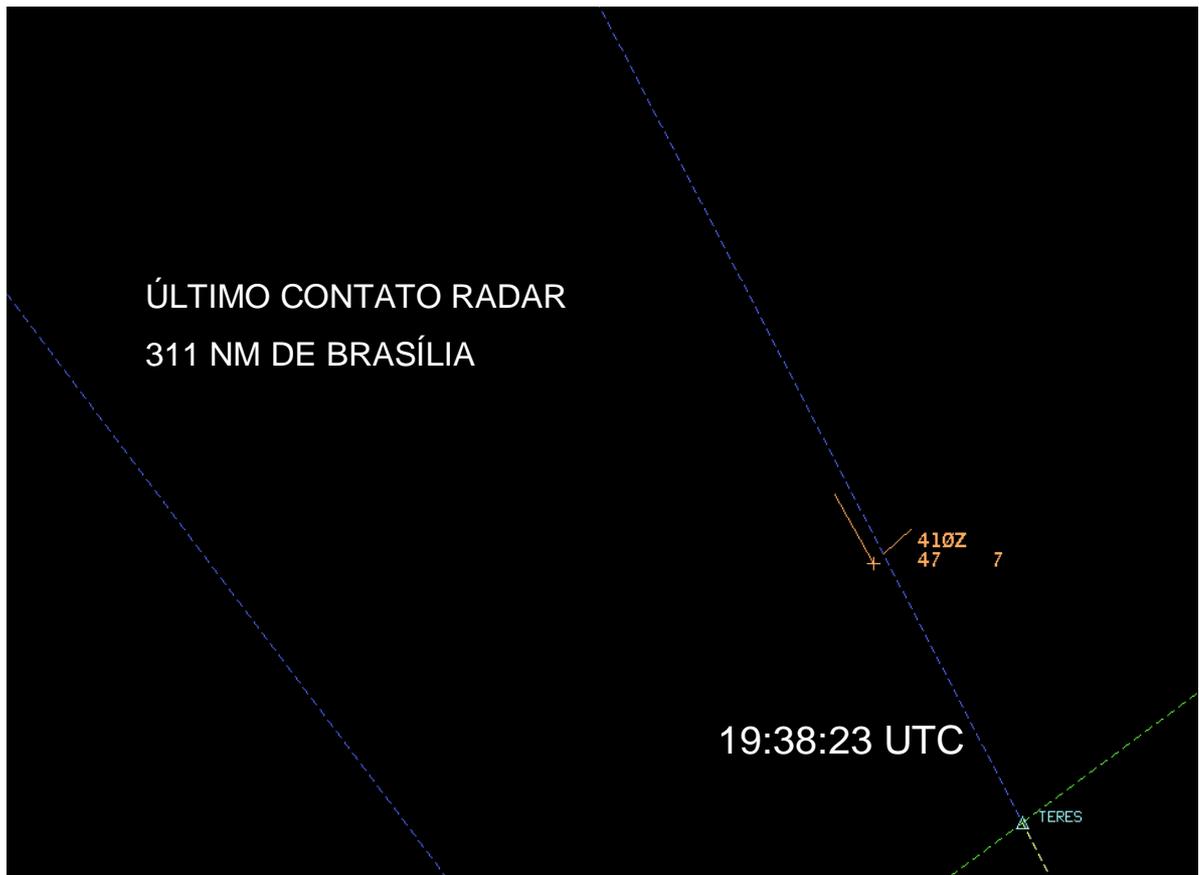
Fig. 65

Às 19:38:23 UTC, o contato radar primário foi perdido com a aeronave a 311 NM. Caso o transponder estivesse ligado, a cobertura radar secundária estaria disponível aos controladores.

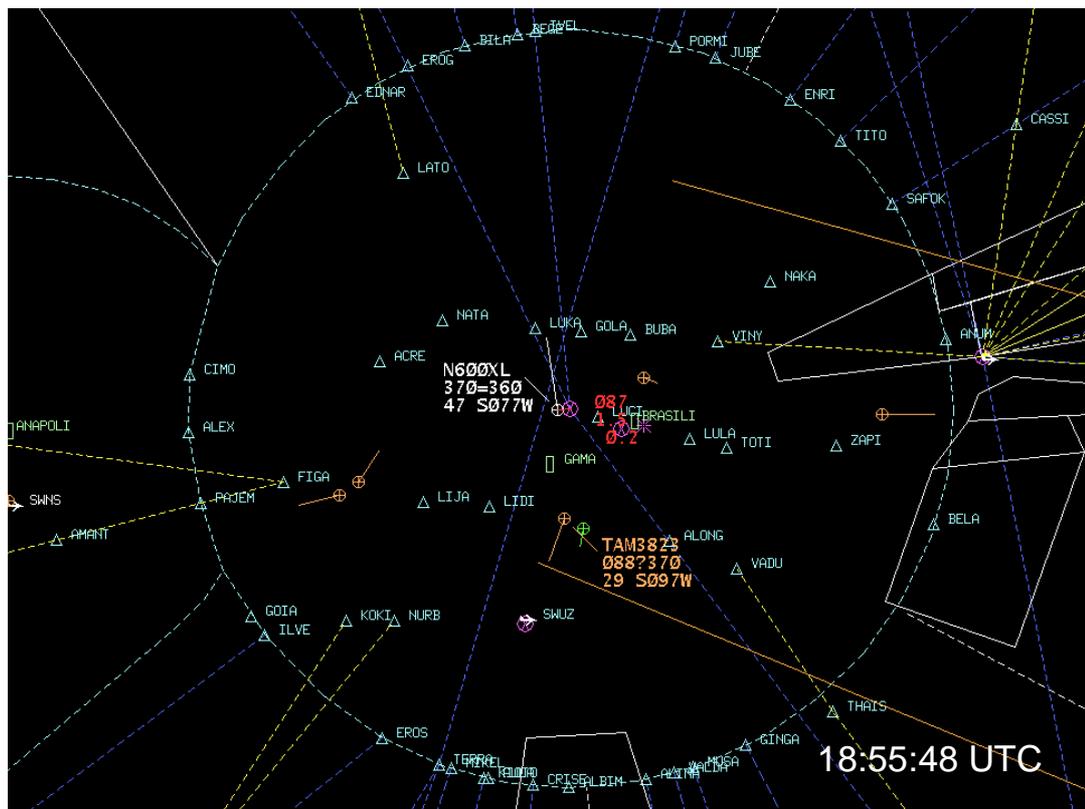
Após o bloqueio do VOR BSB, a etiqueta do N600XL passou a exibir, conforme o especificado, a informação 370=360, avisando o controlador de vôo que a aeronave estava no nível 370 e o nível autorizado para aquele trecho era o FL 360. A figura 72 registra este fato.

Figura 72 – Apresentação RADAR do STVD do CINDACTA I

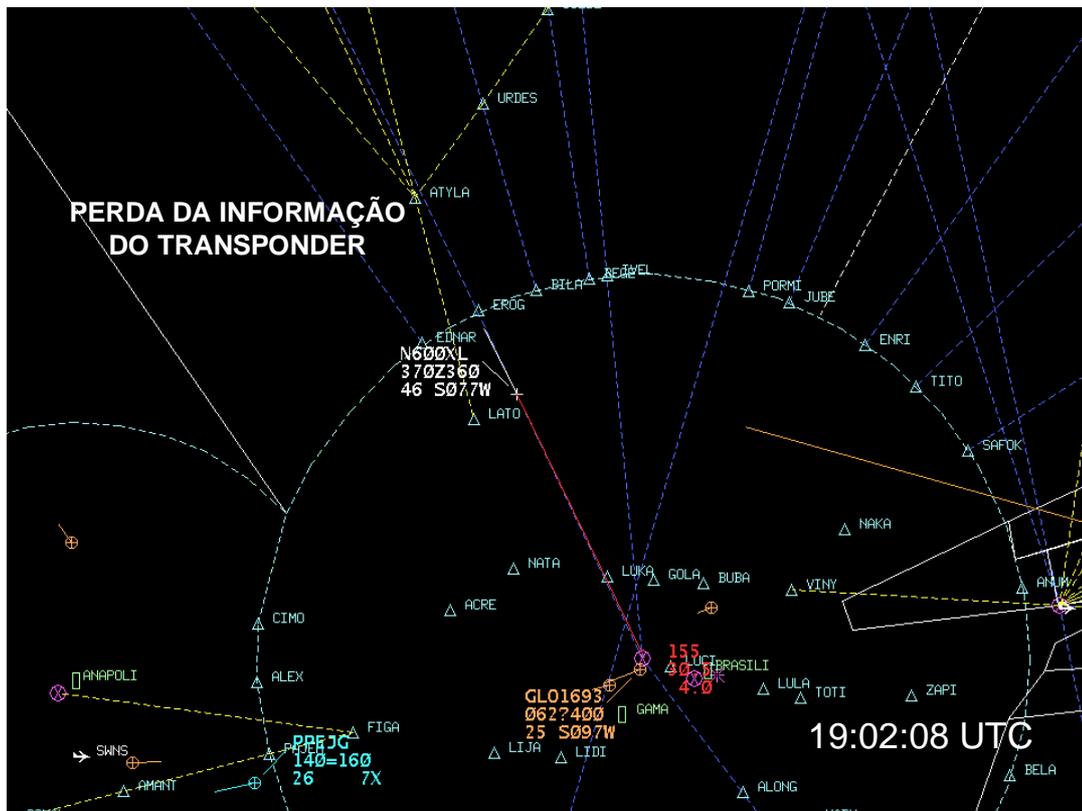
A figura 73 adiante apresenta a mudança da apresentação da etiqueta do N600XL com adição da letra Z após a medida da altura da aeronave.

Figura 73 –
Apresentação da etiqueta do N600XL após a perda da informação do Transponder.
