**COMANDO DA AERONÁUTICA**  
**CENTRO DE INVESTIGAÇÃO E PREVENÇÃO DE**  
**ACIDENTES AERONÁUTICOS**

**RELATÓRIO FINAL SIMPLIFICADO**

DADOS DA OCORRÊNCIA			
<b>DATA - HORA</b>	<b>INVESTIGAÇÃO</b>	<b>SUMA N°</b>	
14FEV2023 - 11:50 (UTC)	SERIPA VI	A-027/CENIPA/2023	
<b>CLASSIFICAÇÃO</b>	<b>TIPO(S)</b>		
ACIDENTE	[SCF-PP] FALHA OU MAU FUNCIONAMENTO DO MOTOR [LALT] OPERAÇÃO A BAIXA ALTITUDE		
<b>LOCALIDADE</b>	<b>MUNICÍPIO</b>	<b>UF</b>	<b>COORDENADAS</b>
FAZENDA SANTA ANA)	QUIRINÓPOLIS	GO	18°27'02"S   050°24'21"W

DADOS DA AERONAVE		
<b>MATRÍCULA</b>	<b>FABRICANTE</b>	<b>MODELO</b>
PR-LKA	CESSNA AIRCRAFT	A188
<b>OPERADOR</b>	<b>REGISTRO</b>	<b>OPERAÇÃO</b>
TEXTOR AVIACAO AGRÍCOLA LTDA - EPP	SAE-AG	AGRÍCOLA

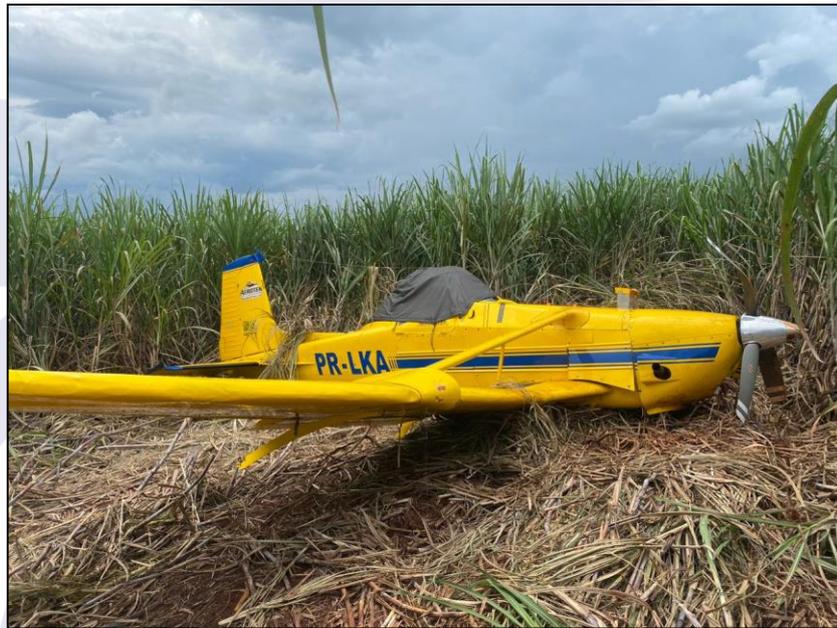
A aeronave teve danos substanciais.

Figura 1 – Posicionamento final da aeronave.

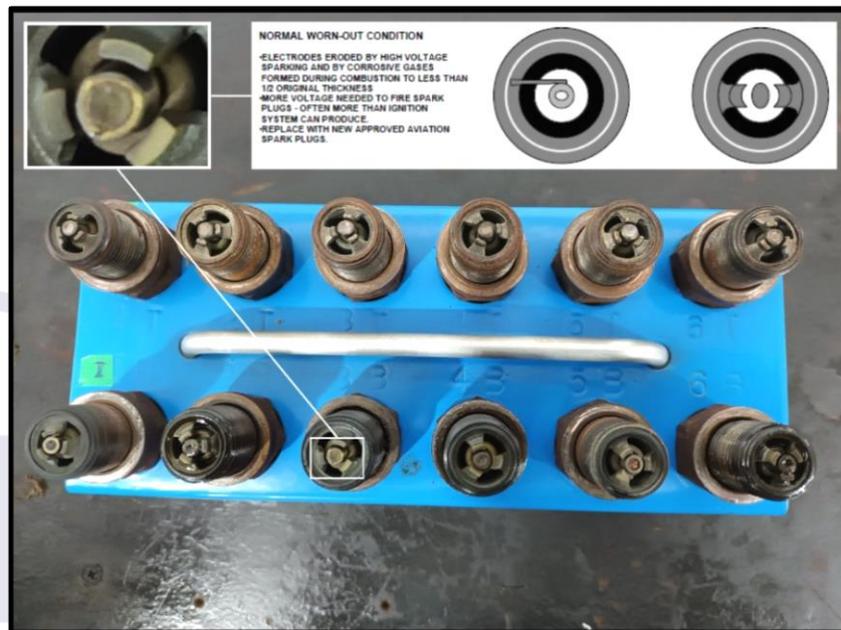
- O motor sofreu danos leves devido à colisão com o solo. No momento da desmontagem, todos os acessórios do motor estavam conectados, porém não foi possível realizar o giro do motor antes da desmontagem.
- Ao inspecionar visualmente as velas de ignição (Figura 3), observou-se desgaste nos eletrodos. A aceitabilidade das velas é determinada pelo formato circular de seus eletrodos (TCM X30607A - *Overhaul* Manual, Capítulo 72-40-13, Fig. A). Com o decorrer dos ciclos, os eletrodos podem assumir formatos ovais (dois polos) ou triangulares (três polos). No conjunto de velas, algumas indicaram a necessidade de substituição na próxima inspeção. Durante o teste operacional em bancada, o conjunto apresentou centelhamento satisfatório.

Figura 3 - Vista das velas de ignição do motor. Acima, trecho do manual de *Overhaul* que identifica a condição.

- i) as velas de ignição apresentavam desgaste nos eletrodos, mas mantiveram centelhamento satisfatório;
- j) durante o teste funcional, a bomba mecânica de combustível apresentou vazamento e dificuldade de manter pressão. Além disso, foram observados pontos de corrosão, erosão interna e sujidades;

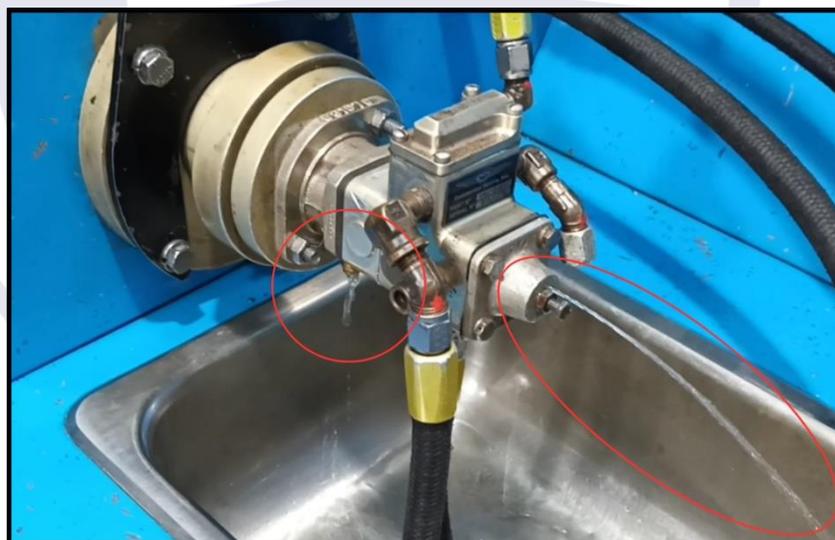
- c) A bomba mecânica de combustível apresentou vazamento durante o teste funcional (TCM X30607A - *Overhaul Manual*, Capítulo 73-10-02 e *TCM Fuel Injection System Overhaul Manual*, Capítulo 73-70-01). Inicialmente, o componente não fornecia pressão devido à baixa capacidade de sucção em sua entrada.
- d) Após algumas tentativas, obteve-se sucção, mas foi percebido intenso vazamento pelo dreno e pelo parafuso frontal (Figura 4), impossibilitando a manutenção de valores significativos de pressão por tempo suficiente para a execução completa do teste, antes que os valores de sucção voltassem a cair.

Figura 4 - Vista do teste funcional da bomba mecânica de combustível. Nos detalhes marcados, vê-se os pontos de vazamento.

Quanto à bomba mecânica de combustível, a perda de material decorrente da corrosão resultou em diversos pontos de espaçamento entre as peças, impedindo a correta vedação e causando vazamentos. A comunicação entre as câmaras internas dificultava o acúmulo de pressão negativa (sucção) na entrada da bomba, impedindo o ciclo de pressão.

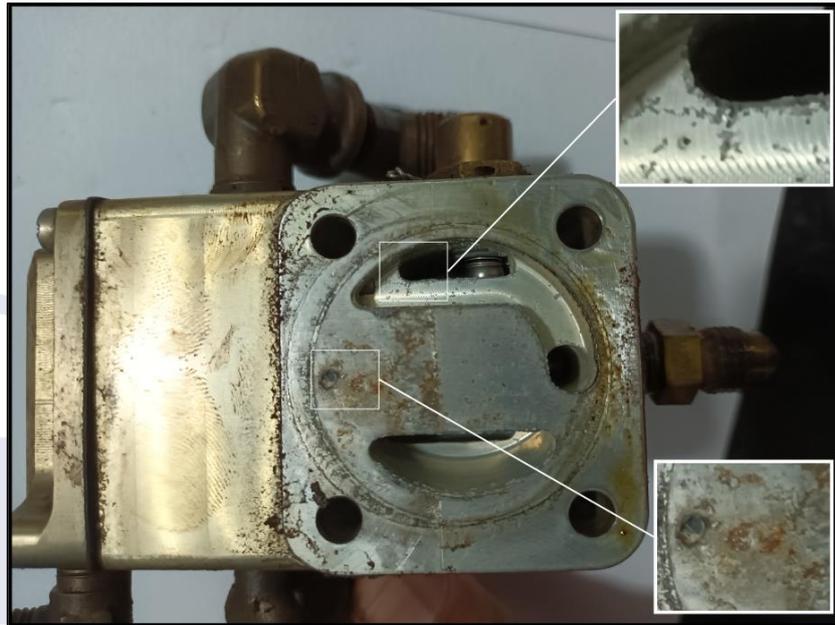
- e) A bomba foi desmontada e, em seu interior, constatou-se a integridade do diafragma, porém observou-se diversos pontos de corrosão na estrutura interna, erosão entre câmaras e sujidades compostas por óxidos e partes metálicas (Figura 5).

Figura 5 - Vista da bomba mecânica de combustível desmontada. Nos detalhes ampliados, é possível ver os pontos de corrosão e erosão.

Na composição do etanol há determinado percentual de água. A sua presença no interior dos componentes do motor que não foram projetados para operar com essa

substância pode iniciar processos corrosivos, levando, dentre outras situações, à perda de material e o respectivo depósito de resíduos em áreas impróprias.

Diante das evidências, pode-se inferir que o vazamento na bomba de combustível, resultante de processos corrosivos potencializados pelo uso de etanol, impediu a injeção do volume adequado de combustível necessário para os diversos regimes operacionais do motor, comprometendo seu correto desempenho. As observações dos componentes internos, apesar do desgaste nas velas de ignição, e a integridade dos sistemas mecânicos, indicam que o motor estava em funcionamento no período imediatamente anterior ao acidente. No entanto, as condições identificadas no sistema de combustível sugerem que o motor operava com a performance degradada ou apresentava falhas intermitentes. O comprometimento da bomba de combustível possivelmente não permitiu que o motor entregasse toda a potência solicitada pelo comando do piloto.

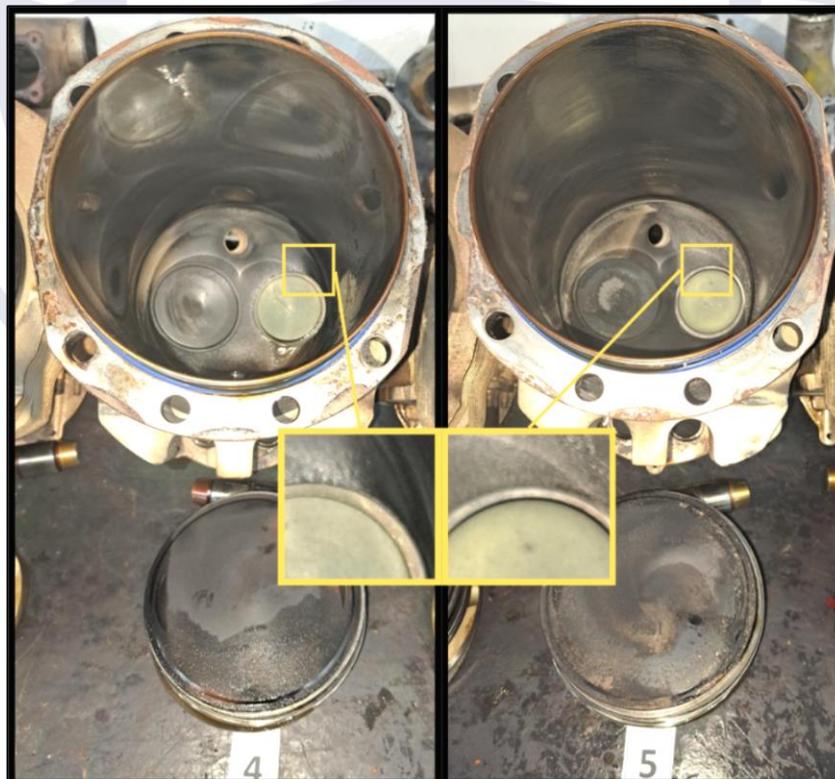
- f) Durante a desmontagem da distribuidora de combustível, foram encontradas sujidades em seu interior. Apesar disso, o teste operacional ocorreu normalmente (TCM *Fuel Injection System Overhaul Manual*, Capítulo 73-70-05).
- g) Na inspeção visual do assentamento das válvulas de admissão e exaustão, verificou-se que a válvula de exaustão do cilindro número 5 estava afundada em seu alojamento (*exhaust valve seat insert*) quando comparada aos demais cilindros (TCM X30607A - *Overhaul Manual*, Capítulo 72-20-15, Fig. C), conforme mostra a Figura 6.

Figura 6 - Vista comparativa no assentamento das válvulas de exaustão dos cilindros 4 e 5. No detalhe ampliado, é possível ver o afundamento da válvula do cilindro 5 (à direita).

- h) Não havia indícios de fuga de gases de compressão na orla de vedação da referida válvula. Esse espaçamento pode ser consequência da instalação de um *exhaust valve seat insert* com dimensões incompatíveis com o motor ou de um excesso de "refacing" realizado nesse componente para ajuste de vedação.

- k) a distribuidora de combustível continha sujidades internas, porém apresentou funcionamento normal no teste operacional;
- l) a válvula de exaustão do cilindro nº 5 encontrava-se afundada em seu alojamento, sem indícios de fuga de gases de compressão;

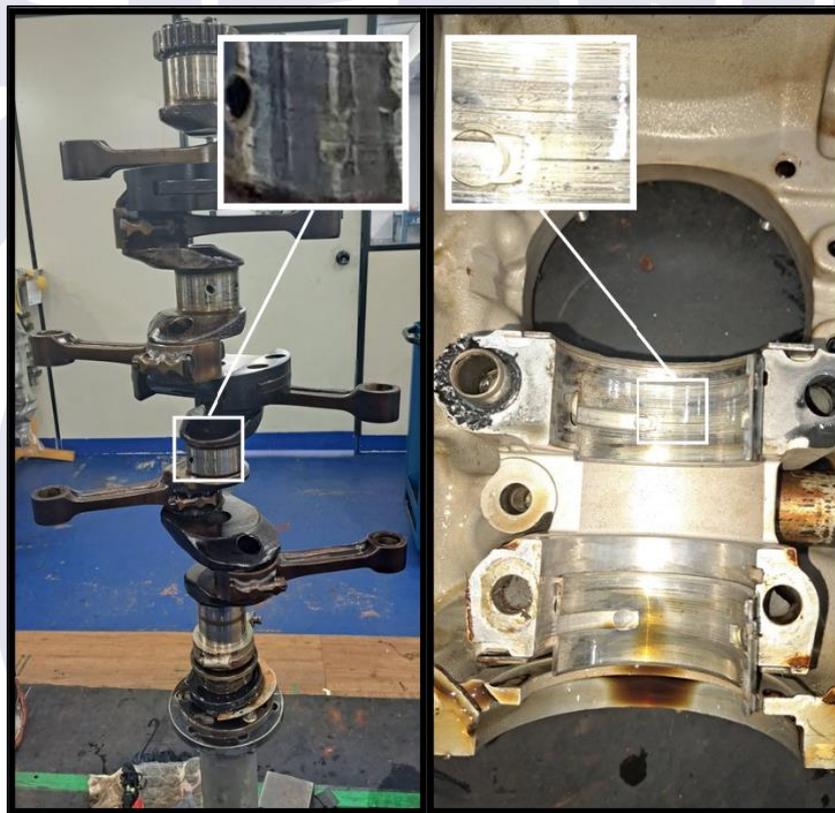
- i) Na desmontagem final do bloco, observaram-se pequenos riscos nas faces de contato entre o eixo virabrequim (*crankshaft*) e seus mancais principais (*crankshaft main bearings*) fixados no bloco (TCM X30607A - *Overhaul Manual*, Capítulo 72-20-21). Não havia sinais de travamento, apenas desgaste. Esses riscos podem ser explicados pelo uso de óleo lubrificante não especificado ou por trocas de óleo fora dos intervalos recomendados, já que o óleo saturado com partículas é abrasivo para partes móveis com pouca folga (Figura 7).

Figura 7 - Vista do Virabrequim e seus mancais. No detalhe ampliado, é possível ver os riscos nas faces de contato.

- m) foram observados pequenos riscos nas faces de contato entre o virabrequim e os mancais principais;
- n) os demais componentes, partes e sistemas apresentaram condições aceitáveis;
