COMANDO DA AERONÁUTICA
CENTRO DE INVESTIGAÇÃO E PREVENÇÃO DE
ACIDENTES AERONÁUTICOS

RELATÓRIO FINAL
IG-001/CENIPA/2015

OCORRÊNCIA:	INCIDENTE GRAVE
AERONAVE:	PR-OMY/PT-SHY
MODELO:	S-76C/EMB 110P1
DATA:	01JAN2015

O presente Relatório Final refere-se ao incidente grave com as aeronaves PR-OMY, modelo S-76C e PT-SHY, modelo EMB 110P1 ocorrido em 01JAN2015, classificado como [GCOL] Colisão no solo | Colisão com obstáculos no solo.

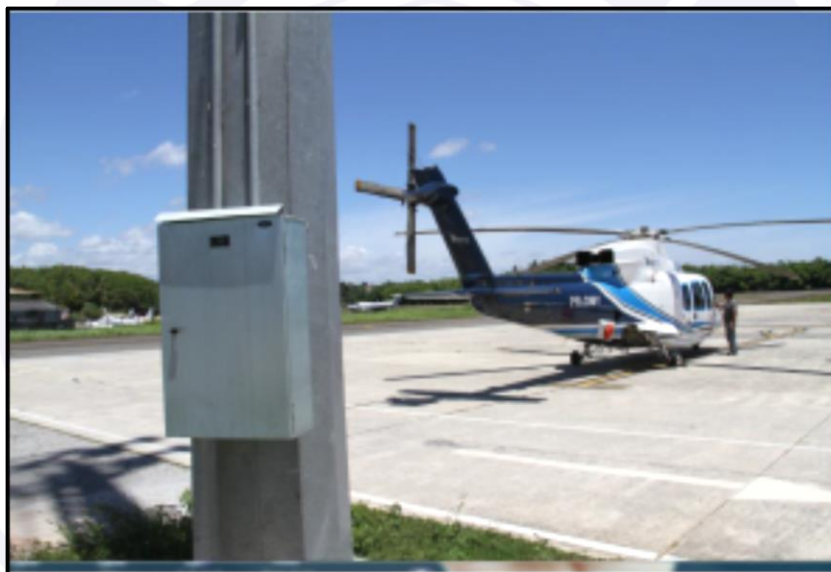
A aeronave PR-OMY realizava manobra de estacionamento no pátio 04 do Aeródromo Deputado Luís Eduardo Magalhães (SBSV), em Salvador, BA, quando houve o toque das pontas das pás do rotor principal em uma torre de iluminação.

Figura 1 - Vista da aeronave estacionada na posição 06 do pátio 4 e da torre de iluminação atingida.

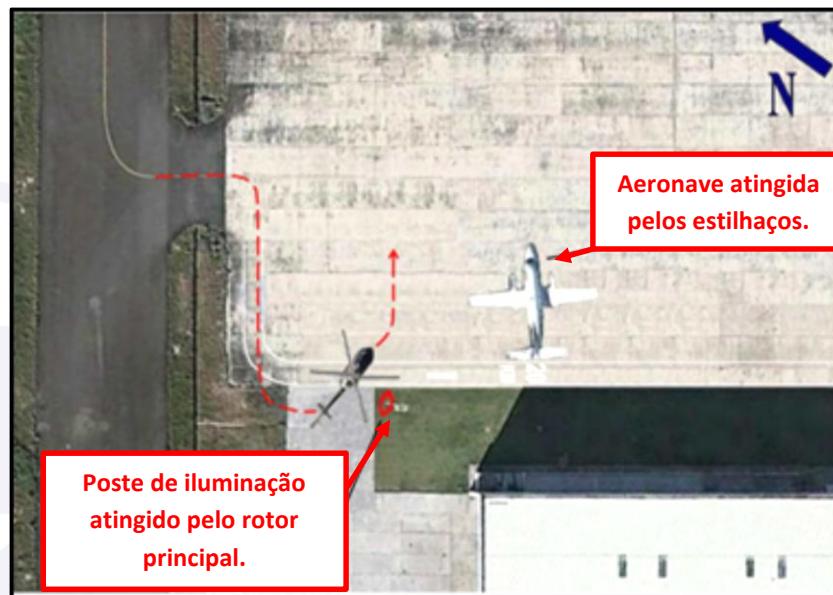
Figura 3 - Croqui da ocorrência.

A aeronave realizava curva pela esquerda, para enquadrar de forma invertida a marcação no formato de "T", existente no solo, correspondente à posição 06 do pátio 04 de SBSV.

Quando o helicóptero se encontrava, aproximadamente, a 45° em relação a uma torre de iluminação, o piloto sentiu uma forte vibração nos comandos da aeronave em consequência do toque das pontas das pás na referida torre.

Alguns fragmentos atingiram uma aeronave que se encontrava estacionada ao lado (Figura 3).

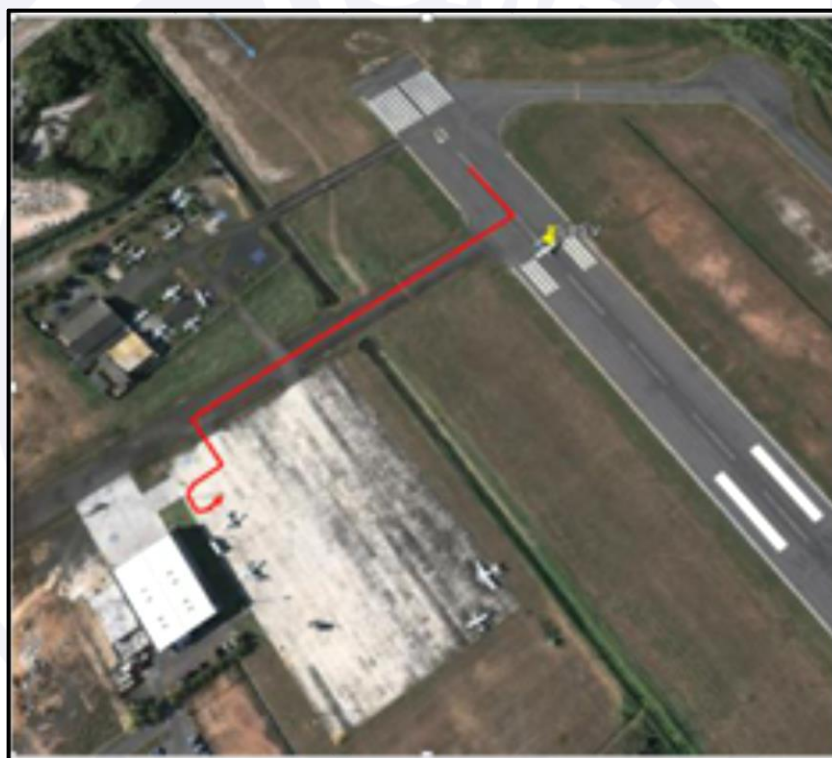
O comandante manobrou a aeronave para o limite do pátio (lado direito da aeronave), iniciando em seguida uma curva à esquerda, de modo a posicionar o helicóptero com o nariz voltado para o centro do pátio, defasado 180° em relação à sinalização horizontal no formato de "T".

Figura 4 - Trajeto da aeronave a partir do pouso até o estacionamento na posição 06.

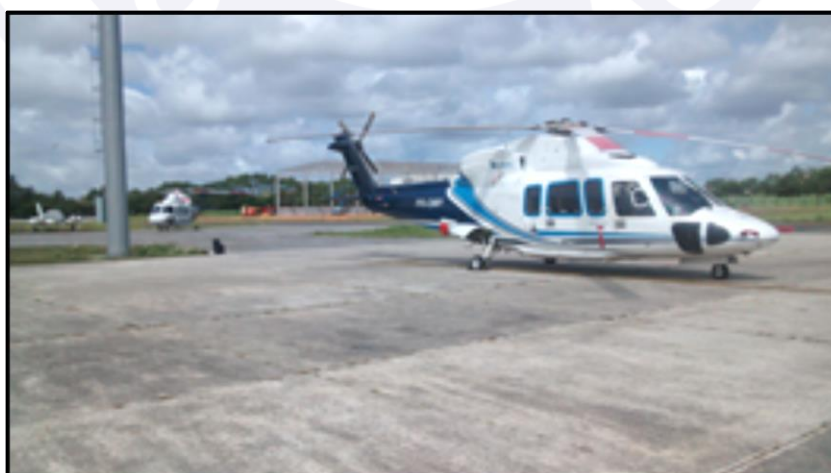
Durante a investigação, constatou-se que a distância entre as extremidades das pás do rotor principal de um helicóptero modelo S-76C e a torre de iluminação atingida era de 6,45 metros. Para tanto, considerou-se que a aeronave permaneceria estacionada exatamente sobre a sinalização horizontal existente na posição 06 e com o nariz apontando para a lateral do pátio 04.

Figura 6 - Vista da aeronave estacionada na posição 06 do pátio 04 (posição invertida em relação à marcação do "T").

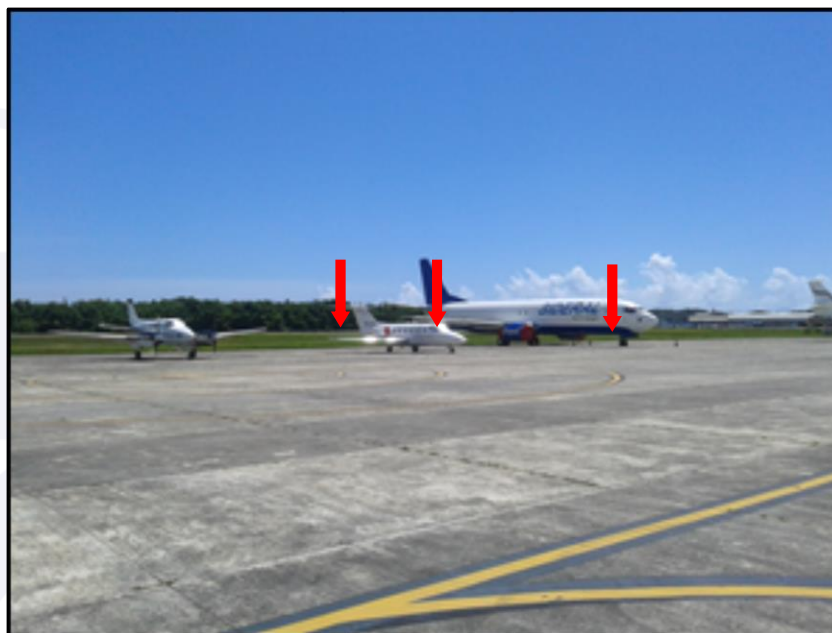
No centro do pátio 04 de SBSV, existiam marcações circulares destinadas à operação de helicópteros (Figura 7). As operações de embarque e desembarque de passageiros eram feitas a partir dessas marcações circulares e com os motores dos helicópteros cortados.

Figura 7 - Marcações circulares do pátio 04.

- no interior do pátio 4, os pilotos deverão utilizar como alternativa para estacionamento e corte dos motores o heliponto pintado no centro de tal pátio. A aeronave deverá ser rebocada em até 30 minutos após o corte dos motores, de forma a não impedir o táxi e o estacionamento de outras aeronaves; e

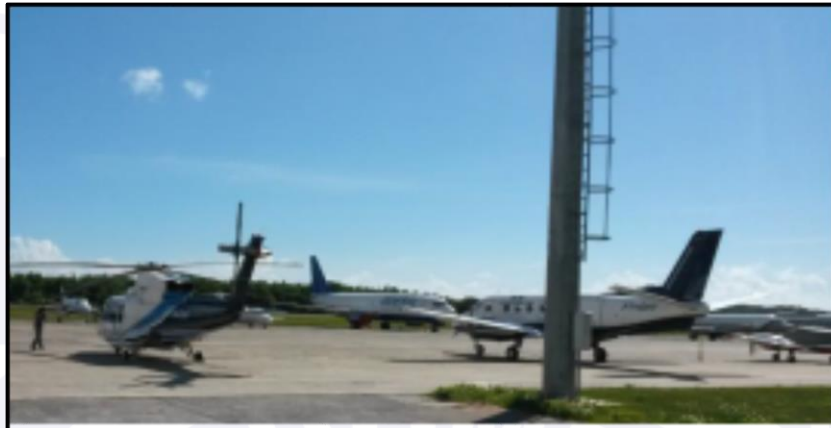
O estacionamento de forma invertida em relação à sinalização horizontal, existente nas diversas posições do pátio 04, era um procedimento adotado pelos pilotos das aeronaves, conforme pode ser observado por meio da Figura 8.

Figura 8 - Vista das aeronaves estacionadas no pátio 04, de forma invertida em relação à marcação “T”.

Atuar junto ao operador do aeródromo de modo a assegurar que o estacionamento das aeronaves nas diversas posições do pátio 04 de SBSV ocorra de forma coincidente com as marcações em “T” existentes no solo.
