COMANDO DA AERONÁUTICA
CENTRO DE INVESTIGAÇÃO E PREVENÇÃO DE
ACIDENTES AERONÁUTICOS

RELATÓRIO FINAL
IG-123/CENIPA/2024

OCORRÊNCIA:	INCIDENTE GRAVE
AERONAVE:	PR-TTO
MODELO:	727-2M7
DATA:	24JUL2024

O presente Relatório Final refere-se ao incidente grave com a aeronave PR-TTO, modelo 727-2M7, ocorrido em 24JUL2024, tipificado como “[RI] Incursão em pista”.

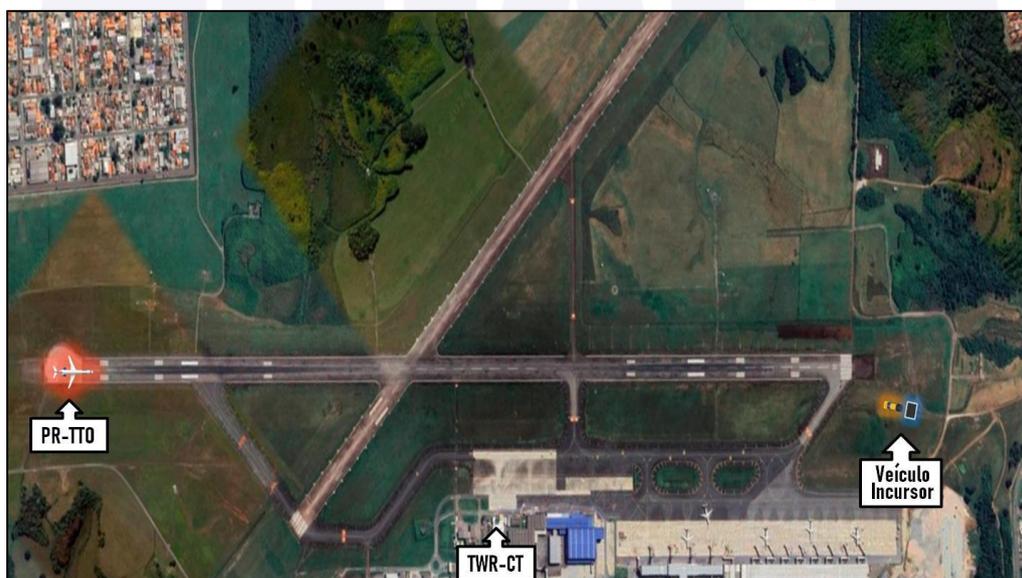
Às 03h16min36s (UTC), a TWR-CT informou que o vento estava calmo e autorizou a aeronave a decolar. No momento da autorização, o veículo incursor estava a alguns metros da pista 15/33, dentro da área protegida, conforme Figura 7.

Figura 7 - Posição da aeronave e do veículo incursor no momento da autorização de decolagem (aeronave e veículo fora de escala para melhor visualização).

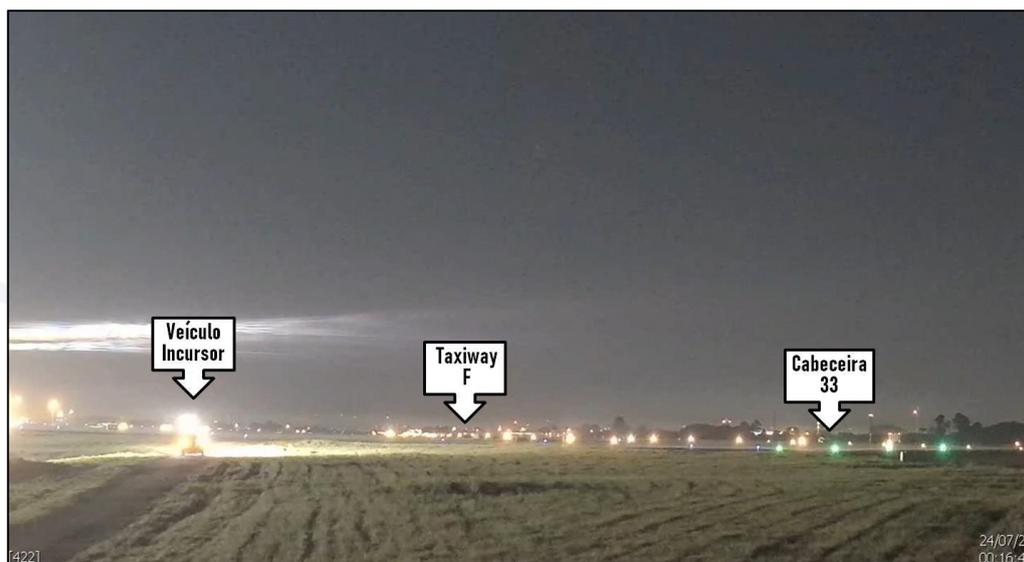
Nesse mesmo horário, às 03h16min42s (UTC), foi possível observar, por meio de uma das câmeras de segurança do aeródromo, o veículo incursor se aproximando da cabeceira 33 (Figura 8).

Figura 8 - Veículo incursor se aproximando da *taxiway* F e cabeceira 33 (vista da câmera de segurança localizada no prolongamento da pista 15, no setor sudeste do aeródromo).

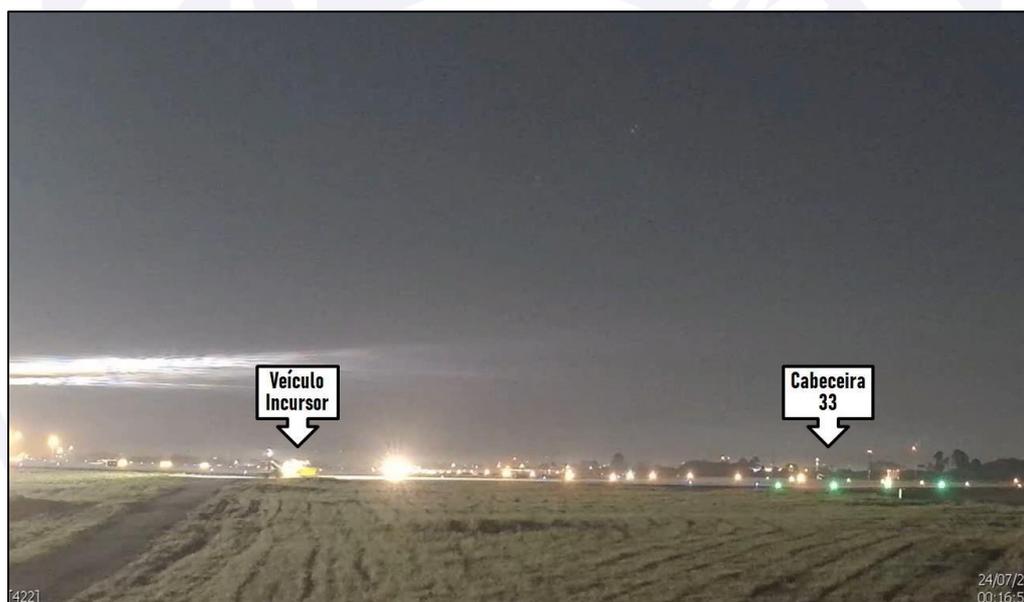
Treze segundos depois, às 03h16min55s (UTC), o veículo incursor, após adentrar no segmento final da *taxiway* F, faz uma ligeira curva à direita para ingressar na cabeceira 33 (Figura 9).

Figura 9 - Veículo incursor realizando curva à direita após adentrar na *taxiway* F (vista da câmera de segurança localizada no prolongamento da pista 15, no setor sudeste do aeródromo).

Não houve contato do veículo incursor com a TWR-CT, solicitando o ingresso na *taxiway* F, nem na pista de pouso e decolagem.

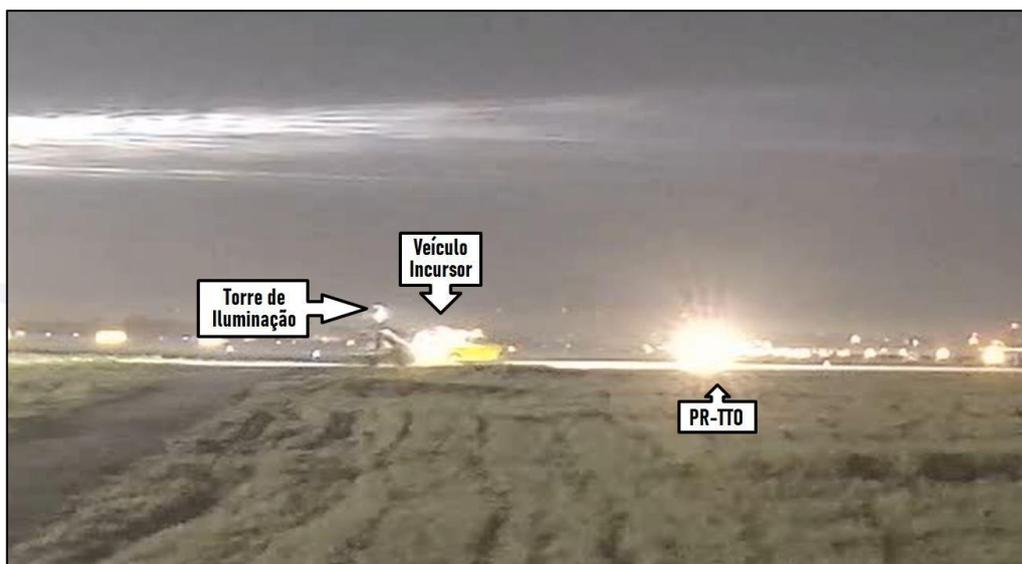
Nesse momento, é possível notar que o veículo incursor estava rebocando uma torre de iluminação de três metros de altura, que seria utilizada nas obras de alargamento e nivelamento da pista principal. Também é possível perceber que a aeronave acendeu as luzes de pouso (Figura 10), indicando que estava próximo de iniciar a decolagem.

Figura 10 - À esquerda, o veículo incursor rebocando a torre de iluminação. À direita, a aeronave acendendo as luzes de pouso (vista da câmera de segurança localizada no prolongamento da pista 15, no setor sudeste do aeródromo).

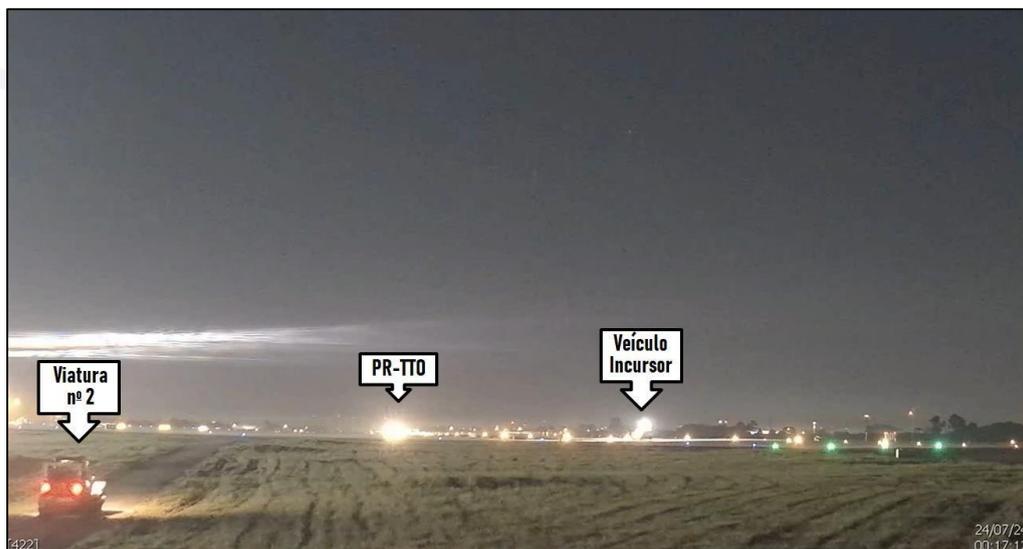
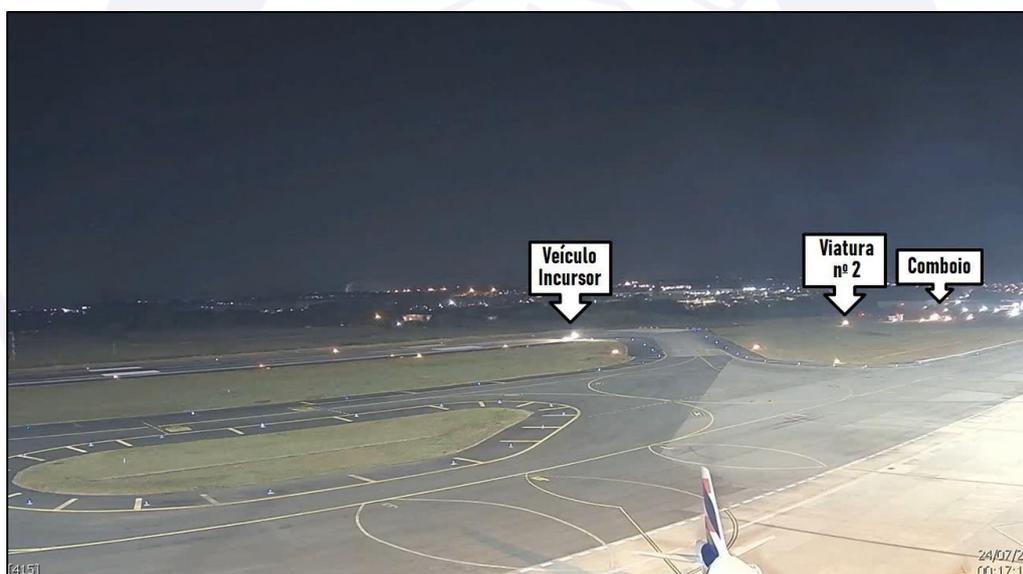
Às 03h17min12s (UTC), o veículo incursor já havia percorrido o trecho final da *taxiway* F e se encontrava posicionado alguns metros à frente da cabeceira 33, deslocando-se sobre a lateral direita da pista 15. A aeronave havia iniciado a corrida de decolagem e a viatura de nº 2 do comboio (que iria realizar obras na pista) estava se aproximando da cabeceira 33 (Figuras 13 e 14).

Figura 13 - Em primeiro plano, à esquerda, a viatura de nº 2 do comboio se aproximando da cabeceira 33. Ao fundo, a aeronave e o veículo incursor em rotas convergentes na pista de pouso e decolagem (vista da câmera de segurança localizada no prolongamento da pista 15, no setor sudeste do aeródromo).

Figura 14 - Veículo incursor trafegando pela lateral direita da pista 15. À direita, o comboio de veículos se aproximando da cabeceira 33 (vista da câmera de segurança localizada no terminal de passageiros).

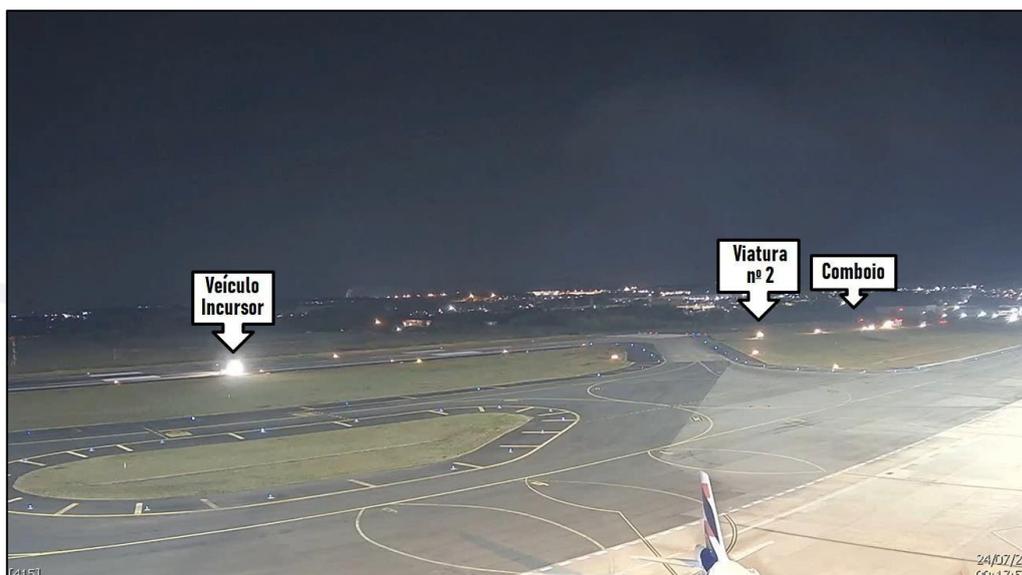
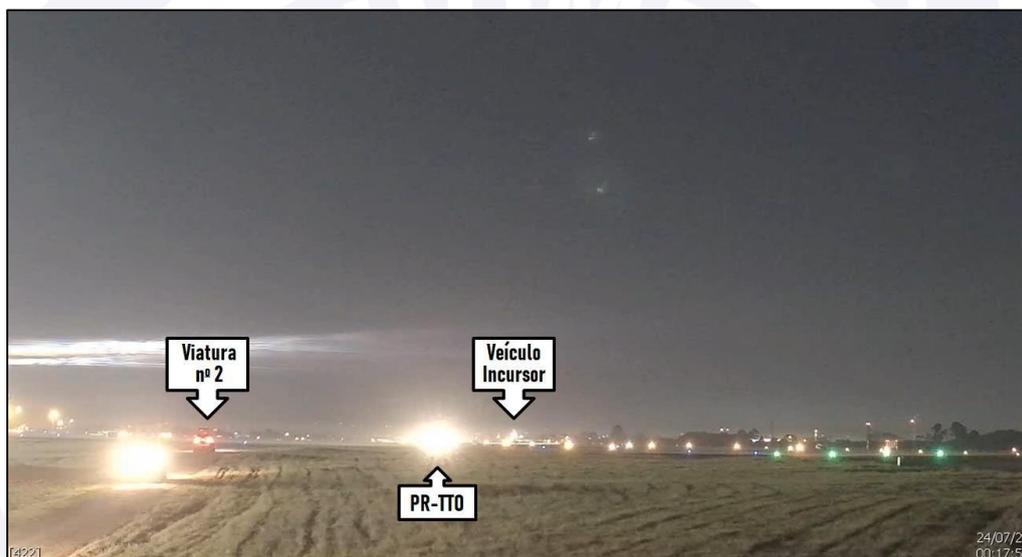
Às 03h17min50s (UTC), quando o veículo incursor estava a cerca de 20 metros da segunda marcação da zona de toque, o veículo nº 2 do comboio percebeu a decolagem da aeronave e parou antes da *taxiway* F. Como não havia comunicação entre os veículos, não foi possível avisar ao veículo incursor sobre a decolagem da aeronave.

O veículo incursor, por sua vez, não notou a aproximação da aeronave que estava em procedimento de decolagem e continuou trafegando pela lateral da pista em direção à cabeceira 15 (Figuras 15 e 16).

Figura 15 - À esquerda, o veículo incursor próximo à segunda marcação da zona de toque da pista 33. À direita, o veículo nº 2 do comboio parado antes da *taxiway* F (vista da câmera de segurança localizada no terminal de passageiros).

Figura 16 - Momento em que a viatura de nº 2 do comboio percebeu a decolagem da aeronave (vista da câmera de segurança localizada no prolongamento da pista 15, no setor sudeste do aeródromo).

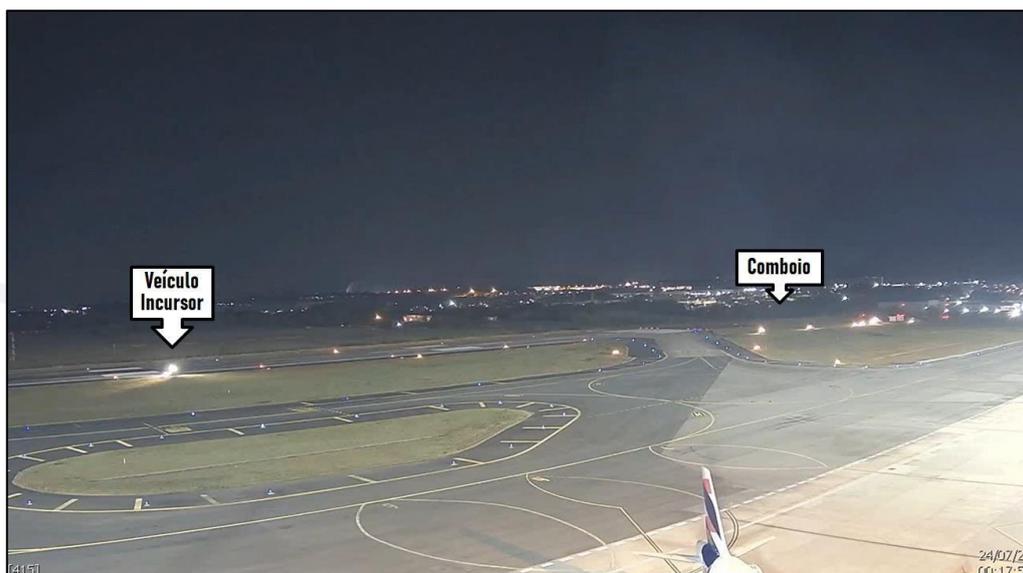
Somente nove segundos depois, às 03h17min59s (UTC), o veículo incursor percebeu que a aeronave estava decolando e iniciou uma manobra evasiva com curva à esquerda para a grama (Figura 17).

Figura 17 - Instante em que o veículo incursor percebeu a aproximação da aeronave e iniciou manobra evasiva à esquerda para a faixa de grama (vista da câmera de segurança localizada no terminal de passageiros).

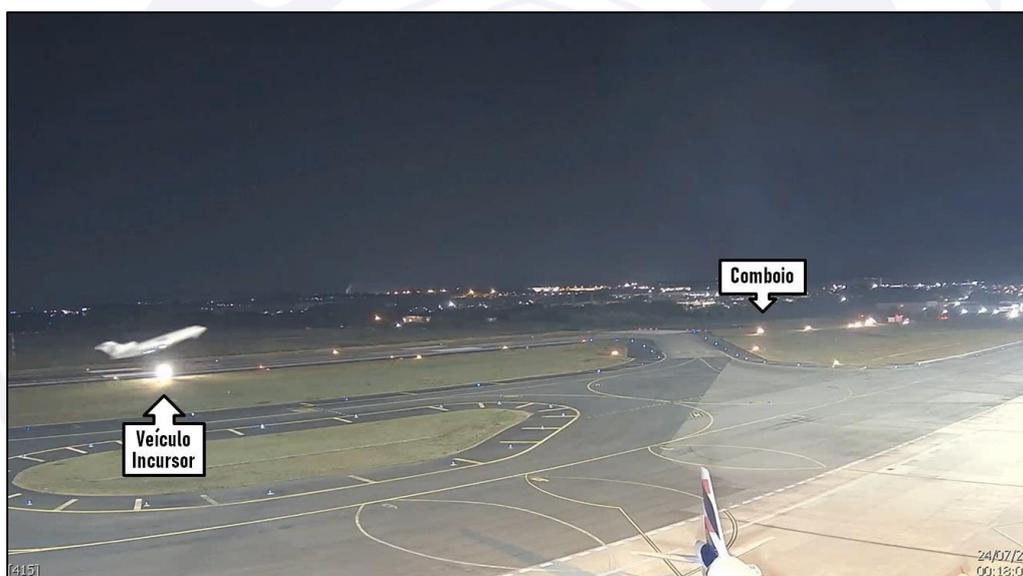
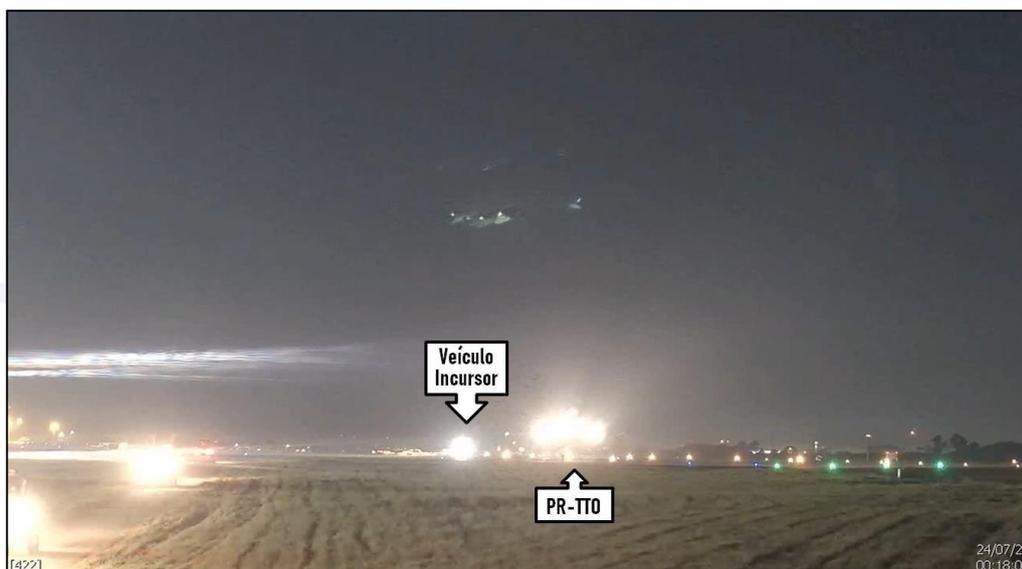
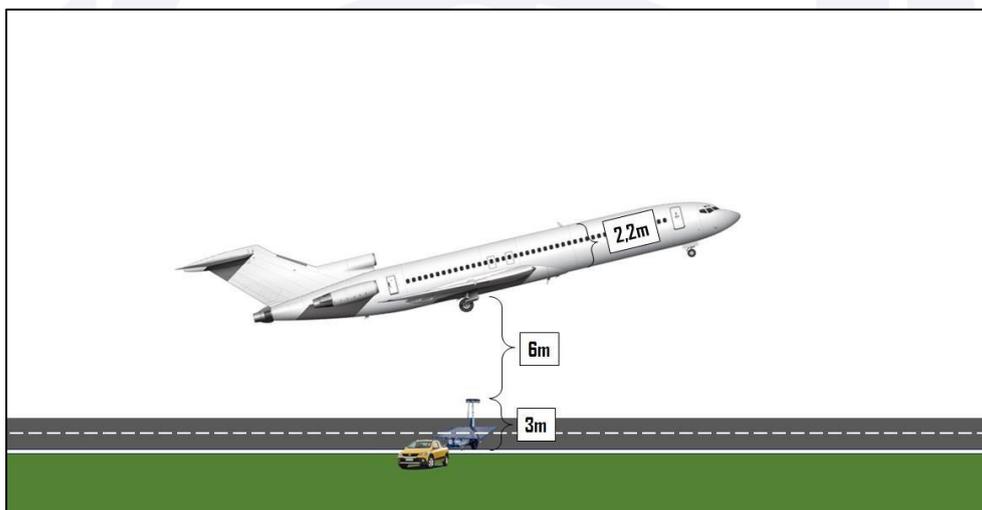
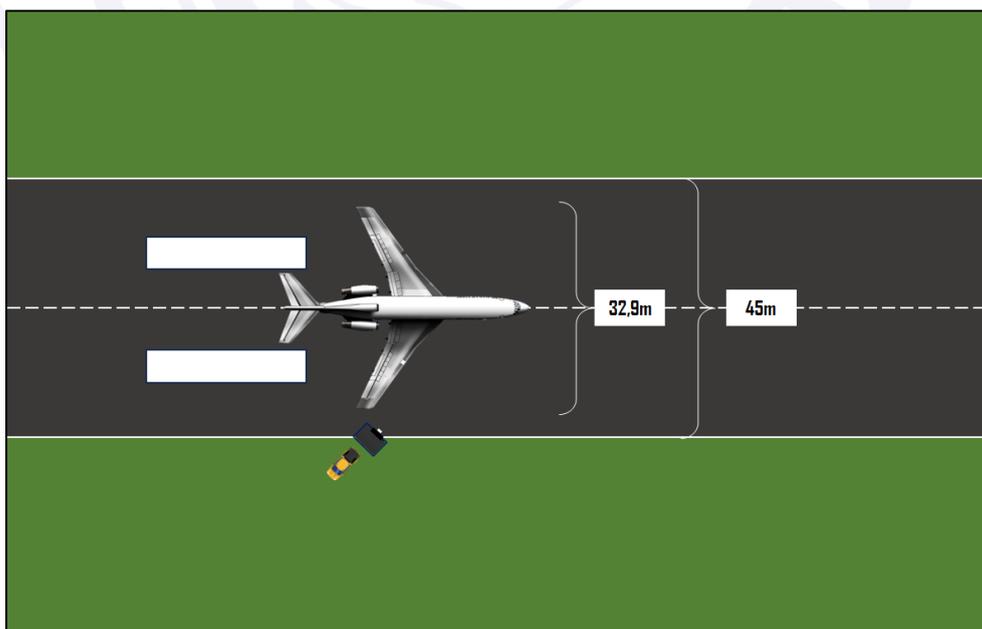
Dois segundos após iniciar a manobra evasiva, às 03h18min01s (UTC), ocorreu o cruzamento entre a aeronave e o veículo incursor. Estima-se que a menor distância entre os dois tenha sido de seis metros (Figuras 18 a 23).

Figura 18 - Cruzamento entre a aeronave e o veículo incursor (vista da câmera de segurança localizada no terminal de passageiros).

Figura 19 - Cruzamento entre a aeronave e o veículo intrusor (vista da câmera de segurança localizada no prolongamento da pista 15, no setor sudeste do aeródromo).

Figura 20 - Distância aproximada no eixo vertical.

Figura 21 - Distância aproximada no eixo horizontal.

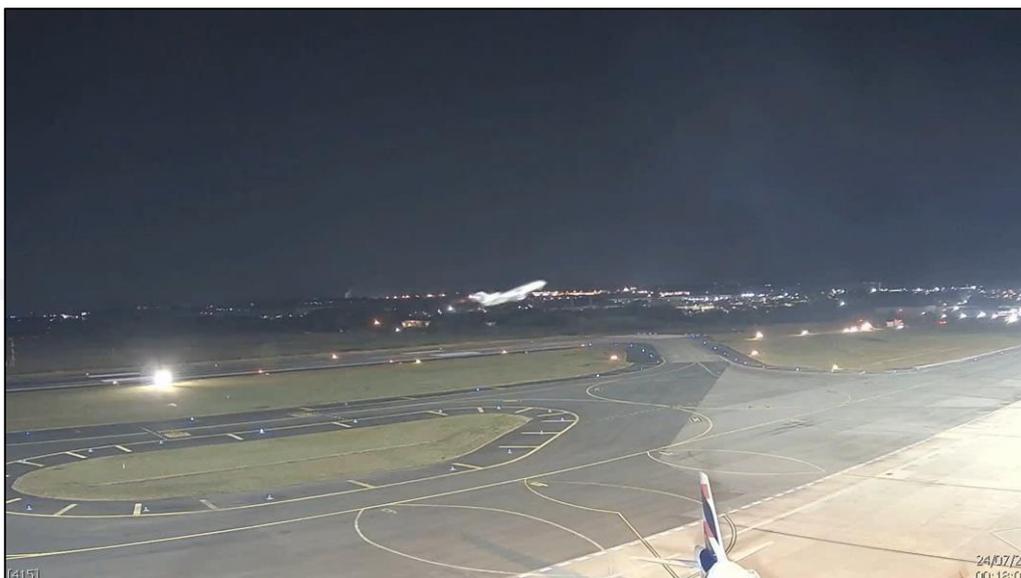
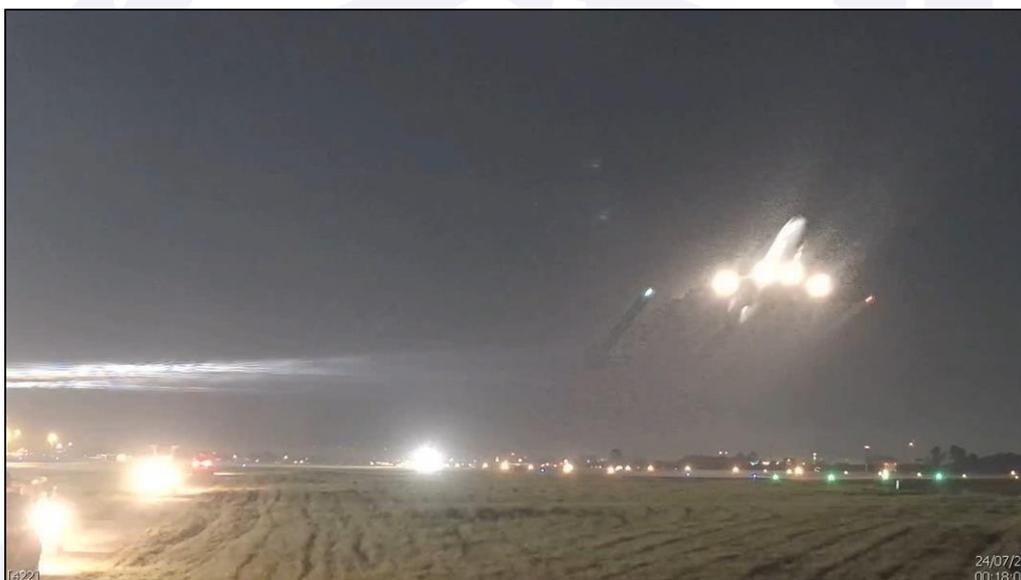
Figura 22 - Vista do veículo incursor e da aeronave logo após a quase colisão (vista da câmera de segurança localizada no terminal de passageiros).

Figura 23 - Vista do veículo incursor e da aeronave logo após a quase colisão (vista da câmera de segurança localizada no prolongamento da pista 15, no setor sudeste do aeródromo).

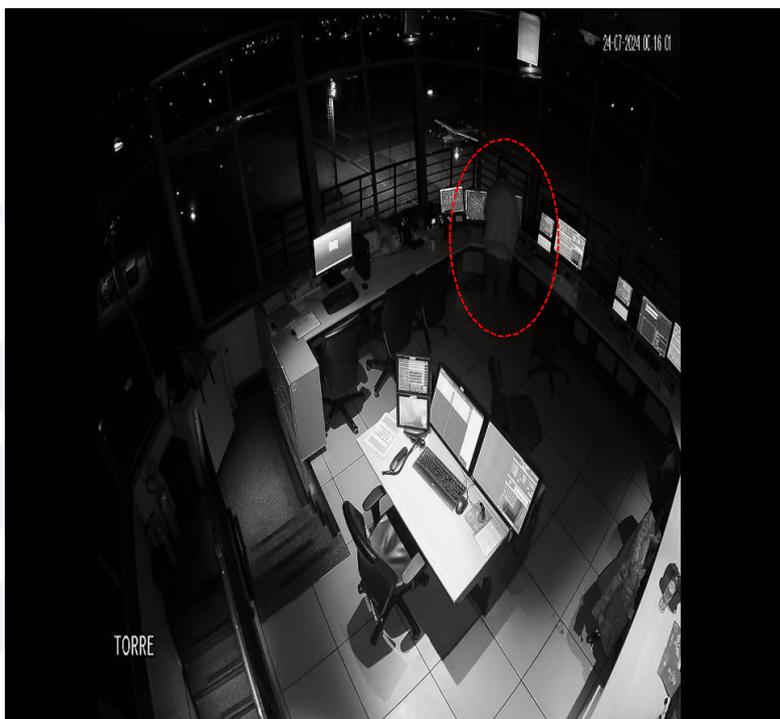
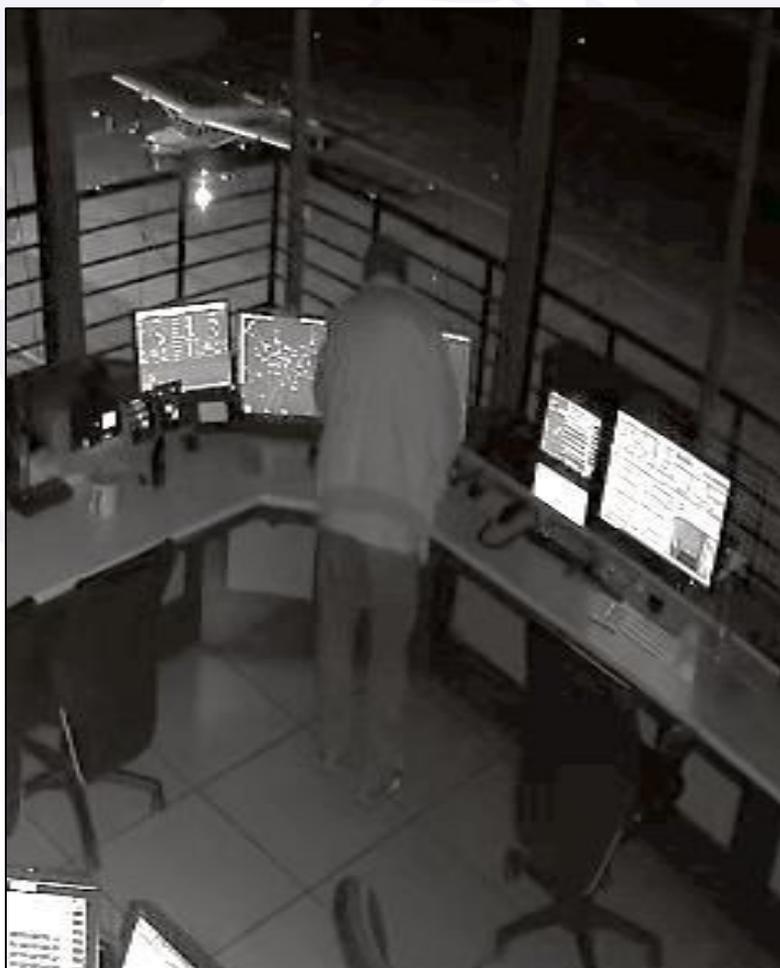
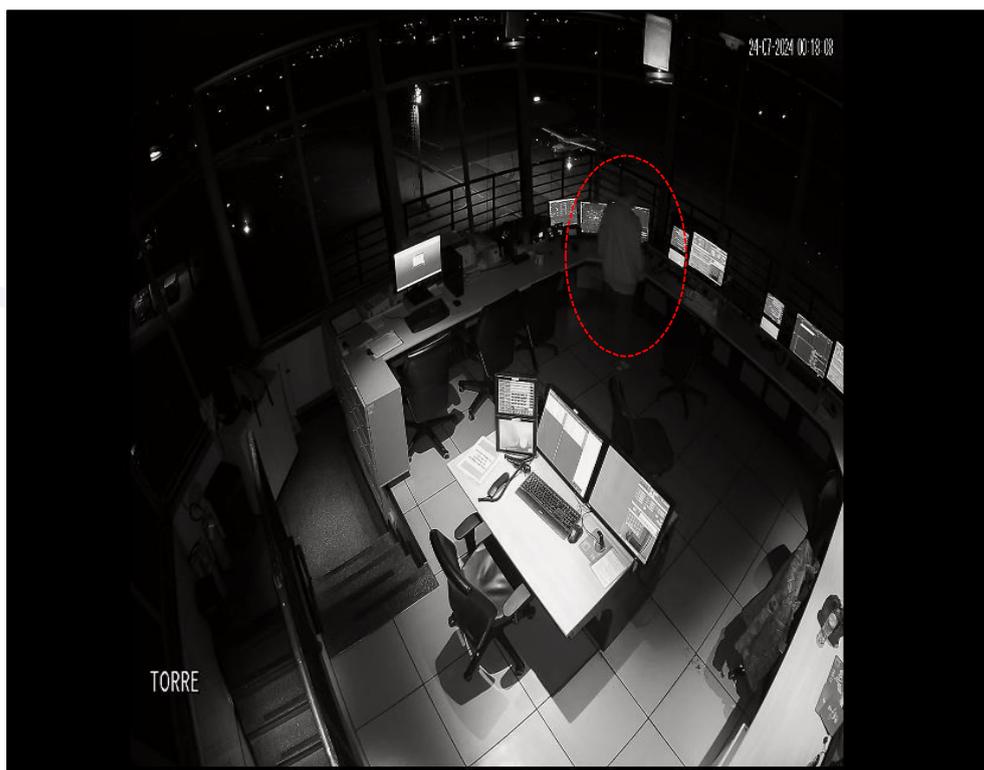
sensores de movimento da câmera não ativaram o modo gravação no intervalo entre 03h16min01s (UTC) e 03h18min08s (UTC).

Figura 26 - Último frame gravado antes do evento, às 03h16min01s (UTC).

Figura 27 - Vista aproximada do último frame gravado antes do evento, às 03h16min01s (UTC).

Figura 28 - Primeiro frame gravado após o evento, às 03h18min08s (UTC).

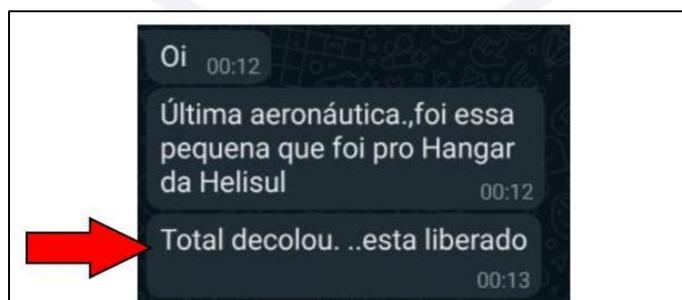
No entanto, o fiscal de pátio, antes de receber a autorização da TWR, enviou a mensagem de texto “Total decolou... esta liberado”, por meio de um aplicativo de mensagens, para o encarregado das obras (Figura 31).

Figura 31 - Mensagem de texto enviada pelo fiscal de pátio ao encarregado da obra.

O objetivo da mensagem era informar que a pista estaria liberada para o início das obras após a decolagem da aeronave da Total Linhas Aéreas, que ainda não havia ocorrido.

9.14.1 [Recomendação] Recomenda-se que motoristas e demais passageiros de veículos ou equipamentos, enquanto estiverem na área de manobras ou durante seu acesso, evitem conversas desnecessárias e paralelas, bem como o uso de celular para tratar de assuntos particulares, mantendo, se possível, as janelas fechadas para minimizar o ruído proveniente da área externa, além de incrementar a segurança operacional face ao menor risco de exposição ou geração de objeto estranho que possa causar dano a aeronave (*Foreign Object Debris* - FOD).

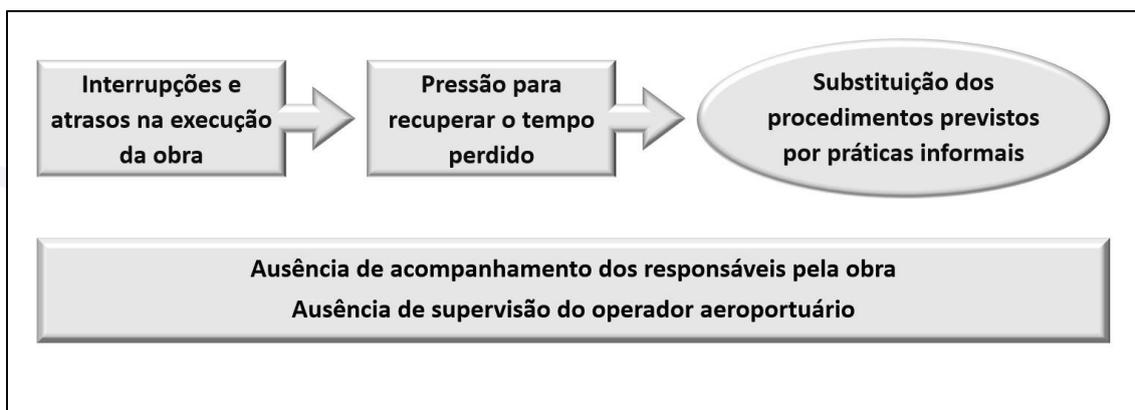
- já comprometido por atrasos e interrupções - levaram os trabalhadores a substituir os procedimentos regulamentares por práticas informais.

Figura 35 - Fluxograma síntese dos problemas organizacionais e de gerenciamento identificados pela Comissão de Investigação na execução da obra.

A combinação da falta de supervisão contínua (tanto da HTB quanto da CCR Aeroportos) e a pressão por cumprir prazos levaram os funcionários a adotar práticas informais, desviando-se dos métodos regulamentares. Assim, a supervisão gerencial deficiente configurou-se como um fator contribuinte para o ocorrido.
