COMANDO DA AERONÁUTICA
CENTRO DE INVESTIGAÇÃO E PREVENÇÃO DE
ACIDENTES AERONÁUTICOS

RELATÓRIO FINAL
IG-083/CENIPA/2023

OCORRÊNCIA:	INCIDENTE GRAVE
AERONAVE:	PS-CGF
MODELO:	AT-502B
DATA:	16MAI2023

O presente Relatório Final refere-se ao incidente aeronáutico grave com a aeronave PS-CGF, modelo AT-502B, ocorrido em 16MAIO2023, tipificado como “[LOG-G] Perda de controle no solo e [RE] Excursão de pista”.

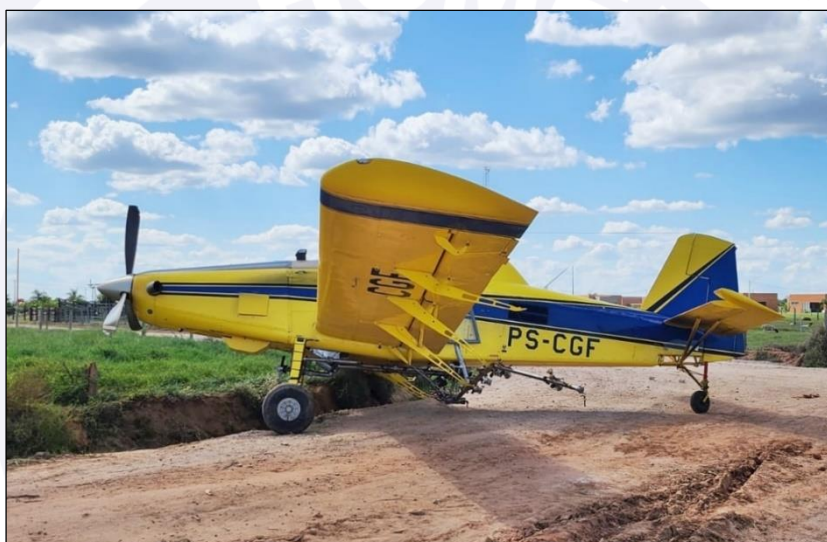
Durante a corrida de pouso, ocorreu a perda de controle da aeronave, e o limite lateral esquerdo da pista foi ultrapassado.

Ao colidir contra uma cerca, a aeronave guinou para a esquerda e parou.

Figura 1 - Vista da aeronave no local da ocorrência.

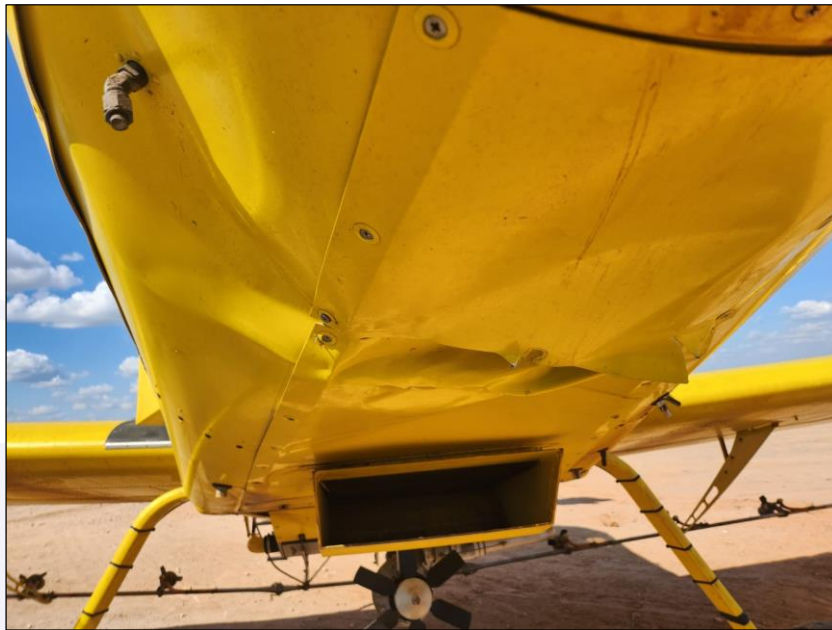
A aeronave teve danos leves, restritos à fuselagem, às asas e às pás da hélice do motor.

Figura 2 - Danos na fuselagem.

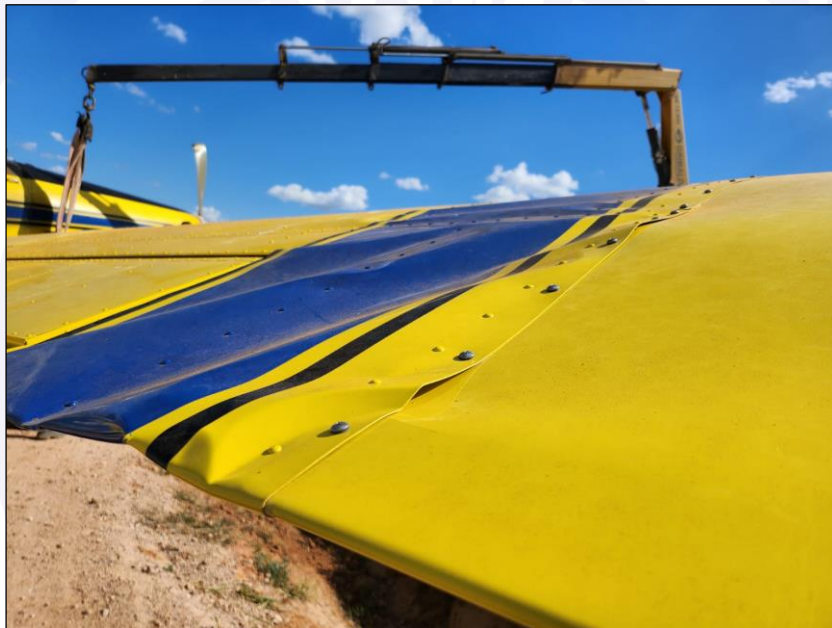
Figura 3 - Danos na asa direita.

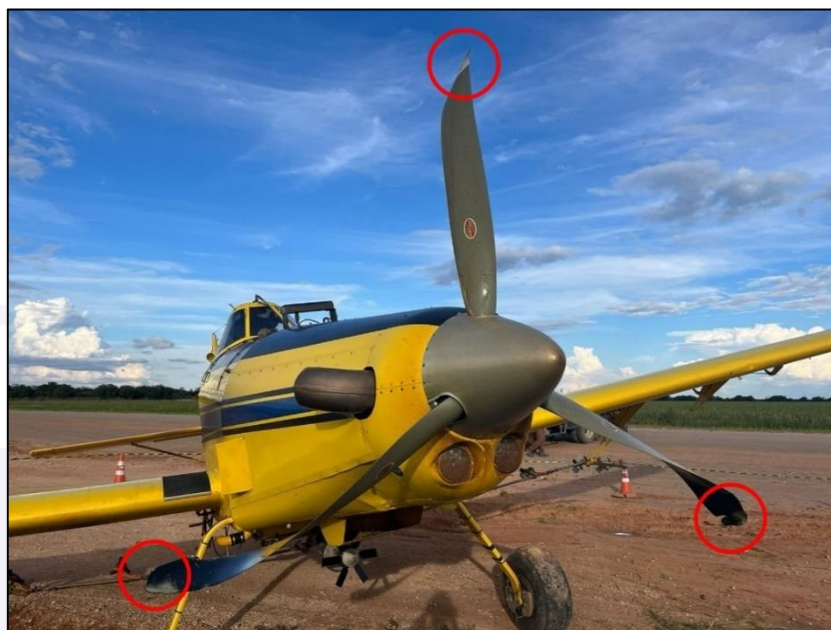
Figura 4 - Danos nas pás da hélice.

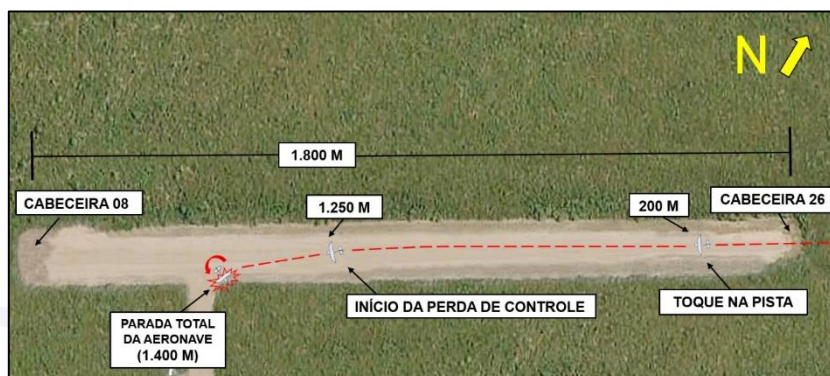
O pouso foi realizado na cabeceira 26, tendo o toque ocorrido a cerca de 200 m além dessa. A aeronave realizou uma corrida após o pouso de cerca de 1.050 m, quando começou a perder a reta, vindo a ultrapassar a lateral esquerda da pista.

A aeronave tocou em uma cerca de arame farpado que delimitava o perímetro do aeródromo, efetuou uma guinada à esquerda e parou totalmente 1.400 m após a cabeceira 26.

Figura 6 - Croqui da ocorrência.

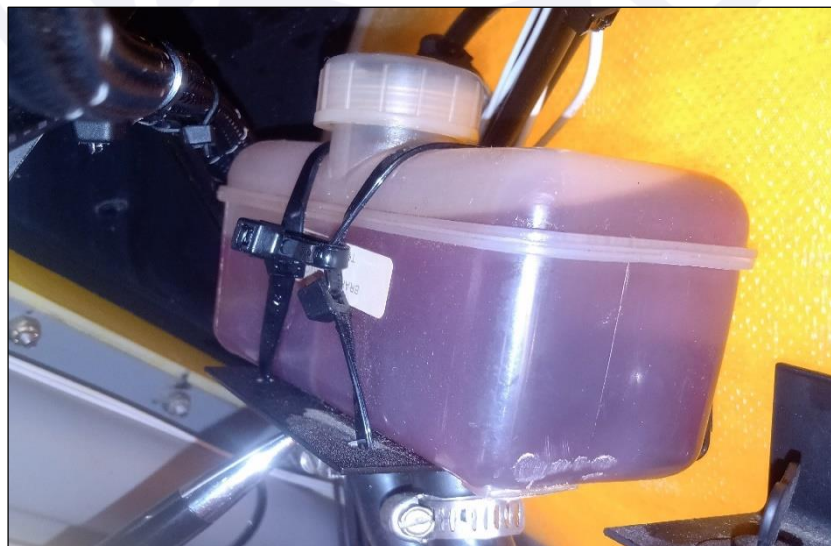
Com isso, observou-se que o referido reservatório se encontrava adequadamente abastecido com fluido (Figura 7) e que os conjuntos de freios esquerdo e direito estavam funcionando sem alterações aparentes.

Figura 7 - Reservatório de fluido de freio completo.
