**COMANDO DA AERONÁUTICA**  
**CENTRO DE INVESTIGAÇÃO E PREVENÇÃO DE**  
**ACIDENTES AERONÁUTICOS**

**RELATÓRIO FINAL**  
**A-104/CENIPA/2021**

<b>OCORRÊNCIA:</b>	<b>ACIDENTE</b>
<b>AERONAVE:</b>	<b>PS-CSM</b>
<b>MODELO:</b>	<b>B200GT</b>
<b>DATA:</b>	<b>14SET2021</b>

O presente Relatório Final refere-se ao acidente com a aeronave PS-CSM, modelo B200GT, ocorrido em 14SET2021, tipificado como “[LOC-I] Perda de controle em voo”.

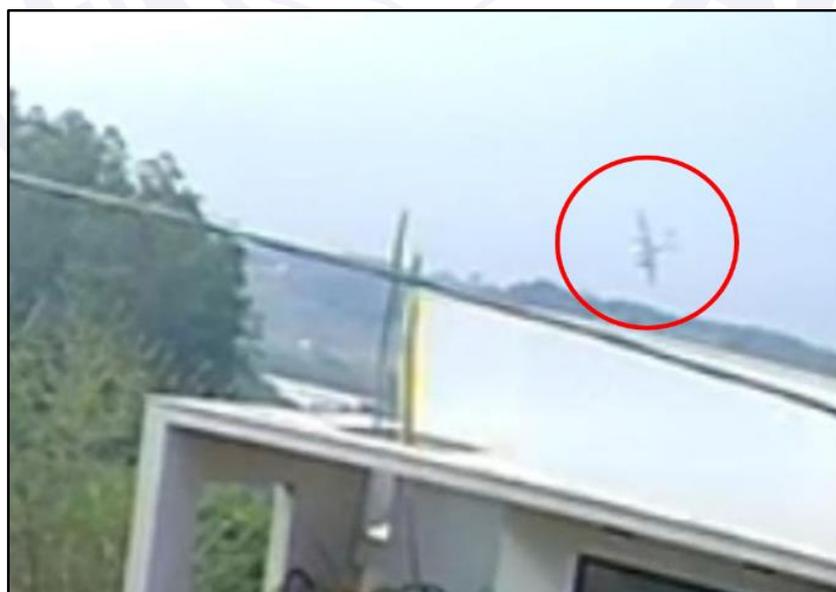
O impacto da aeronave contra o terreno ocorreu com elevada energia, principalmente em função da elevada razão de descida assumida pela aeronave nos últimos instantes do voo (Figura 12).

Figura 12 - Registro da aeronave nos instantes que antecederam o impacto, obtido a partir de vídeo capturado por Circuito Fechado de Sistema de Vigilância Residencial (CFTV).

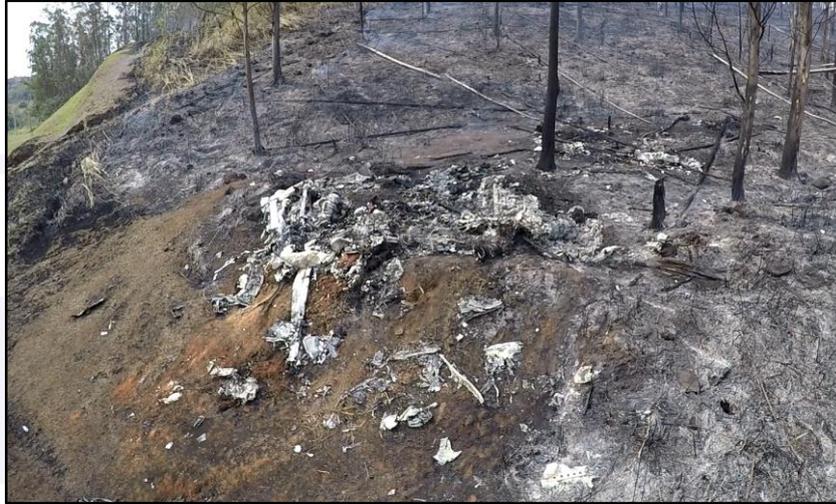
Uma vez que a aeronave havia decolado com os tanques de combustível completamente cheios, o impacto foi seguido de explosão, que incendiou os destroços e o terreno circundante (Figura 13).

Figura 13 - Registro aéreo dos destroços realizado durante a Ação Inicial.

O grau de destruição e de carbonização da aeronave dificultou a verificação de equipamentos e instrumentos, inviabilizando também observações relacionadas ao pedestal de manetes.

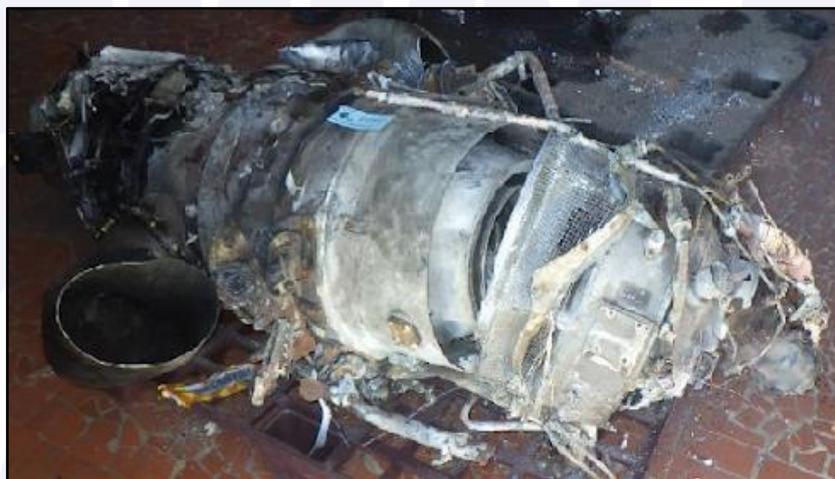
Figura 14 - Motor SN RX0972 (**esquerdo**) com danos por impacto e fogo, apresentando fratura e separação parcial da entrada de ar.

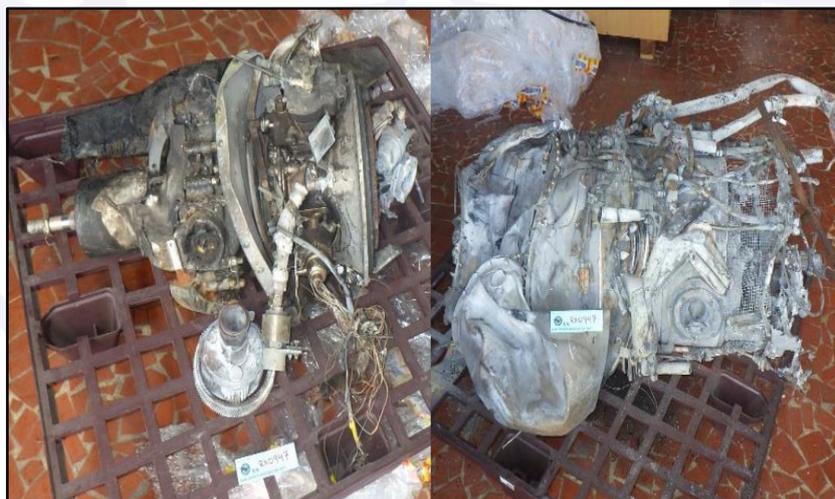
Figura 15 - Motor SN RX0947 (**direito**) com danos por impacto e fogo, separado em duas partes na altura da caixa de redução.

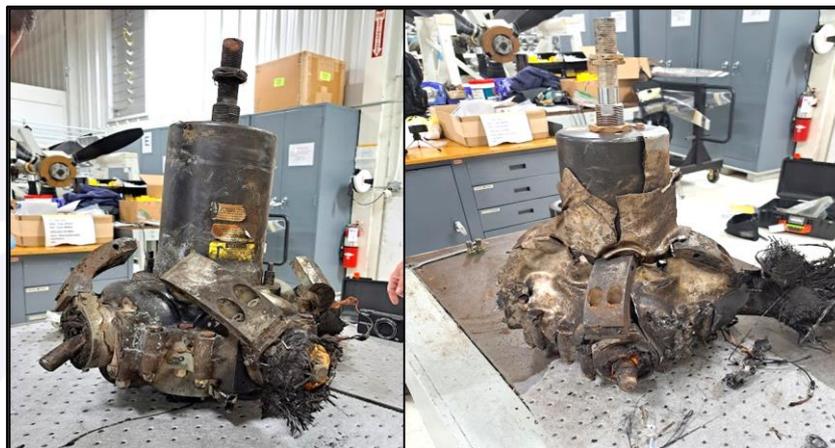
Figura 16 - Cubos de hélice NR511 (esquerda) e NR505 (direita) registrados no início das análises.

Ambas as hélices apresentavam danos nos furos dos pinos guias na base dos respectivos cubos, indicando que havia torque (ou potência) nos motores no momento do impacto.

As assinaturas de impacto nos entalhes dos garfos da hélice esquerda indicaram que ela estava operando a uma RPM mais alta quando comparada à hélice direita.

Todos os danos observados nas hélices estavam em conformidade com forças de impacto elevadas e exposição ao fogo.

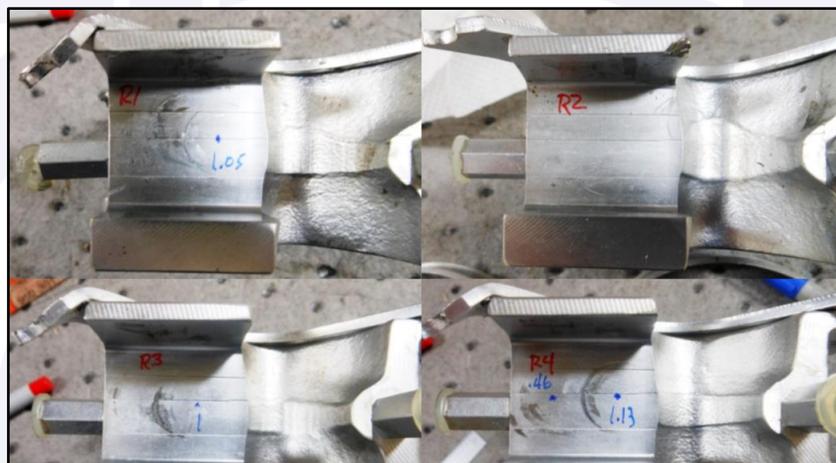
Os entalhes dos garfos da hélice direita tinham marcas de impacto nos pinos excêntricos das pás (*knobs*), sugerindo que as pás operavam na faixa de 60° a 78° no momento do impacto, o que seria consistente com um processo de embandeiramento (Figura 18).

Figura 18 - Marcas de impacto nos entalhes dos garfos (*forks*) da hélice direita.

Cabe pontuar que, no momento da análise, o sistema de mudança de passo na hélice direita encontrava-se na posição de passo mínimo.

Sobre o embandeiramento da hélice direita, os exames evidenciaram que ele ocorreu em uma condição de potência de moderada a alta, o que corrobora os resultados das análises dos motores, que indicaram que ambos desenvolviam potência no instante do impacto.

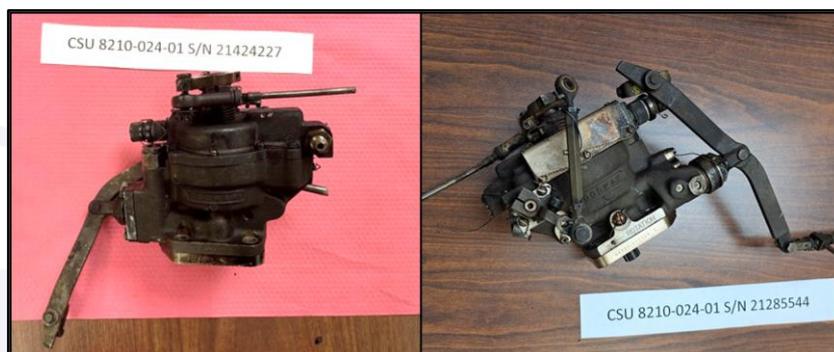
Durante a inspeção dos CSU SN 21424227 e SN 21285544, constatou-se que os arames de freio (*lockwires*) do parafuso excêntrico, do batente de RPM máxima e mínima (velocidade máxima e mínima), da alavanca de velocidade e parada da alavanca de controle não eram do padrão da fabricante *Woodward* (*non-Woodward lockwires*).

Figura 19 - Governadores de hélice (CSU) SN 21424227 e SN 21285544, respectivamente, durante inspeção visual.

Essa condição evidenciou que ajustes foram realizados nos componentes, o que pode ter ocorrido desde a integração com os demais componentes da aeronave, ou durante o seu ciclo de operação. Cabe ressaltar que não havia registros de manutenção relacionados a esses ajustes, tampouco da sua obrigatoriedade.

Ficou evidenciado, pelas inspeções realizadas durante a desmontagem de cada CSU, que os valores dos testes obtidos (fora das respectivas tolerâncias) estavam relacionados aos danos causados pelo impacto contra o terreno, pelos danos causados pelo calor do fogo após o impacto ou por movimentações decorrentes.

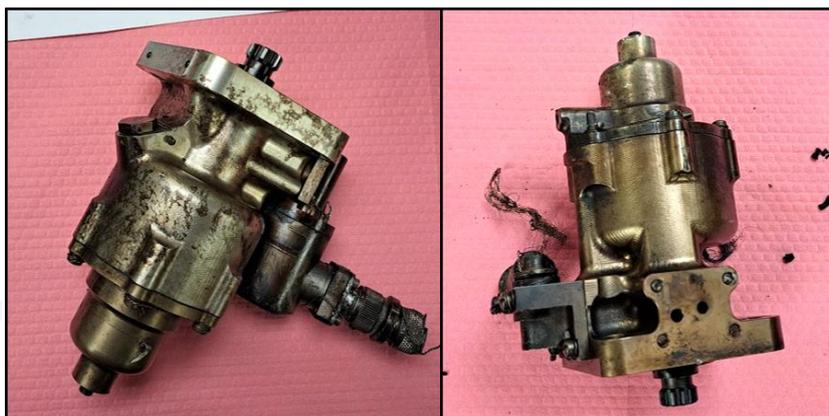
Os OSG passaram por uma inspeção visual e apresentavam aspecto de carbonização, consistente com a exposição ao fogo intenso após o impacto contra o terreno (Figura 20).

Figura 20 - Governadores de sobrevelocidade SN 21873538 e SN 21873533.

Ambas as unidades estavam sem o selante “à prova de violação” no parafuso de ajuste de velocidade máxima, indicando, que o selante original poderia ter sido removido após deixar a fábrica.

Em ambos os testes, valores obtidos fora das respectivas tolerâncias foram atribuídos aos danos causados pelo impacto contra o terreno, pelos danos causados pelo calor do fogo após o impacto ou por movimentações decorrentes.

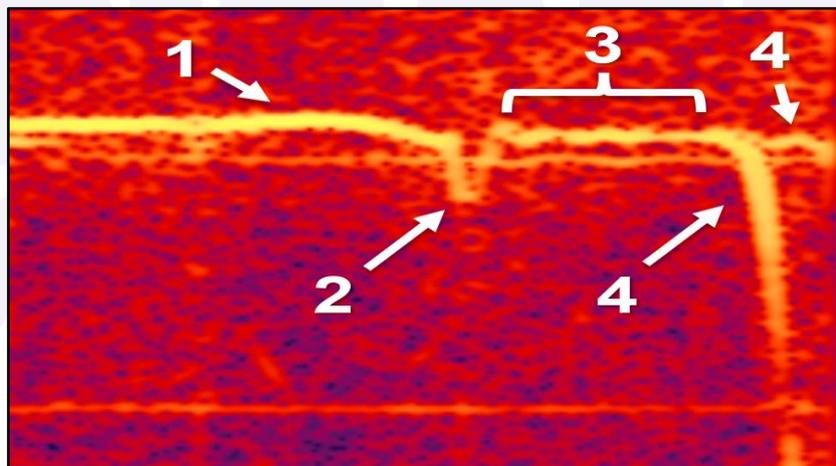
- 1) aproximadamente, 16 segundos antes do impacto, houve um aumento na rotação das hélices para 2.025 RPM (101,25% N2);
- 2) cerca de 12 segundos antes do impacto, a rotação das hélices reduziu para 1.830 RPM (91,5% N2), o que representa uma queda de 9,75% em um intervalo de 4 segundos;
- 3) aproximadamente, 10 segundos antes do impacto, a velocidade das hélices retornou para 2.000 RPM (100% N2) por 6 segundos; e
- 4) cerca de 4 segundos antes do impacto, a velocidade de uma das hélices oscilou levemente, enquanto a outra caiu abruptamente.

Figura 21 - Representação pictográfica do espectro sonoro obtido a partir das gravações de áudio do CVR.

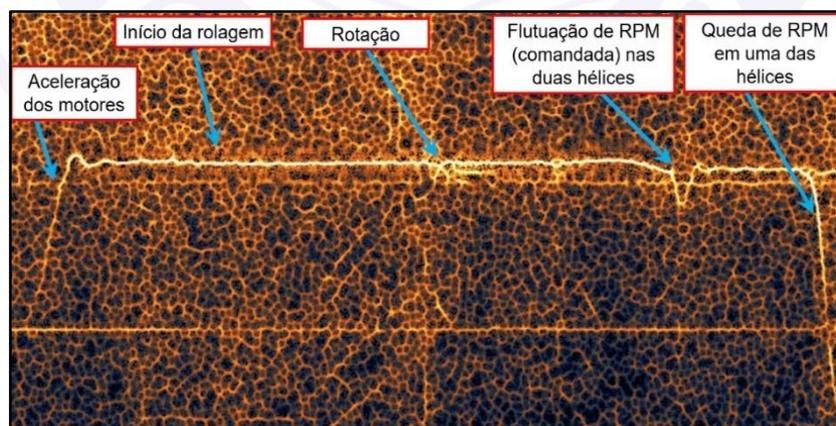
A menor velocidade obtida 2) também foi calculada em 1.830 RPM. O segmento identificado em 3) foi calculado em 1.968 RPM.

Figura 22 - Representação pictográfica do espectro acústico de todo o voo do acidente, obtido pelo NTSB.

Conforme o relatório produzido pelo fabricante das hélices, o sinal de ruído que caiu rapidamente pouco antes do impacto é consistente com o embandeiramento de uma das hélices.

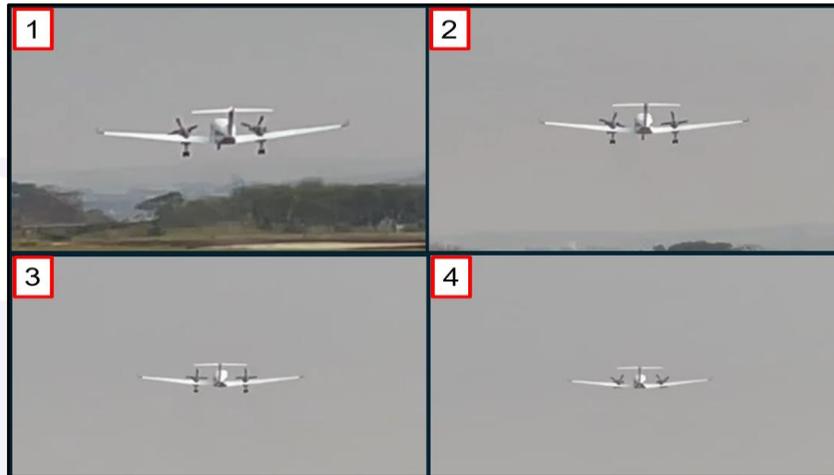
Logo após a rotação, as imagens permitiram observar que a aeronave iniciou uma guinada à direita, que aumentou progressivamente até o fim do vídeo, conforme ilustrado na Figura 27, com extratos sequenciais do vídeo ordenados de 1 a 4.

Figura 27 - Registros sequenciais da aeronave durante a decolagem, ordenados progressivamente em relação ao tempo de gravação.

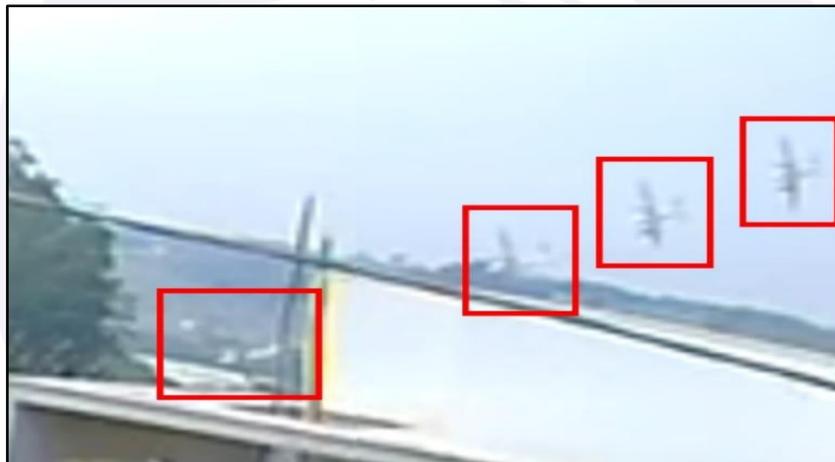
Em outro vídeo, gravado a partir do circuito de câmeras de uma residência, foi possível visualizar a aeronave com 90° de inclinação lateral à direita, em acentuada descida (Figura 28).

Figura 28 - Registro da aeronave capturado por câmera de CFTV.

O impacto ocorreu a cerca de 2.000 m do ponto estimado para a rotação em SDPW. O ponto de impacto estava deslocado em aproximadamente 10° à direita do eixo de decolagem, o que corrobora a percepção de observadores que relataram ter tido a impressão de que a aeronave iniciou curva à direita, quando veio a rolar sobre a asa correspondente e iniciar a descida.

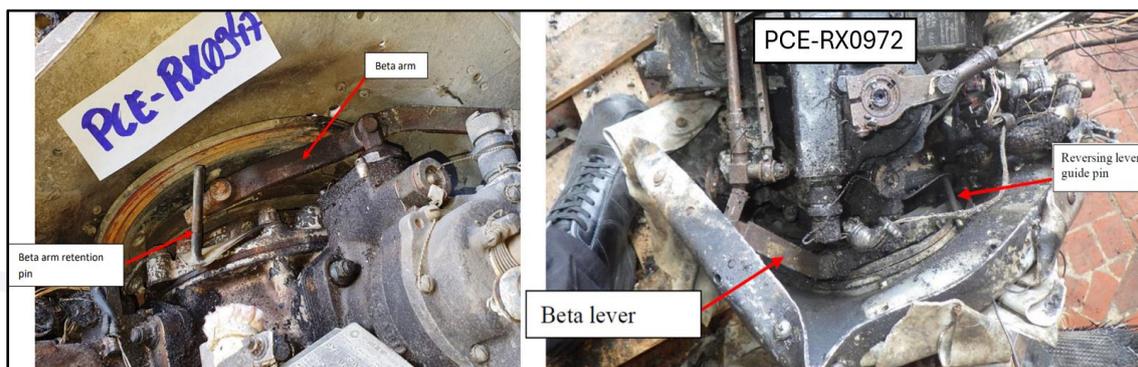
Durante as análises conduzidas nos motores do PS-CSM, constatou-se que ambos os braços de beta se encontravam na posição correta (Figura 32).

Figura 32 - Posicionamento dos pinos-guia em relação aos braços de beta em ambos os motores do PS-CSM.
