**COMANDO DA AERONÁUTICA**  
**CENTRO DE INVESTIGAÇÃO E PREVENÇÃO DE**  
**ACIDENTES AERONÁUTICOS**

**RELATÓRIO FINAL**  
**IG-065/CENIPA/2022**

| <b>AERONAVE:</b> | <b>PS-CTN</b> |
| <b>MODELO:</b> | <b>AT-502B</b> |

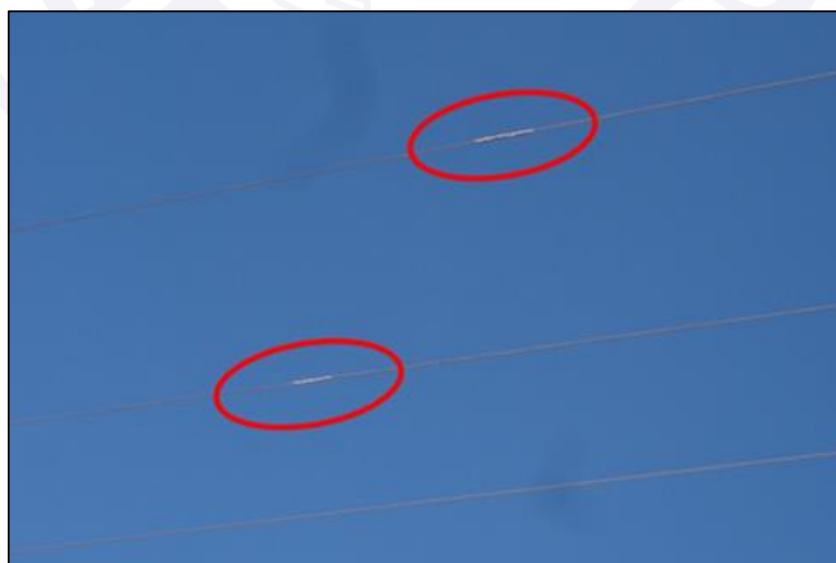
Houve danos aos cabos da rede elétrica de baixa tensão da Fazenda Cambará I (Figura 1).

Figura 1 - Rede de baixa tensão reparada após a ocorrência.

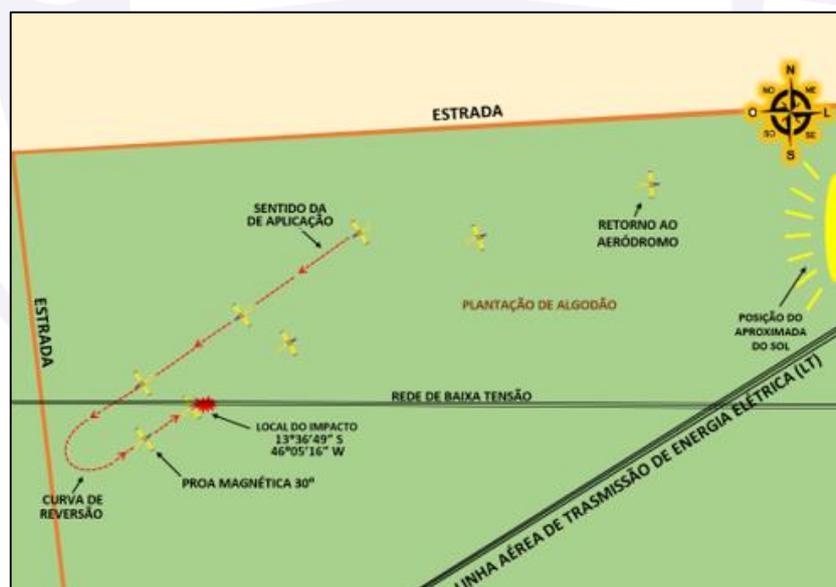
Assim, a colisão contra a rede elétrica ocorreu segundos após o piloto preparar o equipamento da aeronave para iniciar uma nova passagem, estando o sol à frente, na diagonal direita em relação à trajetória do voo (Figura 2).

Figura 2 - Croqui da ocorrência.
