COMANDO DA AERONÁUTICA
CENTRO DE INVESTIGAÇÃO E PREVENÇÃO DE
ACIDENTES AERONÁUTICOS

RELATÓRIO FINAL SIMPLIFICADO

DADOS DA OCORRÊNCIA			
DATA - HORA	INVESTIGAÇÃO	SUMA N°	
31MAR2023 - 13:15 (UTC)	SERIPA VI	A-059/CENIPA/2023	
CLASSIFICAÇÃO	TIPO(S)		
ACIDENTE	[LOC-I] PERDA DE CONTROLE EM VOO		
LOCALIDADE	MUNICÍPIO	UF	COORDENADAS
AERÓDROMO DE ARAGARÇAS (SJVO)	ARAGARÇAS	GO	15°53'58"S 052°14'27"W

DADOS DA AERONAVE		
MATRÍCULA	FABRICANTE	MODELO
PS-DFF	MONTAER	MC01
OPERADOR	REGISTRO	OPERAÇÃO
PARTICULAR	ALE	PRIVADA

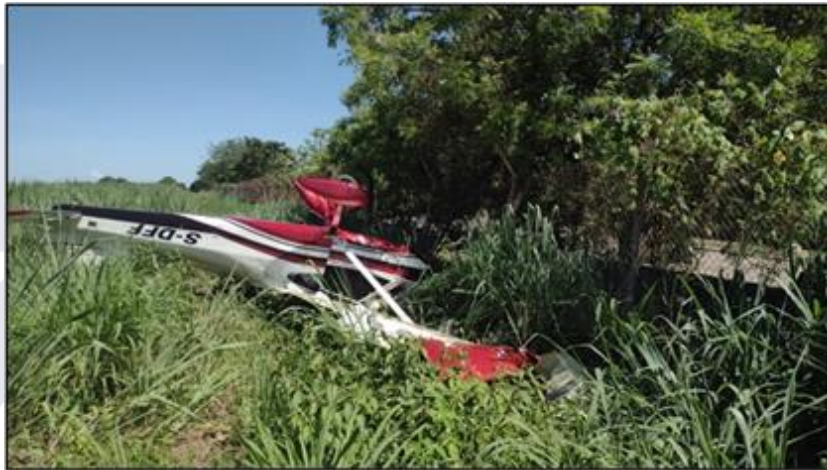
Ao chegar ao seu destino, o piloto realizou o pouso e, em seguida, iniciou um procedimento de arremetida no solo. Durante essa manobra, houve a perda de controle e o avião colidiu contra o muro lateral do aeródromo.

A aeronave teve danos substanciais e o piloto sofreu lesões leves.

Figura 1 - Vista da aeronave no local da ocorrência.

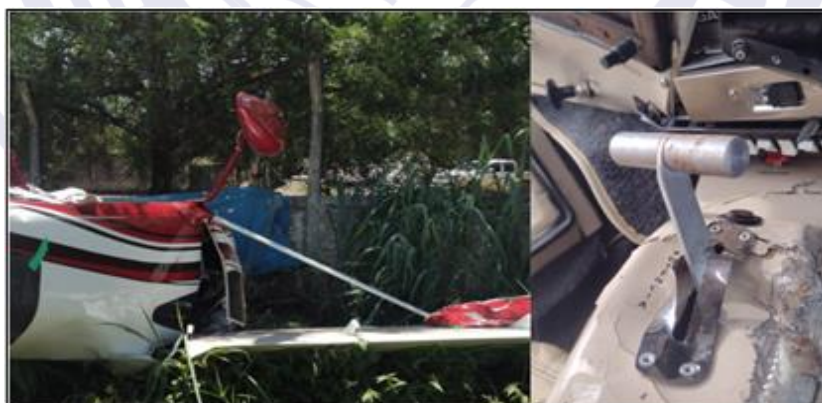
Durante a ação inicial de investigação, observou-se que o manete de potência estava na posição “Máxima Potência” e que os flapes estavam recolhidos (Figura 4).

Figura 4 - Imagem mostrando os flapes e o manete de potência.

Tendo em vista a dinâmica da ocorrência, pode ter ocorrido um julgamento equivocado no que concerne ao momento adequado para o recolhimento dos flapes (velocidade x altura), o que também pode ter contribuído para prejudicar a controlabilidade do avião.

Dessa forma, a aplicação excessiva do manche no sentido de cabrar a aeronave, associada a um possível recolhimento rápido dos flapes a baixa altura, pode ter levado a uma condição de perda de sustentação e à conseqüente perda de controle durante a tentativa de arremetida.
