RELATÓRIO FINAL
A-020/CENIPA/2021

OCORRÊNCIA:	ACIDENTE
AERONAVE:	PS-EBI
MODELO:	DA 62
DATA:	04FEV2021

O presente Relatório Final refere-se ao acidente com a aeronave PS-EBI, modelo DA 62, ocorrido em 04FEV2021, classificado como “[LOC-G] Perda de controle no solo” e “[RE] Excursão de pista”.

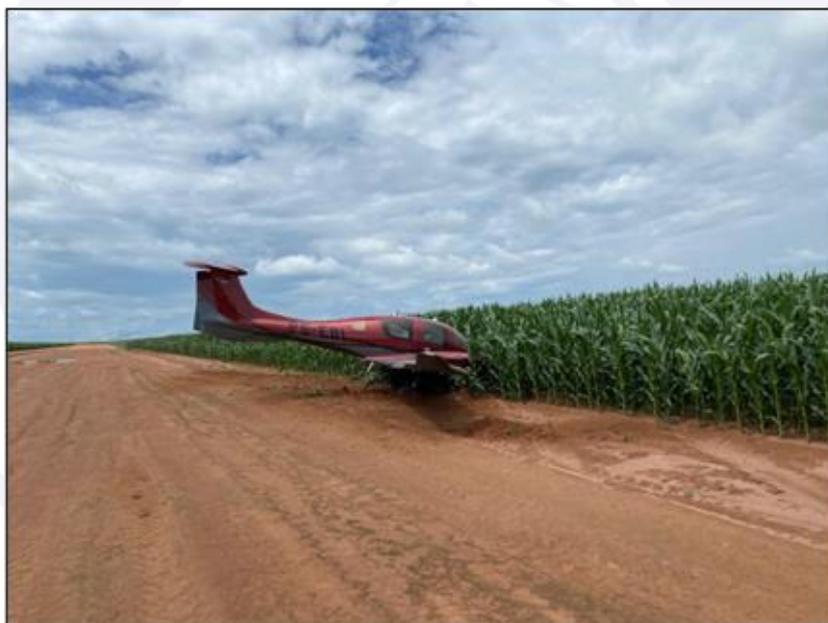
A aeronave guinou, aproximadamente, 90° à esquerda e parou com a parte frontal no milharal.

Figura 1 - Imagem da aeronave após a parada total.

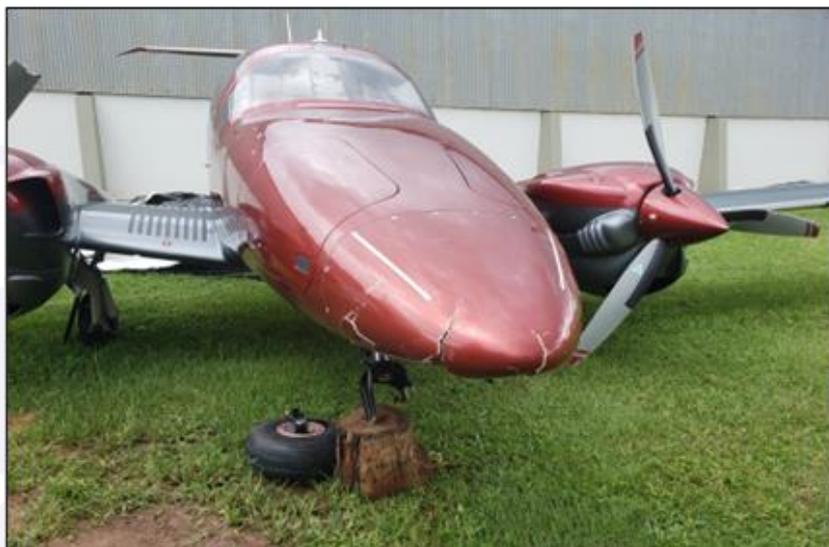
A aeronave teve danos na seção do nariz, no trem de pouso auxiliar, no motor e no conjunto de hélice direito (Figuras 2 e 3).

Figura 2 - Danos na seção do nariz e trem de pouso auxiliar.

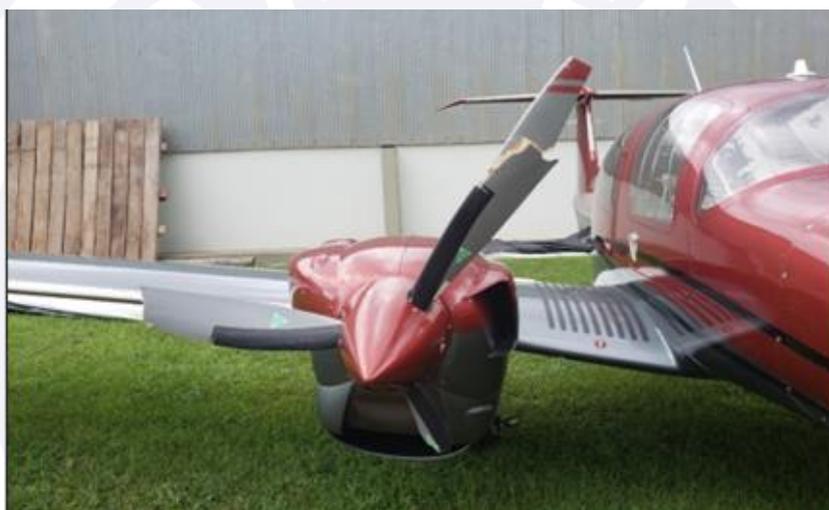
Figura 3 - Danos ao conjunto de hélice do motor direito.

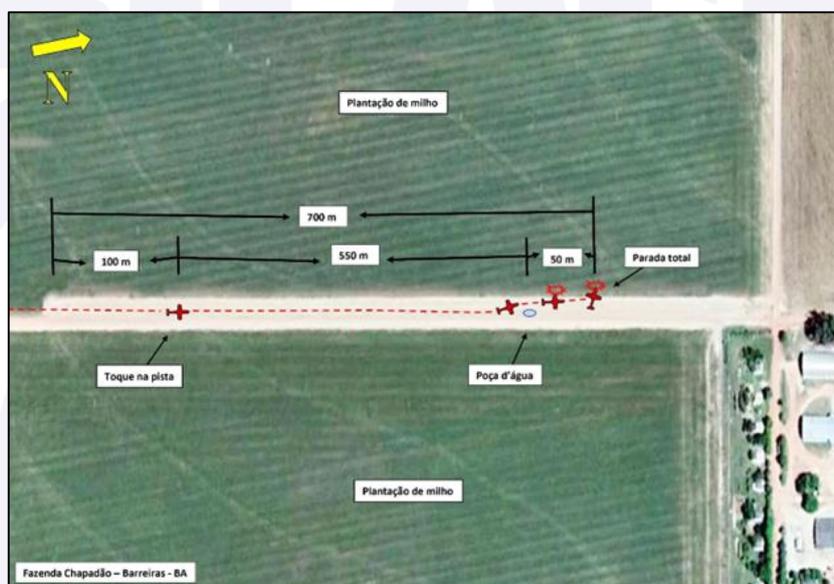
Figura 4 - Croqui do acidente.

Durante a corrida após o pouso, a asa esquerda da aeronave tocou a plantação de milho existente na lateral da pista. Esse contato causou uma guinada à esquerda e a posterior perda do controle do avião, que parou com a parte frontal no milharal (Figura 4).
