**COMANDO DA AERONÁUTICA**  
**CENTRO DE INVESTIGAÇÃO E PREVENÇÃO DE**  
**ACIDENTES AERONÁUTICOS**

**RELATÓRIO FINAL**  
**A-120/CENIPA/2023**

<b>OCORRÊNCIA:</b>	<b>ACIDENTE</b>
<b>AERONAVE:</b>	<b>PS-GVR</b>
<b>MODELO:</b>	<b>AT-502B</b>
<b>DATA:</b>	<b>12AGO2023</b>

O presente Relatório Final refere-se ao acidente com a aeronave PS-GVR, modelo AT-502B, ocorrido em 12AGO2023, tipificado como “[LALT] Operação a baixa altitude”.

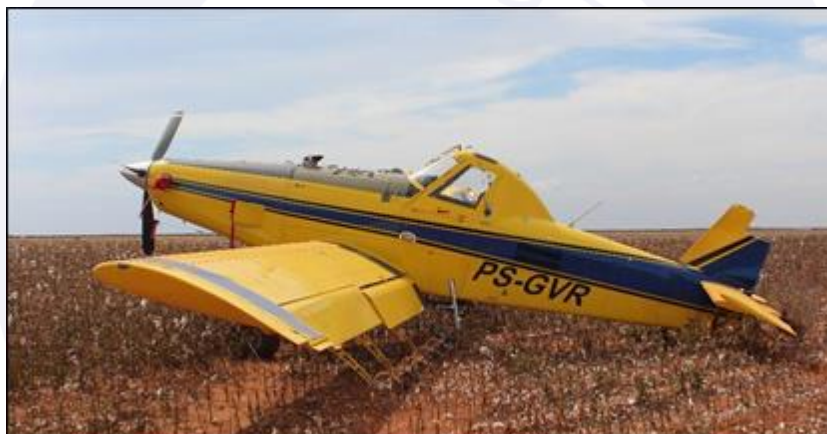
A aeronave teve danos substanciais e o piloto saiu ileso.

Figura 1 - Vista da lateral esquerda da aeronave após a parada total.

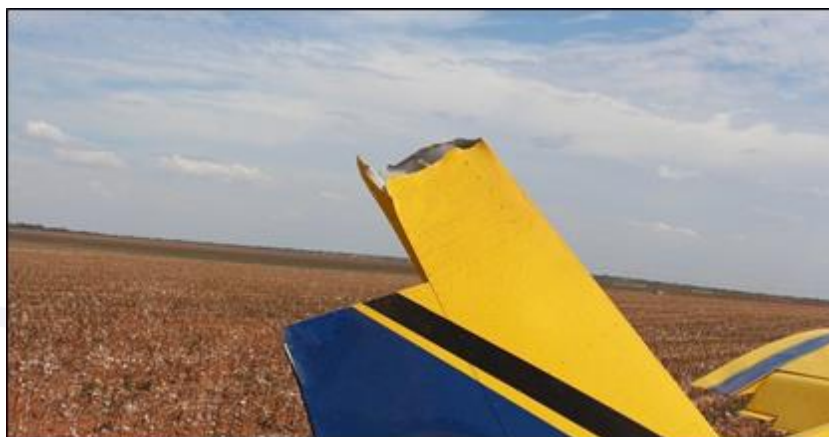
A aeronave teve danos substanciais. Por ocasião do impacto contra o cabo de transmissão, o avião perdeu parte do leme e do estabilizador vertical (Figura 2).

Figura 2 - Vista do estabilizador vertical.

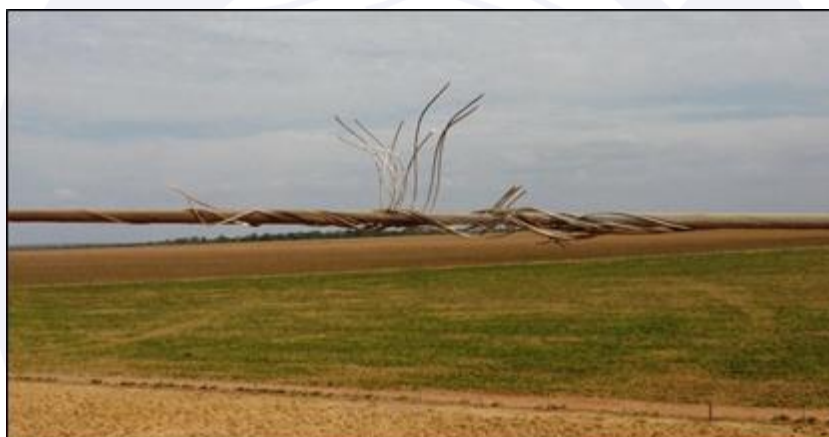
Houve dano ao cabo da Empresa Aliança de Energia Elétrica S.A., concessionária do serviço público de transmissão de energia elétrica, o que provocou o desligamento de emergência do circuito dois da Linha de Transmissão 230 kV Brasnorte/Nova Mutum.

Figura 3 - Vista do cabo de transmissão após a colisão.

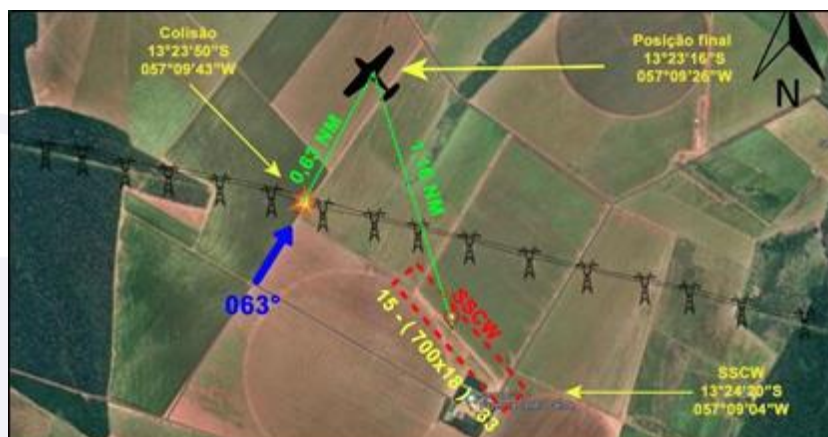
A aeronave voava no rumo 063° quando colidiu contra um cabo de uma linha de transmissão de energia elétrica, na área rural do município de Nova Maringá, MT (Figura 4).

Figura 4 - Croqui do local do impacto e posição dos destroços.

Por ocasião do impacto contra o cabo de transmissão, parte do estabilizador vertical e o leme direcional foram arrancados. O leme e a porção cortada da empenagem vertical foram encontrados a poucos metros do local onde ficaram concentrados os destroços.

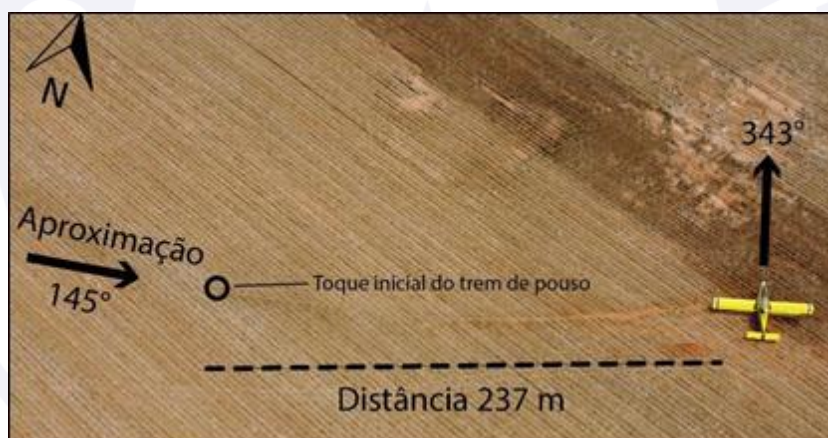
A aeronave aproximou para pouso com a proa 145°. Após o primeiro contato com o terreno, o avião percorreu 237 m, guinou à esquerda e parou na proa 343° (Figura 5).

Figura 5 - Trajetória da aeronave por ocasião do pouso.

Durante esse deslocamento no solo, a ponta da asa direita, o flape, o *aileron* direito e o profundor direito tocaram o terreno, o que resultou nos danos observados nessas superfícies. Também ocorreu a fratura e separação da bequilha.

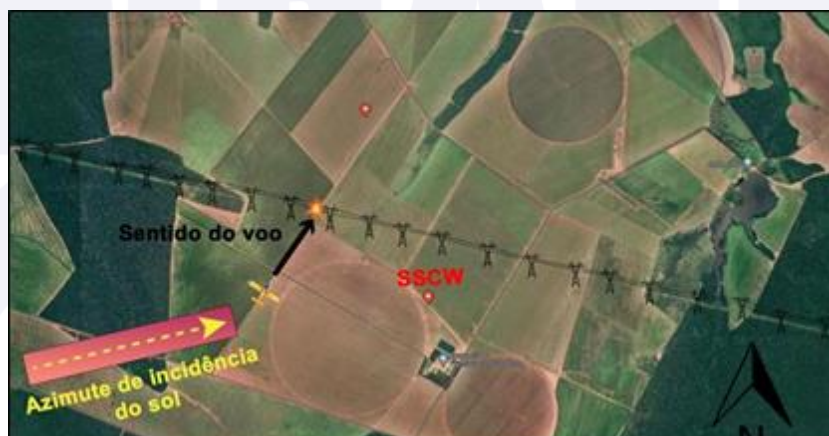
Assim, considerando que a aeronave voava na proa 063° quando colidiu contra o cabo de transmissão, o sol incidia pelas costas do piloto e não afetava diretamente sua visibilidade à frente. No entanto, devido ao horário em que estava sendo conduzida a operação, a luminosidade estava reduzida (Figura 6).

Figura 6 - Croqui mostrando o azimute aproximado de incidência do sol no momento do acidente. Fonte: adaptado do *Google Maps*.

Ademais, tendo em vista o horário em que se deu a colisão da aeronave contra os cabos da rede elétrica, é possível que a baixa luminosidade tenha afetado a visibilidade desse obstáculo e exercido um papel relevante para este acidente.

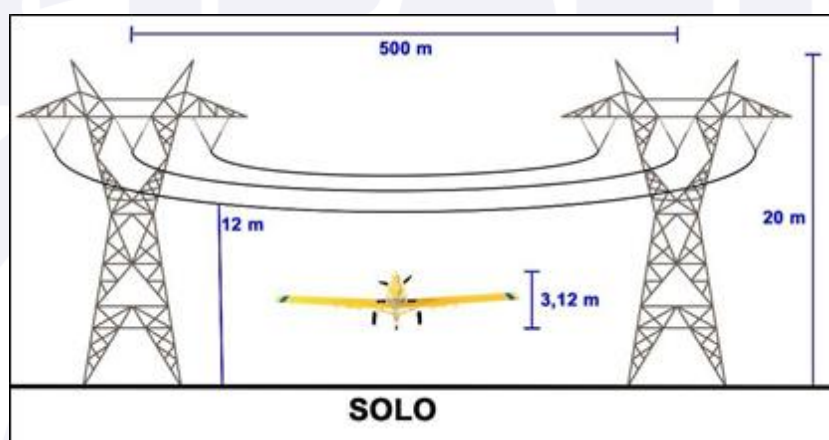
A Fazenda Centro Oeste era cortada por uma linha de transmissão de energia elétrica com torres de alta tensão que mediam, aproximadamente, 25 m de altura. Entre essas torres havia vãos de 500 m que suportavam os cabos, cujo mais baixo distava, aproximadamente, 12 m do solo (Figura 7).

Figura 7 - Croqui da disposição das torres e cabos da linha de transmissão.

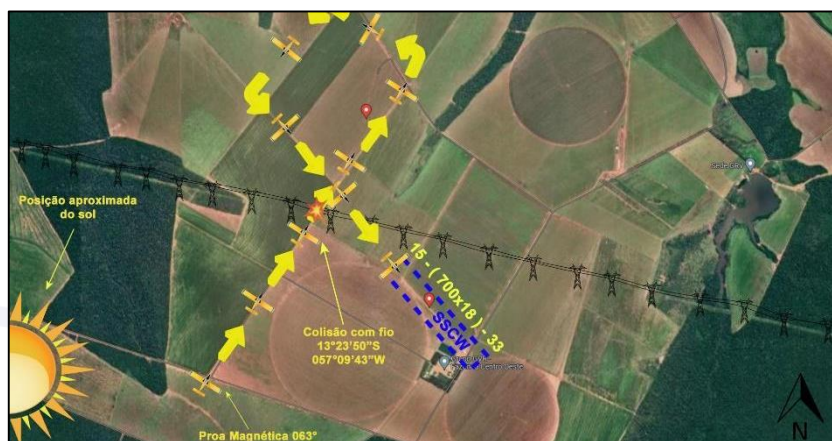
Realizando curvas pela esquerda, ele conduziu o avião para enquadrar a aproximação para a cabeceira 15 (Figura 8).

Figura 8 - Croqui mostrando a trajetória do ponto de impacto com a linha de transmissão até a aproximação para SSCW. Fonte: Adaptado do *Google Maps*.
