RELATÓRIO FINAL
A-041/CENIPA/2023

OCORRÊNCIA:	ACIDENTE
AERONAVE:	PS-JCB
MODELO:	AT-402B
DATA:	03MAR2023

O presente Relatório Final refere-se ao acidente com a aeronave PS-JCB, modelo AT-402B, ocorrido em 03MAR2023, tipificado como “[UIMC] IMC não intencional e [LOC-I] Perda de controle em voo”.

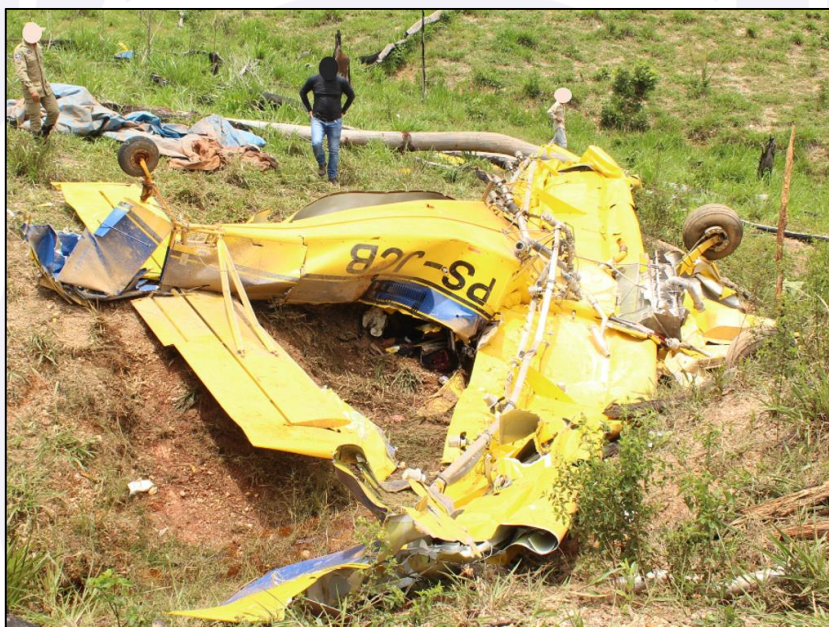
Com cerca de vinte minutos de voo, em condições meteorológicas degradadas, a aeronave colidiu contra o solo.

Figura 1 - Vista do PS-JCB no local do local do acidente.

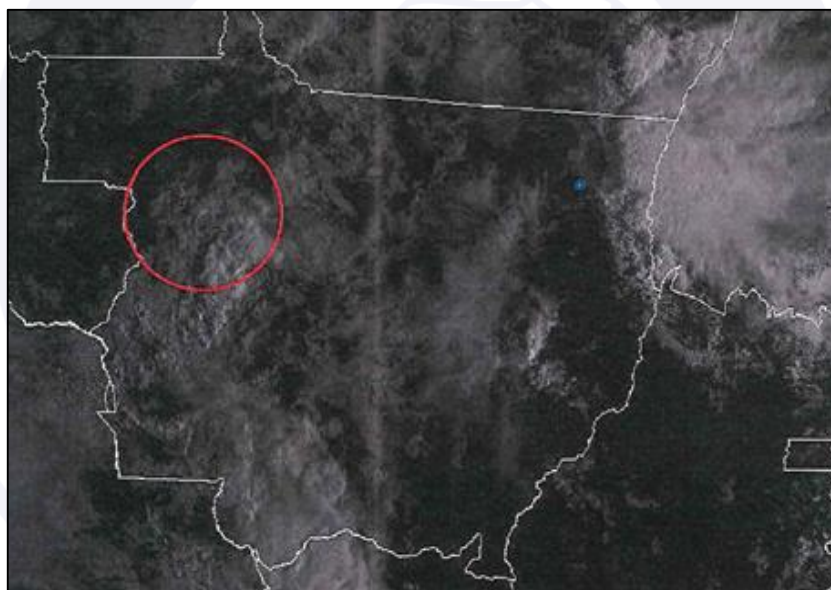
Assim, com base na imagem do satélite GOES-16, canal visível, de 03MAR2023, das 11h10min (UTC), obtida na Rede de Meteorologia do Comando da Aeronáutica (REDEMET), inferiu-se que, na região do acidente, em destaque na Figura 2, havia a possibilidade de restrição de visibilidade por névoa e nebulosidade baixa, do tipo *Stratus - Stratuscumulus*, com base entre 400 e 600 ft. Havia também a possibilidade de pancadas de chuva, ocasionalmente fortes, devido à presença de nebulosidade do tipo *Towering Cumulus* (TCU - cumulus encastelados).

Figura 2 - Imagem do satélite GOES - 16. Fonte: REDEMET.

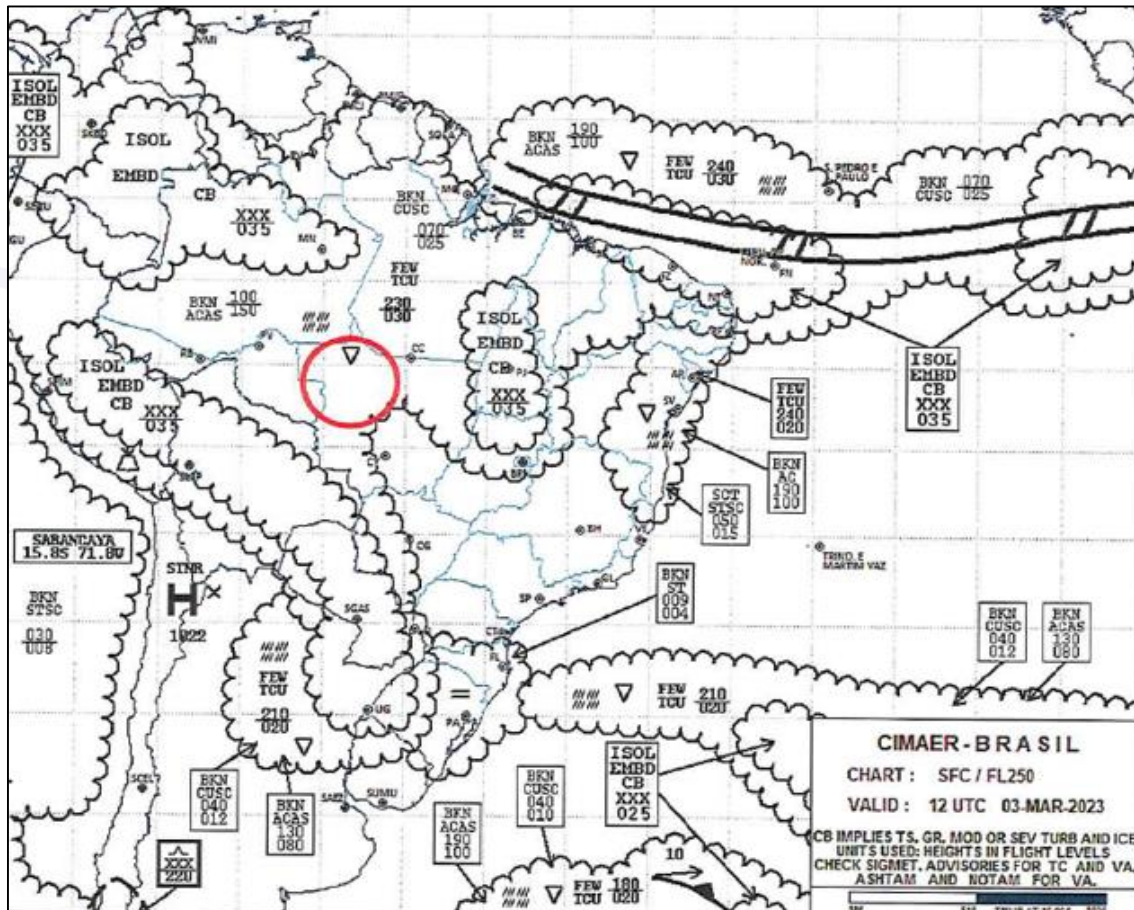
A carta *Significant Weather* (SIGWX - tempo significativo) da superfície ao FL250, confeccionada pelo Centro Integrado de Meteorologia da Aeronáutica (CIMAER) e disponibilizada no site da REDEMET, com validade entre 09h00min e 15h00min (UTC), de 03MAR2023, previa, para a região analisada, céu nublado a 2.500 ft, céu nublado a 10.000 ft, poucas nuvens TCU, com base a 3.000 ft e topo a 23.000 ft, áreas extensas de precipitação e pancadas de chuva (Figura 3).

Figura 3 - Carta SIGWX das 12h00min (UTC), de 03MAR2023. Fonte: REDEMET.

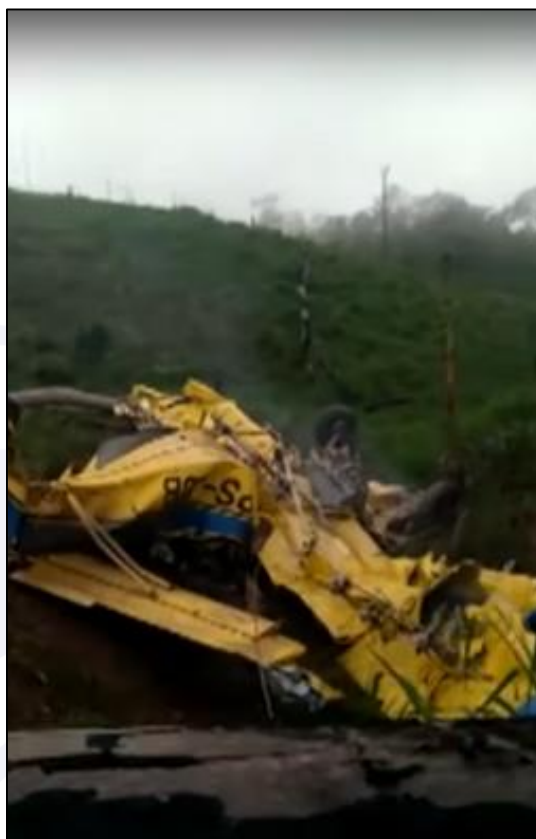
A imagem da Figura 5 do PS-JCB foi obtida a partir de um vídeo produzido por moradores locais, cerca de 5 minutos após o impacto da aeronave contra o solo.

Figura 5 - Imagem do PS-JCB obtida de um vídeo feito por moradores.

Diante desse cenário, concluiu-se que, as condições meteorológicas em rota estavam abaixo das mínimas para a realização da operação sob *Visual Flight Rules* (VFR - regras de voo visual).

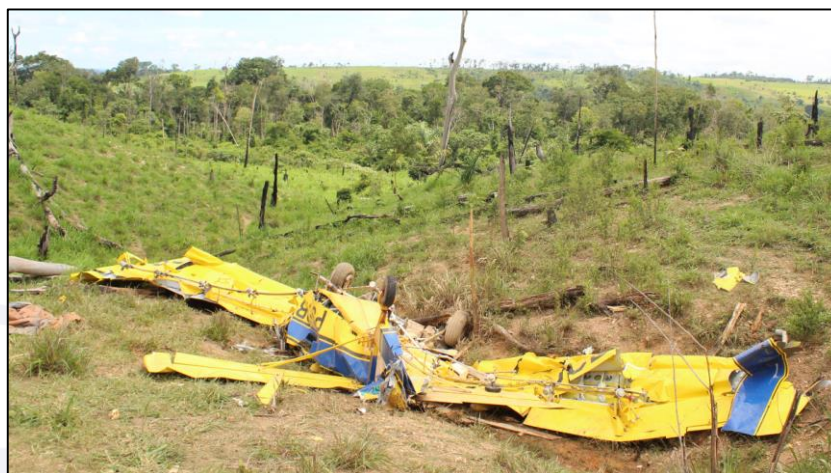
De acordo com as evidências físicas do ponto do impacto, a aeronave colidiu diretamente contra o solo na posição de dorso, com ângulo de impacto e velocidade elevadas, e sem indicação de impacto anterior, na área rural de Juína, MT, em uma região de difícil acesso.

Os destroços ficaram concentrados em uma depressão do terreno, com eixo longitudinal alinhado na proa magnética 230°, e a fuselagem sobre o solo em posição de dorso (Figura 7).

Figura 7 - Posicionamento dos destroços do PS-JCB.

A parte frontal do PS-JCB ficou enterrada, não sendo possível observar as pás da hélice. Os manetes de potência, hélice e de combustível, bem como os instrumentos da cabine, não puderam ser verificados devido à destruição do *cockpit*.

A seção dianteira da fuselagem ficou substancialmente avariada e o conjunto motopropulsor ficou enterrado no solo. A seção traseira apresentou deformações advindas da desaceleração e do impacto contra o terreno.

Houve enrugamento dos bordos de ataque das asas e amassamento considerável na parte superior do *cockpit*. Os flapes estavam recolhidos.

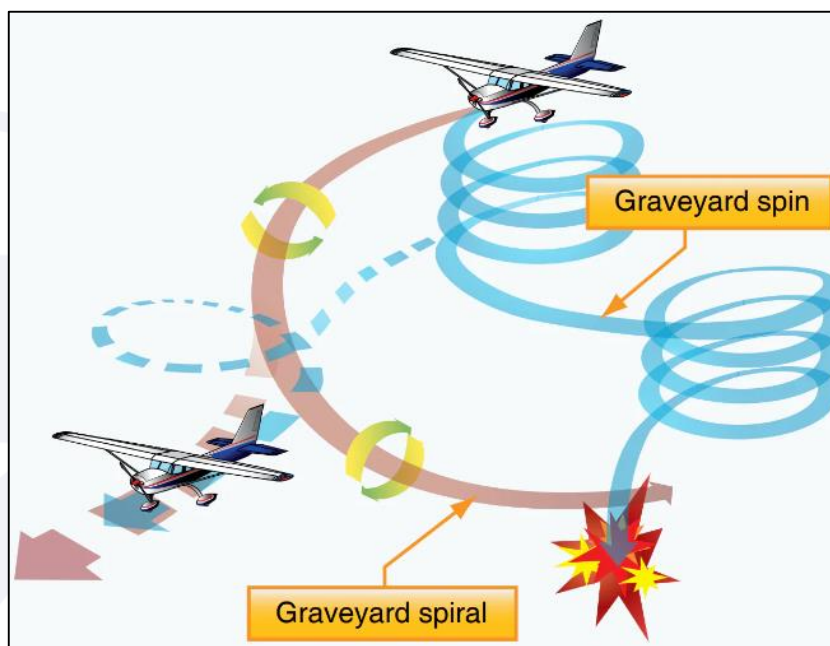
Graveyard Spiral é um tipo de mergulho em espiral realizado acidentalmente por um piloto que não é treinado ou não é proficiente em voar sob *Instrument Meteorological Conditions* (IMC - condições de voo por instrumentos) (Figura 8).

Figura 8 - *Graveyard Spiral* (Espiral da Morte). Fonte: *Federal Aviation Administration (FAA) - Pilots Handbook of Aeronautical Knowledge*.
