COMANDO DA AERONÁUTICA
CENTRO DE INVESTIGAÇÃO E PREVENÇÃO DE
ACIDENTES AERONÁUTICOS

RELATÓRIO FINAL SIMPLIFICADO

DADOS DA OCORRÊNCIA			
DATA - HORA	INVESTIGAÇÃO	SUMA Nº	
12AGO2022 - 20:00 (UTC)	SERIPA VI	IG-089/CENIPA/2022	
CLASSIFICAÇÃO	TIPO(S)		
INCIDENTE GRAVE	[ADRM] AERÓDROMO		
LOCALIDADE	MUNICÍPIO	UF	COORDENADAS
AERÓDROMO SANTA GENOVEVA (SBGO)	GOIÂNIA	GO	16°37'57"S 049°13'16"W

DADOS DA AERONAVE		
MATRÍCULA	FABRICANTE	MODELO
PS-JVA	BEECH AIRCRAFT	BE58
OPERADOR	REGISTRO	OPERAÇÃO
VAZ DE MELO ADMINISTRAÇÃO E PARTICIPAÇÕES LTDA.	TPP	PRIVADA

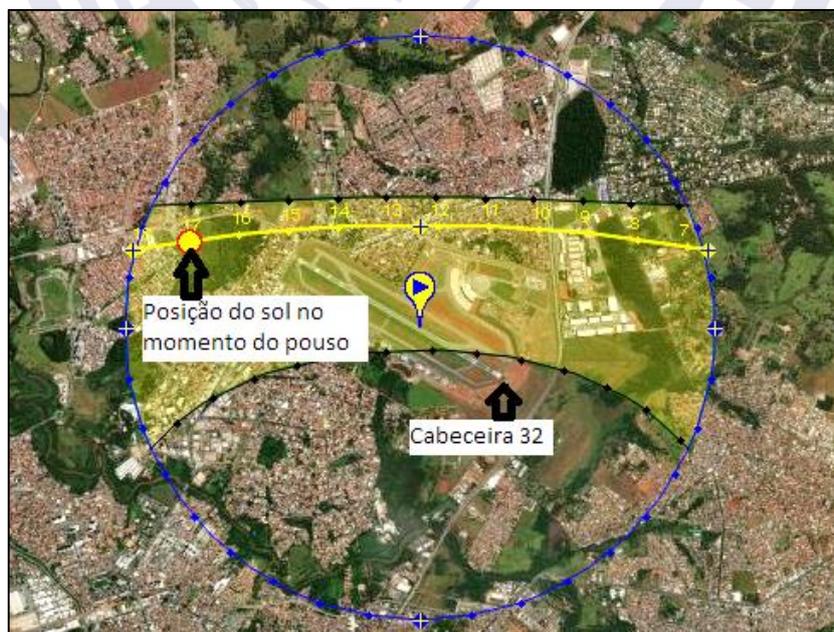
O PIC relatou que a posição do sol, no momento do pouso, ofuscou sua visão. Após busca de informação em site especializado que identificou a posição do sol para a localidade (*Sun Earth Tools*, Figura 1), percebeu-se que este estava próximo ao azimute do sentido para pouso na cabeceira 32, na posição aproximada de 312° (proa magnética) e elevado, aproximadamente, 15° acima do solo, corroborando o relatado pelo piloto.

Portanto, a posição do sol, para o dia e hora do ocorrido, pode ter contribuído e/ou influenciado a percepção do PIC, limitando a informação visual na aproximação e levando ao pouso equivocado na TWY J de SBGO.

Figura 1 - Posição do sol para a localidade. Fonte: *Sun Earth Tools*.

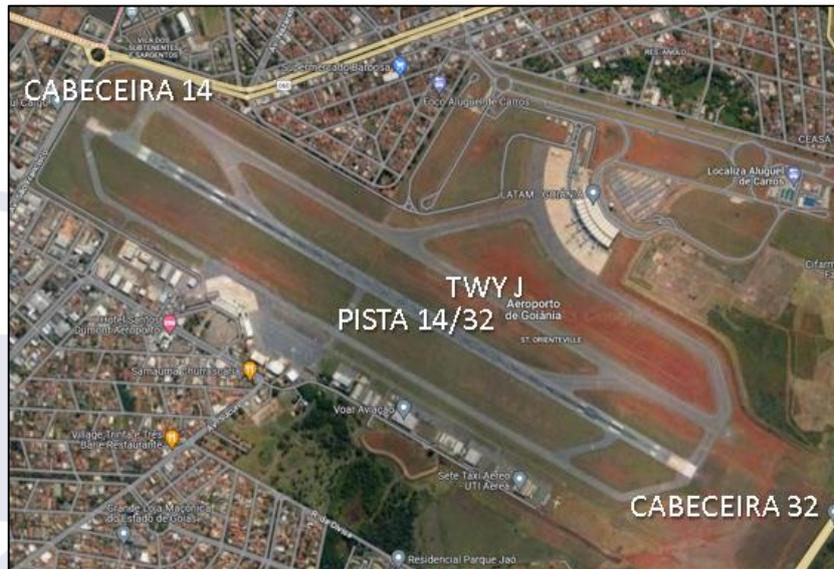
Ademais, nota-se que a TWY J possuía a mesma largura da pista de pouso e estava, à época, devidamente sinalizada (Figura 2).

Figura 2 - Vista aérea do Aeroporto Santa Genoveva (SBGO). Fonte: Google Earth.

Dada a recorrência recente de pousos na TWY J, a Comissão de Investigação considerou que as características físicas do aeródromo, quando associadas a outras condições latentes, podem induzir o pouso na TWY J.

Atuar junto ao Instituto de Cartografia Aeronáutica (ICA) de modo a reforçar o alerta quanto à possibilidade de pouso na *Taxiway “J”* por meio de nota *Remark (RMK - observação)* nas cartas *Visual Approach Chart (VAC- carta de aproximação visual)* e *Instrument Approach Chart (IAC - carta de aproximação por instrumentos)*.
