COMANDO DA AERONÁUTICA
CENTRO DE INVESTIGAÇÃO E PREVENÇÃO DE
ACIDENTES AERONÁUTICOS

RELATÓRIO FINAL SIMPLIFICADO

DADOS DA OCORRÊNCIA								
DATA - HORA		INVESTIGAÇÃO		SUMA Nº				
01OUT2020 - 20:08 (UTC)		SERIPA IV		A-121/CENIPA/2020				
CLASSIFICAÇÃO		TIPO(S)		SUBTIPO(S)				
ACIDENTE		[LOC-I] PERDA DE CONTROLE EM VOO		NIL				
LOCALIDADE		MUNICÍPIO		UF	COORDENADAS			
AERÓDROMO ESTADUAL ARTHUR SIQUEIRA (SBBP)		BRAGANÇA PAULISTA		SP	22°58'45"S 046°32'15"W			
DADOS DA AERONAVE								
MATRÍCULA		FABRICANTE		MODELO				
PS-RAD		BEECH AIRCRAFT		95-C55				
OPERADOR			REGISTRO		OPERAÇÃO			
PARTICULAR			TPP		PRIVADA			
PESSOAS A BORDO / LESÕES / DANOS À AERONAVE								
A BORDO		LESÕES					DANOS À AERONAVE	
		Illeso	Leve	Grave	Fatal	Desconhecido		
Tripulantes	1	-	1	-	-	-	Nenhum	
Passageiros	1	-	1	-	-	-	Leve	
Total	2	-	2	-	-	-	X Substancial	
							Destruída	
Terceiros	-	-	-	-	-	-	Desconhecido

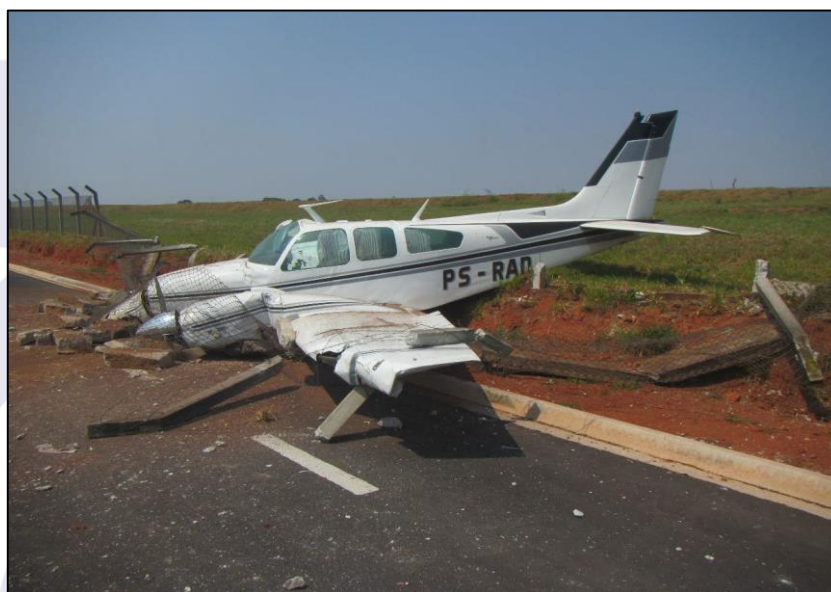
Figura 1 - Posição final da aeronave após a ocorrência.

A aeronave teve danos substanciais. O tripulante e o passageiro sofreram lesões leves.

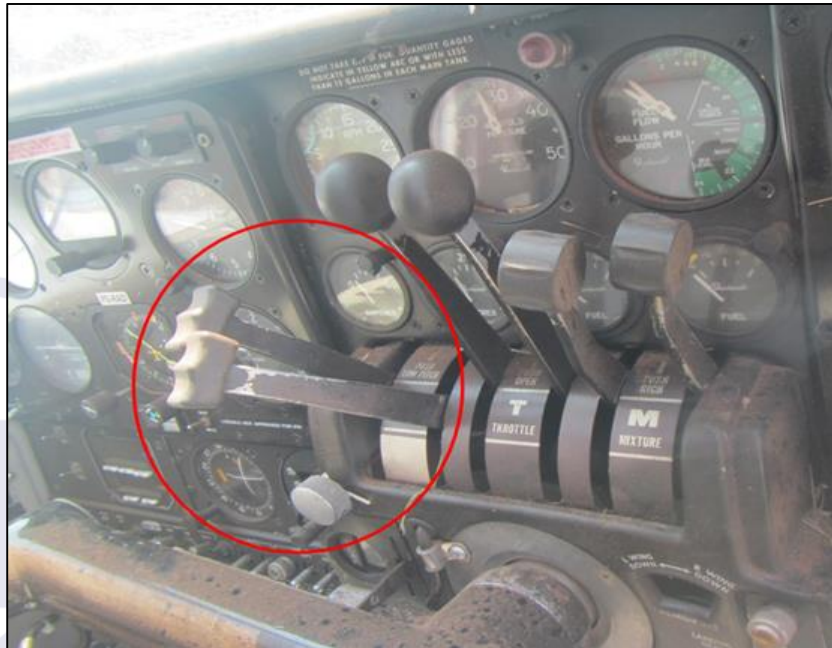
No decurso da ação inicial de investigação, foi verificado que os manetes de hélice estavam assimétricos e estavam fora da posição de 2.200 RPM, conforme recomendado pelo fabricante para decolagens (Figura 2).

Devido à grande quantidade de pessoas no local do acidente, que não pôde ser contida pelo policiamento local e à evacuação dos ocupantes após o acidente, não foi possível descartar que os manetes tenham sido movimentados após a ocorrência por terceiros ou durante a ação de resgate (Figura 3).

Figura 3 - Posição dos manetes após o acidente com destaque para os de hélice.

O evento ainda pode estar associado ao esquecimento da realização do cheque “antes da decolagem”, não estando os manetes de hélice na posição correta, acarretando uma diminuição da performance dos motores.

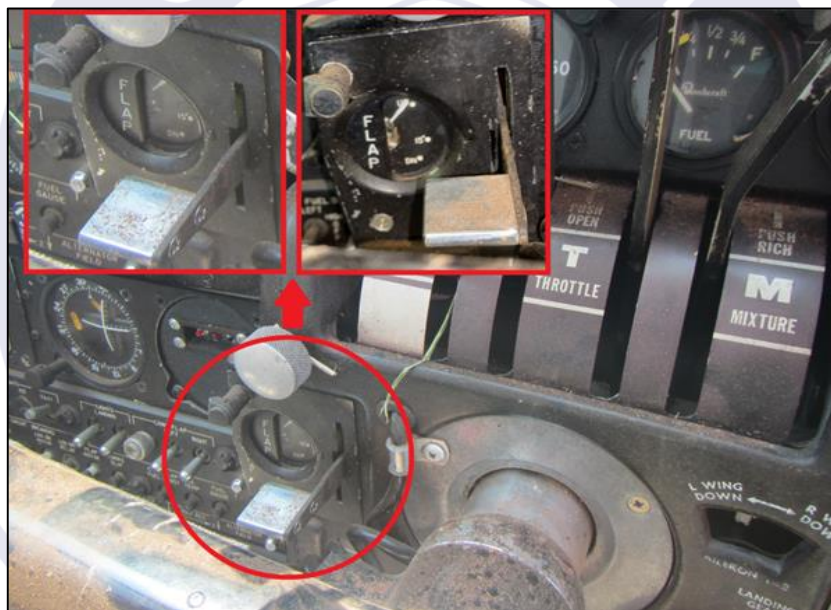
O manete de flape estava na posição intermediária (15°), porém o indicador de posição estava em "up", conforme Figura 4.

Figura 4 - Foto do manete e indicador de flape.

Assim, antes dessa segunda decolagem, também é possível que o tripulante não tenha realizado corretamente os procedimentos, o que justificaria a posição encontrada dos manetes e dos flapes.

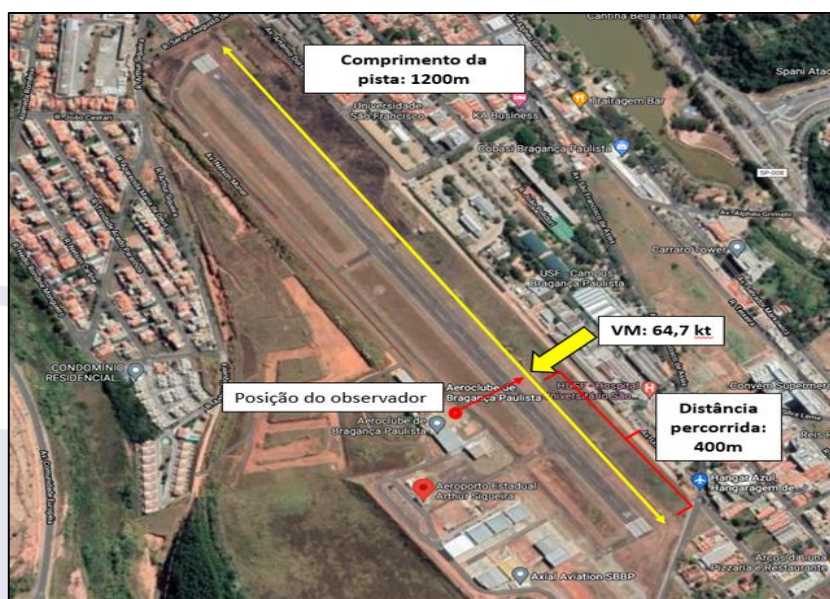
A pista de SBBP possuía 1.200 m de comprimento. De acordo com a análise de um vídeo gravado por terceiros e fornecido à Comissão de Investigação, foi possível calcular que a aeronave percorreu cerca de 400 m e que chegou a uma velocidade de 64 kt (Figura 5).

Figura 5 - Distância percorrida e velocidade média da aeronave na ocorrência.

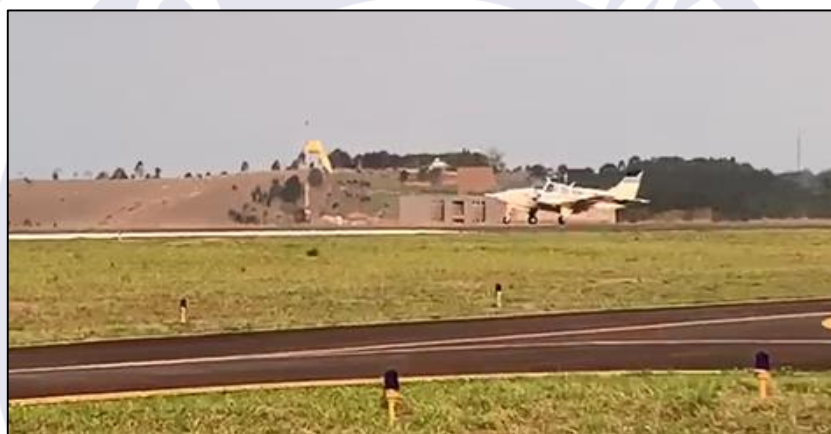
Durante a entrevista, o piloto não soube informar a velocidade de rotação da aeronave nem a velocidade indicada no instrumento ao sair do solo (Figura 6).

Figura 6 - Imagem do momento em que a aeronave sai do solo.

De acordo com os dados levantados, possivelmente tenha havido uma falha de julgamento na decolagem por parte do piloto, não atingindo a velocidade prevista de rotação.
