COMANDO DA AERONÁUTICA
CENTRO DE INVESTIGAÇÃO E PREVENÇÃO DE
ACIDENTES AERONÁUTICOS

RELATÓRIO FINAL
A-011/CENIPA/2022

OCORRÊNCIA:	ACIDENTE
AERONAVE:	PS-RAF
MODELO:	AT-602
DATA:	20JAN2022

O presente Relatório Final refere-se ao acidente com a aeronave de matrícula PS-RAF, modelo AT-602, ocorrido em 20JAN2022, classificado como “[LOC-I] Perda de controle em voo”.

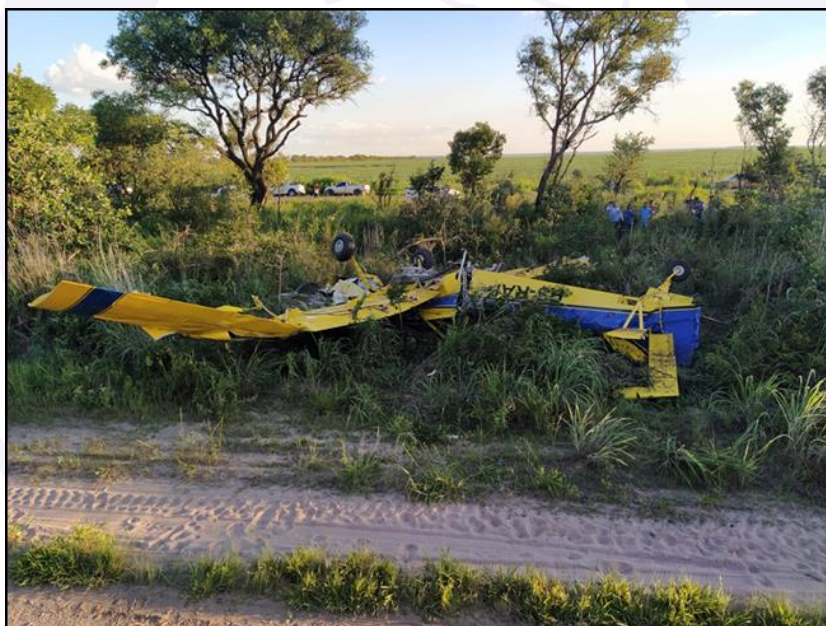
Figura 1 - Vista do PS-RAF no local do acidente.

A aeronave teve danos substanciais em toda a sua extensão.

Houve a flexão das asas, fuselagem e estabilizadores horizontal e vertical.

O primeiro impacto da aeronave ocorreu, com a asa direita, contra o cabo da linha de transmissão elétrica, já em atitude anormal. A aeronave colidiu contra o terreno com alta energia, às margens de uma estrada de terra, cerca de 390 m da cabeceira 10 de SSQZ.

Considerando a extensão dos danos, o padrão de deformação da fuselagem e das asas, assim como a concentração pontual dos destroços, a aeronave impactou contra o solo com elevada razão de afundamento, pequena inclinação de asa, atitude levemente picada e no dorso, no rumo 110°. Não houve deslocamento longitudinal após a colisão.

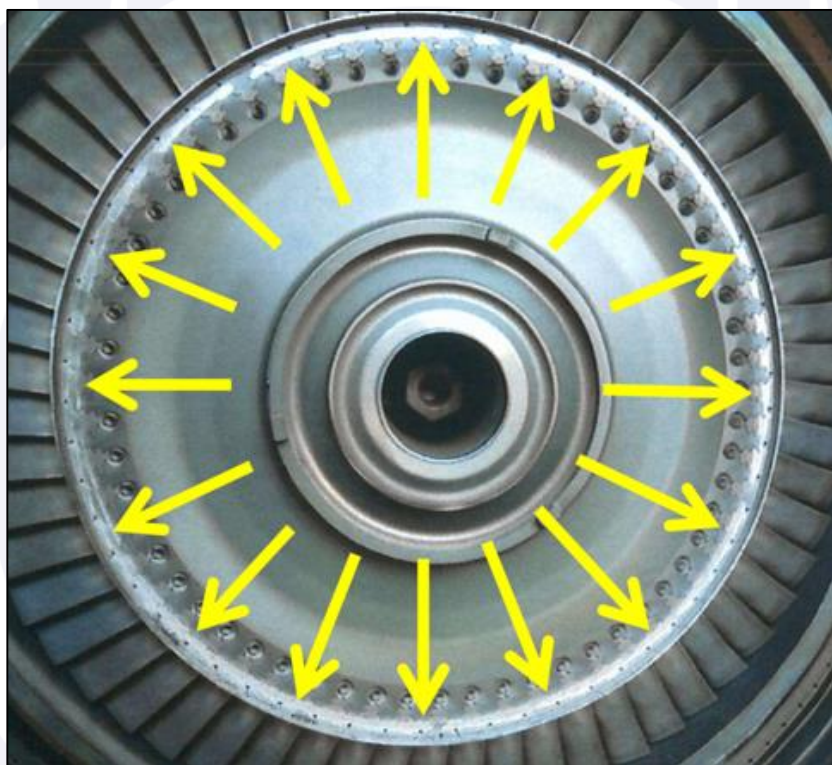
A análise do motor revelou marcas de roçamento na turbina do compressor, nas turbinas de potência e nos lados anterior e posterior do defletor entre estágios da turbina (Figura 2).

Figura 2 - Marcas de roçamento nas raízes das palhetas da turbina do compressor.

Assim, as análises do motor *Pratt & Whitney*, modelo PT6A-65AG, SN PCE-PN0466, que equipava a aeronave modelo AT-602, matrícula PS-RAF, apontaram que as assinaturas internas encontradas indicaram que o motor estava operacional. Evidenciaram, também, que este desenvolvia potência no instante em que a aeronave impactou contra o solo.

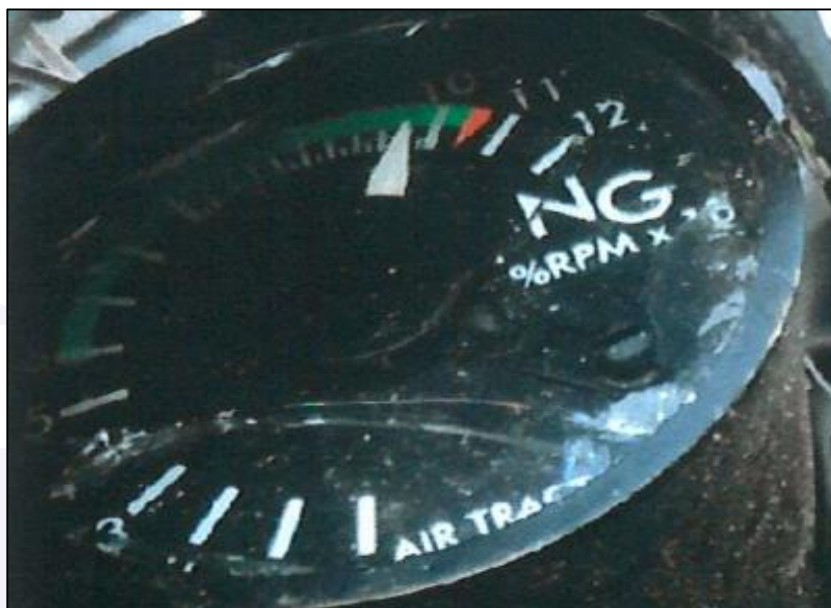
A Figura 3 mostra uma vista do indicador de Ng do motor. Ele foi examinado, sendo constatado que o ponteiro ficou travado na posição de quase 100%, indicativa da condição de operação do componente no instante da colisão contra o terreno.

Figura 3 - Indicador de Ng do motor.

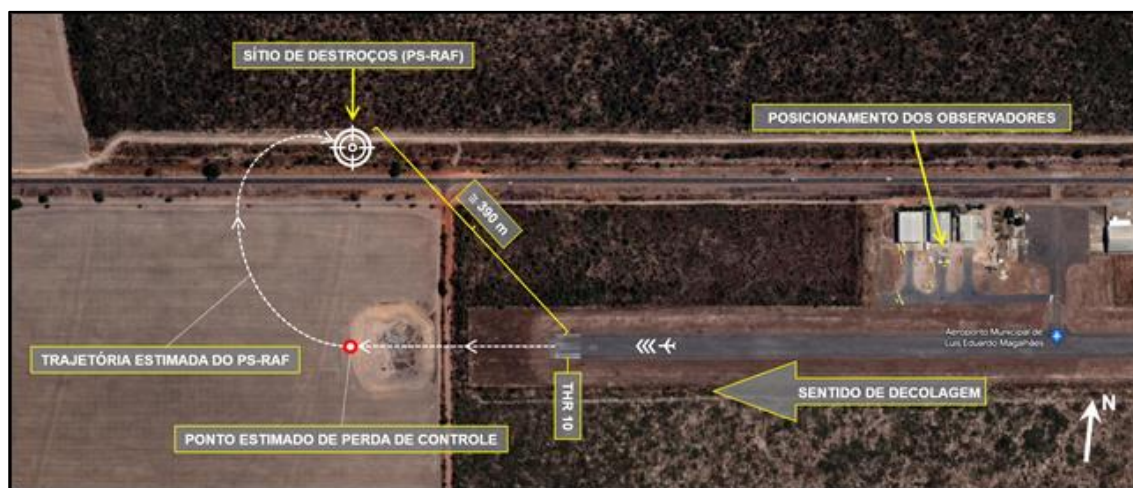
Segundo relato de observadores no solo, na reta de decolagem, após cruzar a cabeceira oposta, a aeronave iniciou uma subida com elevado ângulo de arfagem, asas niveladas, até atingir uma altura estimada entre 300 e 500 ft. Na sequência, foi executado um giro de asas à direita até o voo de dorso. Nessa condição, de acordo com os reportes, o avião começou a perder altura, até colidir contra o solo (Figura 4).

Figura 4 - Representação da dinâmica estimada do acidente, baseada nos relatos dos observadores em solo.
