COMANDO DA AERONÁUTICA
CENTRO DE INVESTIGAÇÃO E PREVENÇÃO DE
ACIDENTES AERONÁUTICOS

RELATÓRIO FINAL SIMPLIFICADO

DADOS DA OCORRÊNCIA			
DATA - HORA	INVESTIGAÇÃO	SUMA Nº	
29ABR2023 - 19:50 (UTC)	SERIPA III	A-069/CENIPA/2023	
CLASSIFICAÇÃO	TIPO(S)		
ACIDENTE	[LALT] OPERAÇÃO A BAIXA ALTITUDE		
LOCALIDADE	MUNICÍPIO	UF	COORDENADAS
FAZENDA SÃO MANOEL	BONFINÓPOLIS DE MINAS	MG	16°19'59"S 046°30'12"W

DADOS DA AERONAVE		
MATRÍCULA	FABRICANTE	MODELO
PS-RIZ	EMBRAER	EMB-203
OPERADOR	REGISTRO	OPERAÇÃO
PARTICULAR	TPP	AGRÍCOLA

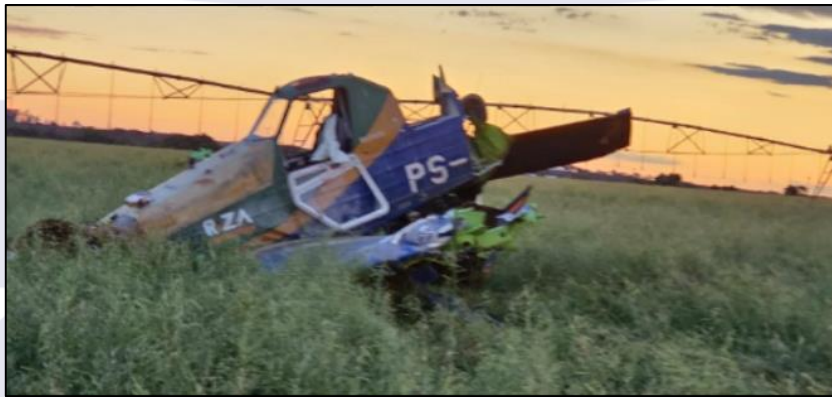
Durante o voo, ocorreu o impacto da asa esquerda contra um pivô de irrigação e, em seguida, contra o solo.

A aeronave teve danos substanciais e o piloto saiu ileso.

Figura 1 - Foto da aeronave próxima ao pivô de irrigação após a colisão.

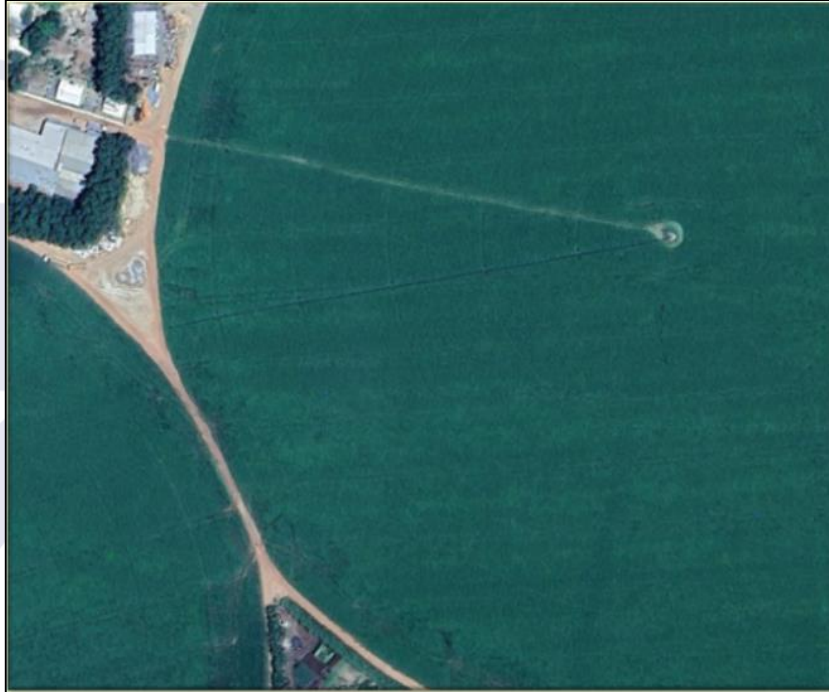
Havia um pivô de irrigação na área de aplicação que não foi previamente identificado pelo piloto, conforme mostra a Figura 2.

Figura 2 - Imagem do pivô de irrigação.
Fonte: *Google Earth*.

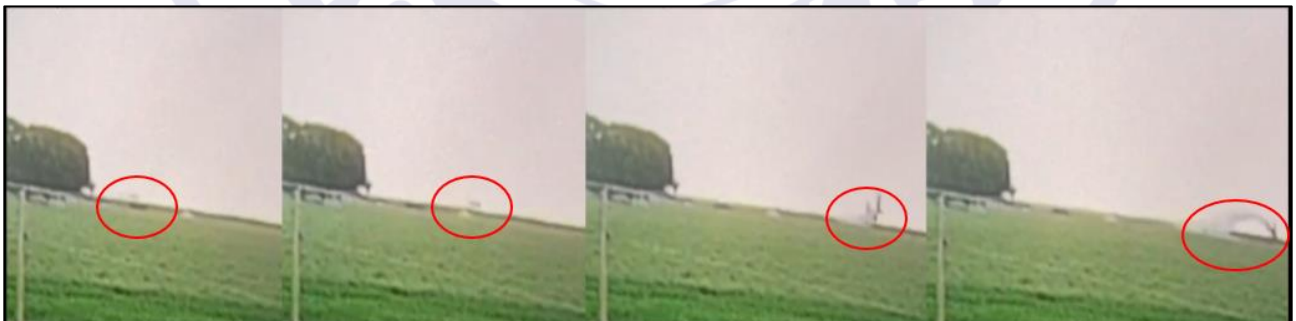
Câmeras de segurança registraram os últimos momentos da aeronave em voo reto e nivelado até o momento que impacta com a estrutura do pivô.

Figura 3 - Aeronave em voo reto e nivelado durante a aplicação.

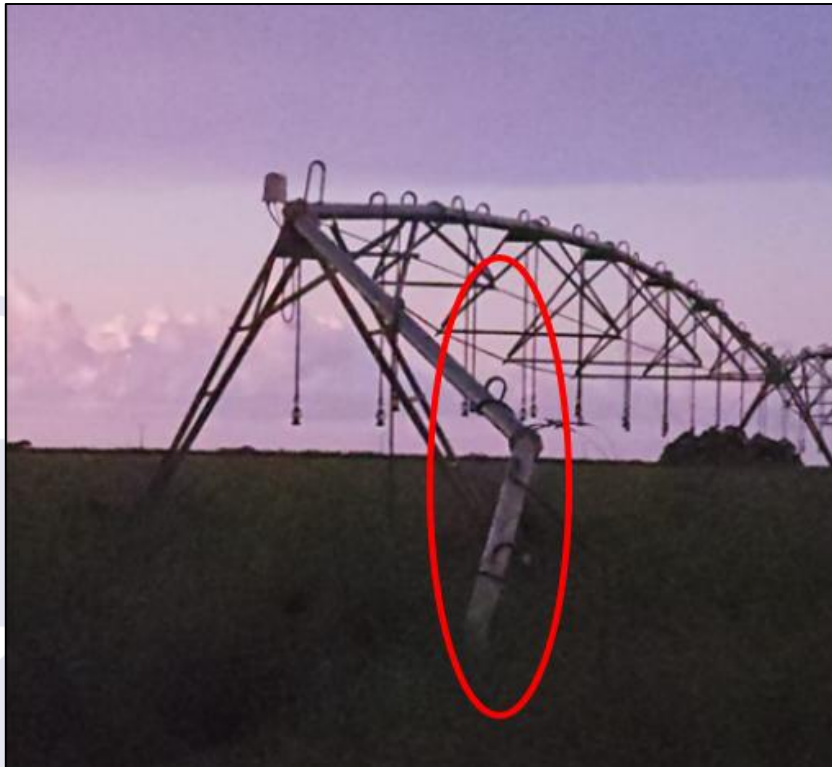
Na Figura 4, pode-se observar a imagem do pivô danificado pelo impacto da aeronave.

Figura 4 - Imagem do dano ao pivô de irrigação.
