**COMANDO DA AERONÁUTICA**  
**CENTRO DE INVESTIGAÇÃO E PREVENÇÃO DE**  
**ACIDENTES AERONÁUTICOS**

**RELATÓRIO FINAL**  
**IG-053/CENIPA/2022**

<b>OCORRÊNCIA:</b>	<b>INCIDENTE GRAVE</b>
<b>AERONAVE:</b>	<b>PS-RJJ</b>
<b>MODELO:</b>	<b>PA-46-600TP</b>
<b>DATA:</b>	<b>19ABR2022</b>

O presente Relatório Final refere-se ao incidente grave com a aeronave PS-RJJ, modelo PA-46-600TP, ocorrido em 19ABR2022, tipificado como “[SCF-PP] Falha ou mau funcionamento do motor - Falha do motor em voo”.

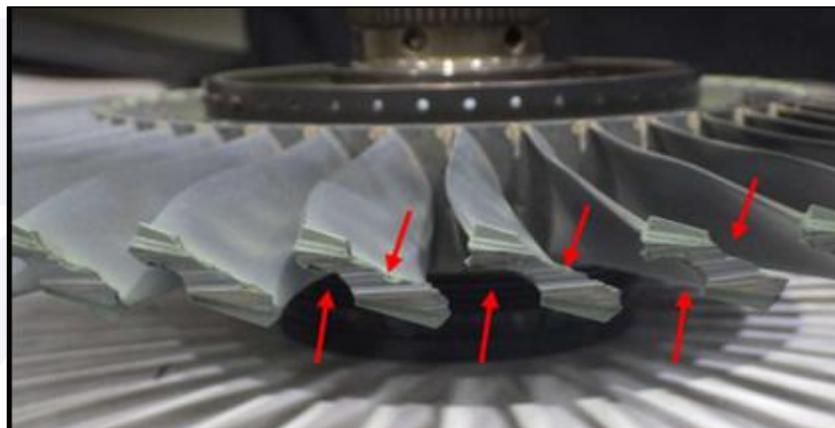
O propulsor encontrava-se com a seção de potência travada. Constatou-se que houve roçamento entre as extremidades das palhetas do segundo estágio da turbina de potência e o anel de vedação, sinais compatíveis com uma condição de interferência entre essas partes do motor.

Figura 6 - Palhetas da turbina de potência com marcas de roçamento.

Particularmente no que concerne ao roçamento de palhetas da turbina de potência e ao seu posterior travamento, quando ocorreu o apagamento do motor em voo, a sua seção quente não resfriou da forma que deveria, como acontece durante um corte normal. Conseqüentemente, o calor acumulado manteve o conjunto da turbina em estado de expansão durante maior tempo em comparação com as partes adjacentes mais próximas da carcaça externa do motor, que se contraía, resultando no contato entre essas partes e nos danos observados.

- n) constatou-se que houve roçamento entre as extremidades das palhetas do segundo estágio da turbina de potência e o anel de vedação;
- o) os sensores de ITT, bem como a própria turbina de potência, foram encontrados com danos, deformações e coloração compatíveis com a exposição ao calor excessivo;

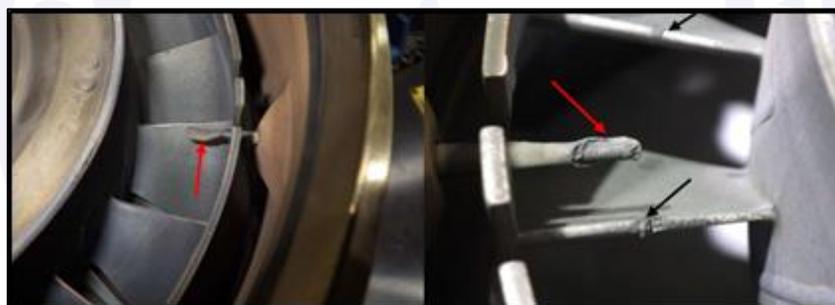
Os sensores de ITT, bem como a própria turbina de potência, apresentavam danos, deformações e coloração compatíveis com uma exposição ao calor excessivo.

Figura 7 - Sensores de temperatura entre turbinas com deformações compatíveis com exposição a altas temperaturas.

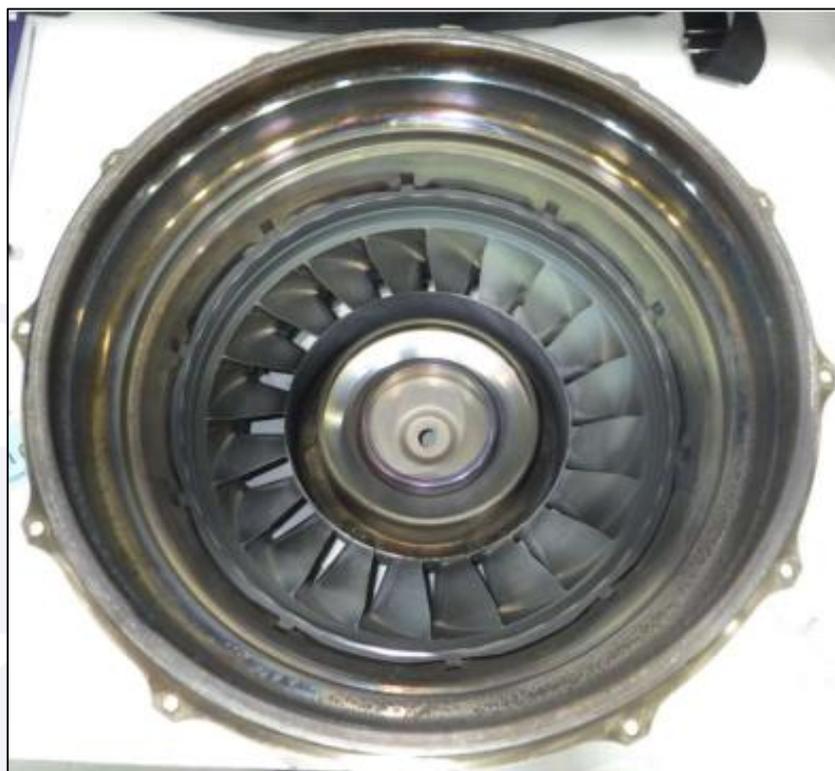
Figura 8 - Turbina com coloração compatível com uma exposição a altas temperaturas.

Acredita-se que o travamento da seção de potência e os danos por sobre temperatura foram efeitos secundários do apagamento do motor em voo.

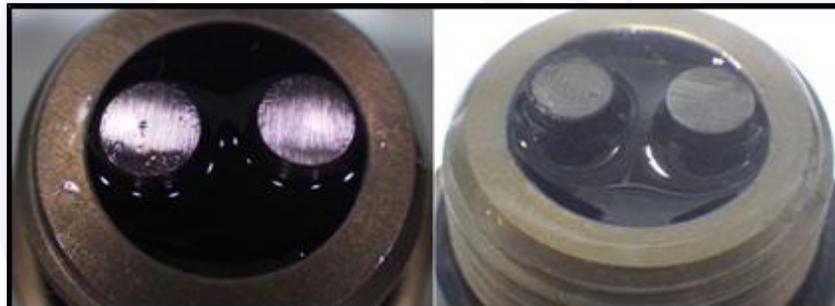
Não havia partículas metálicas nos ímãs dos detectores de limalha da caixa de redução e da caixa de acessórios, tampouco no filtro de óleo principal do motor.

Figura 9 - Detectores de limalha da caixa de redução (à esquerda) e da caixa de acessórios (à direita).

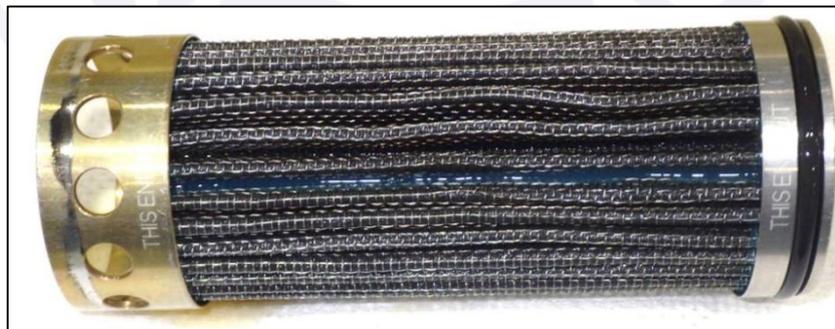
Figura 10 - Filtro de óleo do motor.

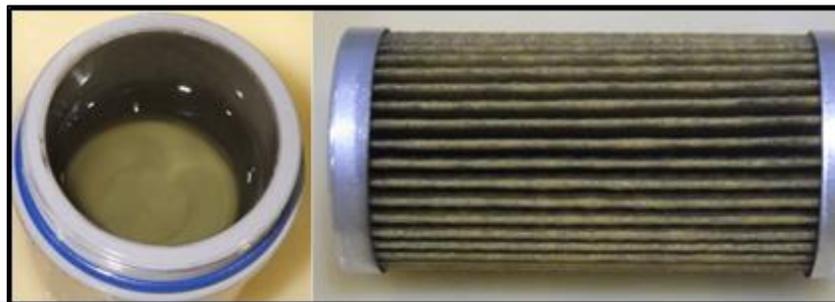
O filtro de combustível não apresentava sinais de contaminação do QAv.

Figura 11 - Filtro de combustível.

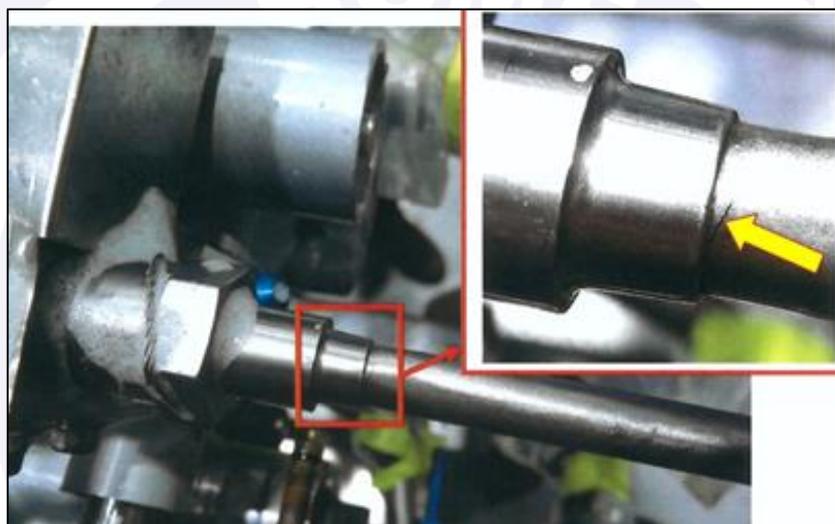
No entanto, durante a verificação da tubulação de combustível PN 3033981, constatou-se um vazamento na extremidade em que ela se conectava ao *fuel flow meter*, região onde foi encontrada uma trinca.

Figura 12 - Trinca na tubulação de combustível.

- p) durante as verificações executadas no sistema de combustível, constatou-se que havia um vazamento na tubulação PN 3033981 na extremidade de conexão com o *fuel flow meter*, região onde foi encontrada uma trinca;

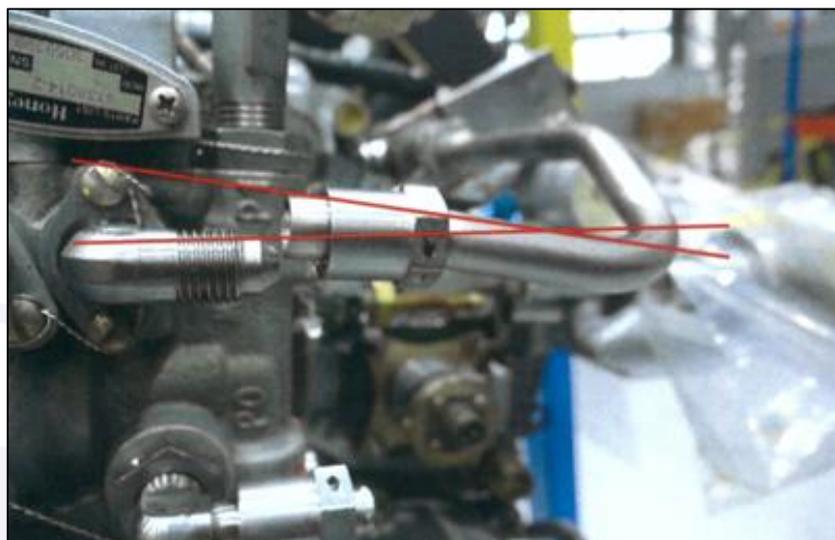
Esse componente foi desmontado para ser encaminhado para exames laboratoriais. Durante a desmontagem, constatou-se um desalinhamento entre a tubulação e sua respectiva conexão com a FCU, extremidade oposta à região onde a fratura foi encontrada.

Figura 13 - Desalinhamento entre a tubulação de combustível e sua respectiva conexão com a FCU.

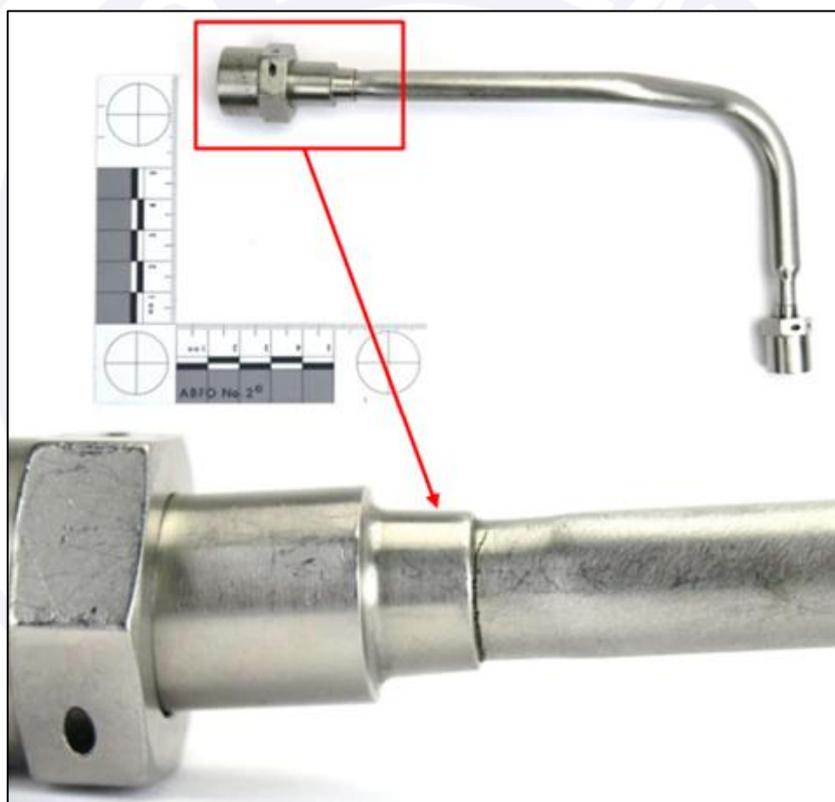
Os exames laboratoriais realizados na tubulação PN 3033981 mostraram que a fratura encontrada na extremidade de conexão com o *fuel flow meter* se propagou por, aproximadamente, 150° em torno da circunferência do tubo.

Figura 14 - Detalhe da fratura encontrada na tubulação de combustível.

A fratura ocorreu em apenas uma das semicircunferências da tubulação, condição compatível com uma situação de tensão no tubo numa direção específica.

A mencionada tubulação foi analisada em laboratório e os exames demonstraram a presença de uma trinca, na extremidade mais próxima do fluxômetro, a qual estava concentrada em apenas uma das semicircunferências do tubo, com múltiplas marcas de catraca (*ratchet marks*), características compatíveis com uma falha que teve início em uma região de concentração de tensão em uma direção específica e propagou-se por, aproximadamente, 150°, ou seja, praticamente metade de sua circunferência.

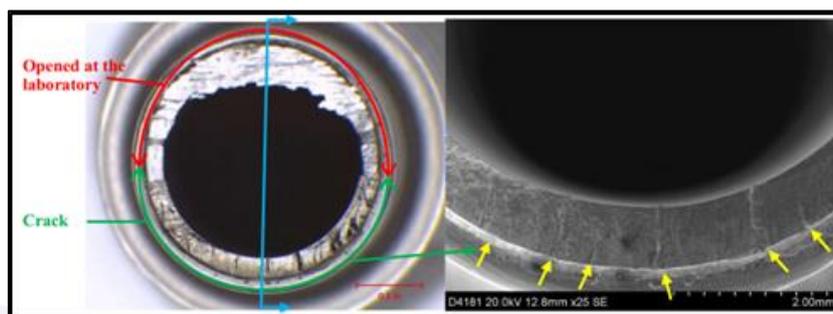
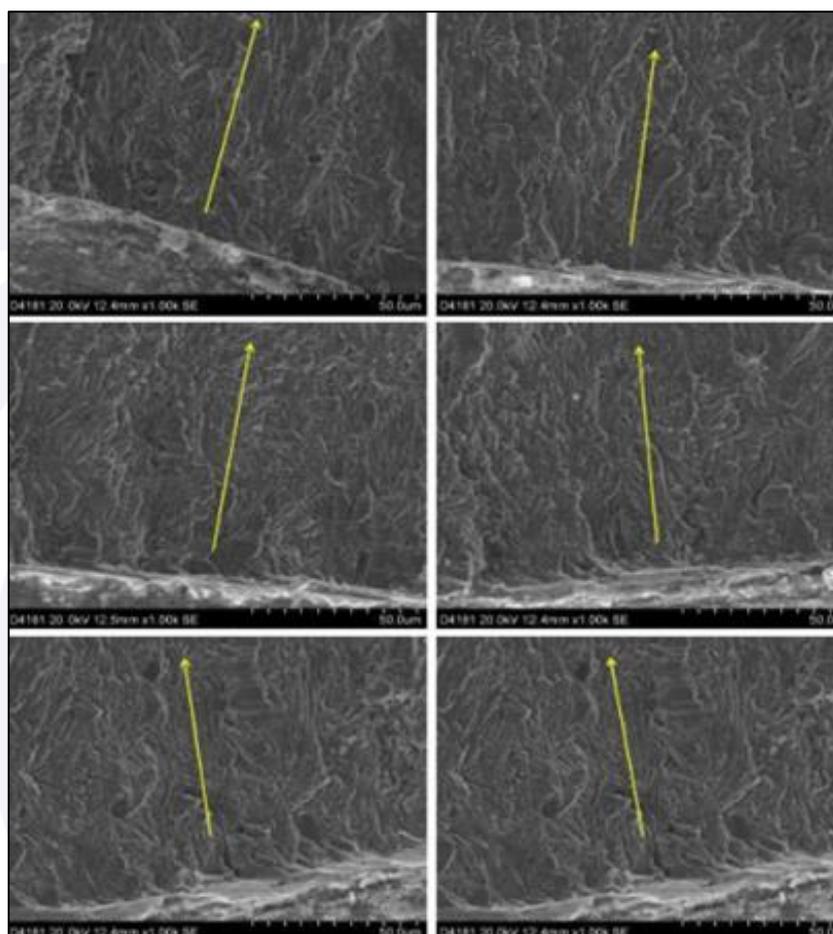
As setas amarelas nas Figuras 15 e 16 mostram múltiplas marcas de catraca (*ratchet marks*) que indicavam diferentes pontos de origem para a fratura, condição compatível com uma falha que teve início em uma região de concentração de tensão.

Figura 15 - Imagem dos exames da fratura em laboratório.

Figura 16 - Imagem dos exames da fratura ao microscópio.

A fratura propagou-se pela secção transversal da tubulação. A imagem produzida durante os exames ao microscópio indicou tensões cíclicas relativamente baixas, condizentes com um processo de *High Cycle Fatigue* (HCF - fadiga por alto ciclo).

Em exames realizados ao microscópio, identificaram-se características condizentes com um processo de fadiga de alto ciclo (HCF), que culminou na falha do material e propiciou o vazamento de combustível observado durante o processo de investigação.

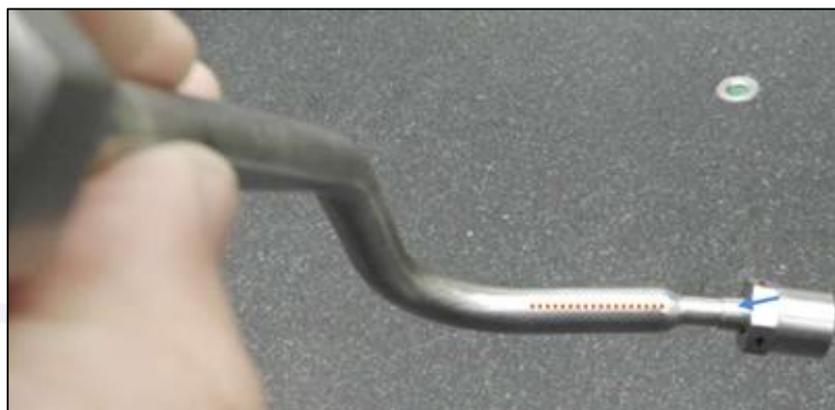
As medições realizadas na tubulação mostraram que as dimensões do componente estavam de acordo com as especificações do fabricante, exceto por uma deformação encontrada no arco de metal (*ferrule*) da extremidade mais próxima à FCU (extremidade oposta àquela na qual foi encontrada a fratura).

Figura 17 - Deformação na extremidade da tubulação de combustível próxima à conexão com a FCU.

Essa deformação era condizente com uma situação geradora de tensão na tubulação que poderia desencadear um processo de fadiga por alto ciclo (HCF).

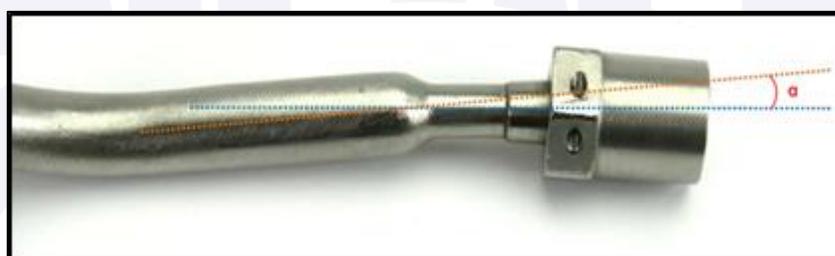
O ângulo da deformação encontrada ( $\alpha$  na Figura 18) foi estimado em  $5,62^\circ$ .

Figura 18 - Ângulo da deformação ( $\alpha$ ).

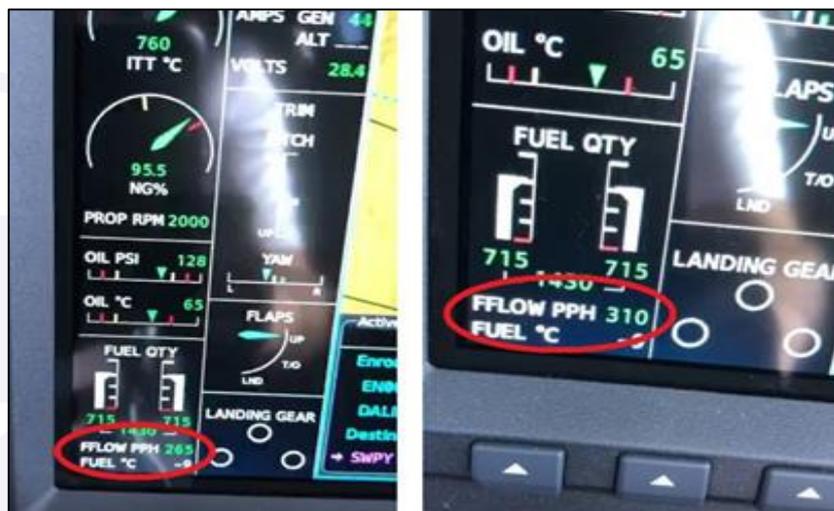
A aeronave apresentou desempenho normal durante a decolagem, subida e nivelamento. O PIC relatou ter notado variações no fluxo de combustível do motor quando nivelado no FL 280, momento em que fez um registro de imagem dos valores apresentados no painel do avião (Figura 19).

Figura 19 - Imagens colhidas pelo PIC após o nivelamento mostrando indicações de fluxo de combustível em dois momentos distintos nos destaques em vermelho.

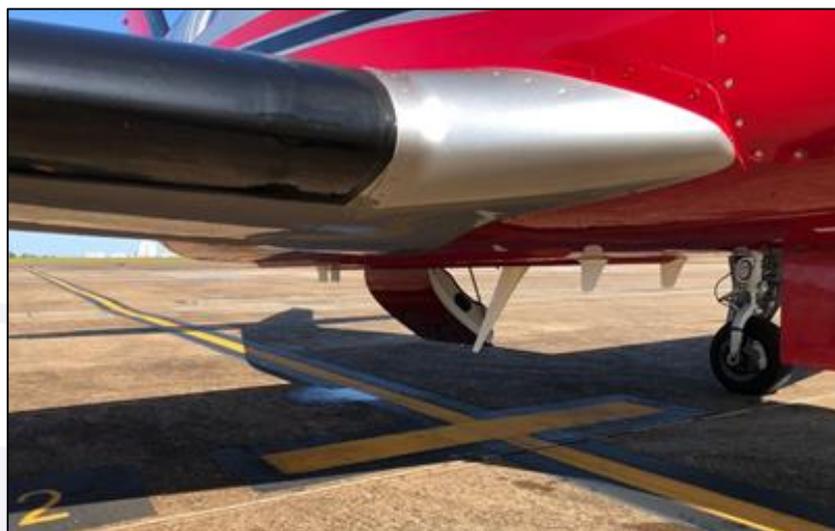
Após o pouso, foi observado acúmulo de combustível (QAv) no interior da carenagem do motor, bem como no piso do local de estacionamento, conforme observado na imagem abaixo (Figura 20).

Figura 20 - Aeronave após o pouso em SBLO.
