**COMANDO DA AERONÁUTICA**  
**CENTRO DE INVESTIGAÇÃO E PREVENÇÃO DE**  
**ACIDENTES AERONÁUTICOS**

**RELATÓRIO FINAL SIMPLIFICADO**

DADOS DA OCORRÊNCIA								
DATA - HORA		INVESTIGAÇÃO		SUMA N°				
17JAN2023 - 19:14 (UTC)		SERIPA III		A-007/CENIPA/2023				
CLASSIFICAÇÃO		TIPO(S)						
ACIDENTE		[RE] EXCURSÃO DE PISTA						
LOCALIDADE		MUNICÍPIO		UF	COORDENADAS			
FAZENDA ENGENHO		IBIÁ		MG	19°31'39"S	046°31'17"W		
DADOS DA AERONAVE								
MATRÍCULA		FABRICANTE			MODELO			
PS-SAH		EMBRAER			EMB-203			
OPERADOR			REGISTRO		OPERAÇÃO			
IMAGEM AVIAÇÃO AGRÍCOLA LTDA.			SAE-AG		AGRÍCOLA			
PESSOAS A BORDO / LESÕES / DANOS À AERONAVE								
A BORDO		LESÕES					DANOS À AERONAVE	
		Ileso	Leve	Grave	Fatal	Desconhecido		
Tripulantes	1	1	-	-	-	-	Nenhum	
Passageiros	-	-	-	-	-	-	Leve	
<b>Total</b>	<b>1</b>	<b>1</b>	-	-	-	-	X Substancial	
							Destruída	
Terceiros	-	-	-	-	-	-	Desconhecido

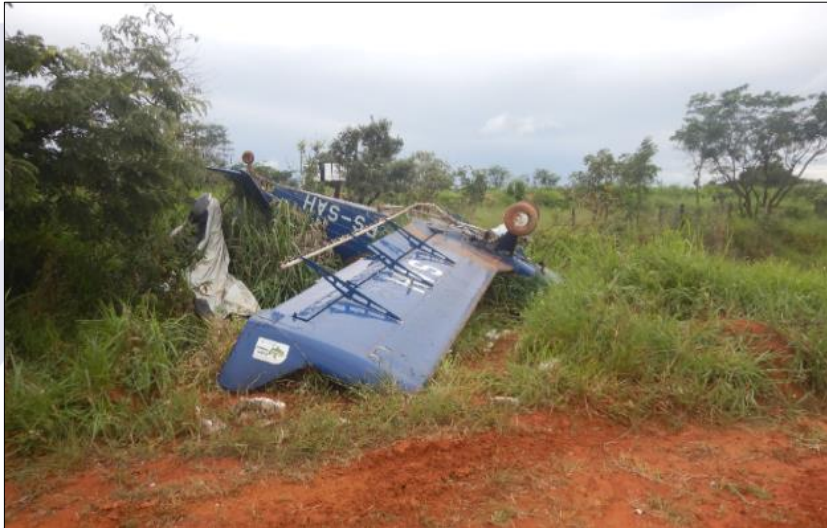
Durante o pouso no destino, ocorreu a perda de controle da aeronave que excedeu o limite lateral à direita da pista e colidiu contra a vegetação.

A aeronave teve danos substanciais. O piloto saiu ileso.

Figura 1 - Posição final da aeronave.

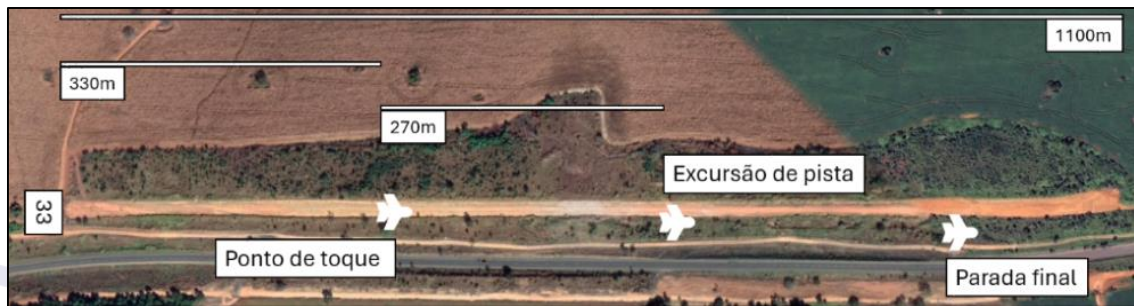
Após análise das marcas dos pneus da aeronave na pista, observou-se que o toque ocorreu aproximadamente 330 m após a cabeceira 33, enquanto a excursão iniciou-se cerca de 270 m após o toque, conforme croqui constante na Figura 2.

Figura 2 - Ponto de toque e de excursão da pista.

Cabe frisar também que observadores no local relataram à Comissão de Investigação que a direção do vento coincidiu com a trajetória da aeronave, indicando a presença de um componente de vento de cauda durante o pouso.

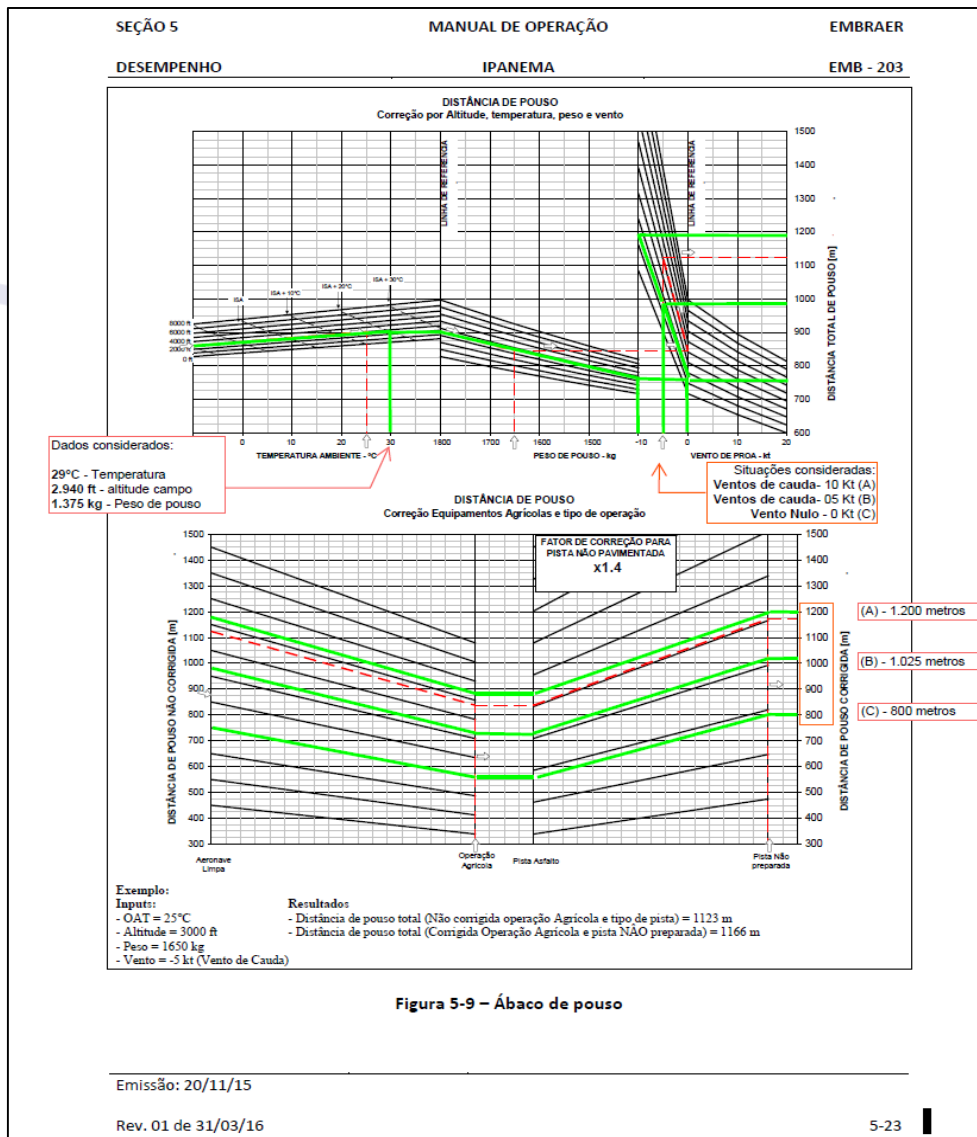
Os parâmetros estão representados nas linhas verdes da Figura 3 abaixo.

Figura 3 – Gráfico de distância total de pouso extraído do manual do fabricante.

Conforme demonstrado, componentes de vento de cauda ampliam consideravelmente as respectivas distâncias totais de pouso requeridas. Se o componente de vento de cauda estivesse variando entre 05 e 10 kt no momento da ocorrência, o comprimento disponível de 1.100 m naquela área de pouso não seria suficiente para uma operação segura.
