**COMANDO DA AERONÁUTICA**  
**CENTRO DE INVESTIGAÇÃO E PREVENÇÃO DE**  
**ACIDENTES AERONÁUTICOS**

**RELATÓRIO FINAL SIMPLIFICADO**

| DADOS DA OCORRÊNCIA | | | | | | | | |
|---|---|---|---|---|---|---|---|--|
| 23MAR2023 - 14:20 (UTC) | | SERIPA VI | | A-051/CENIPA/2023 | | | | |
| PS-SCX | | EMBRAER | | EMB-203 | | | | |

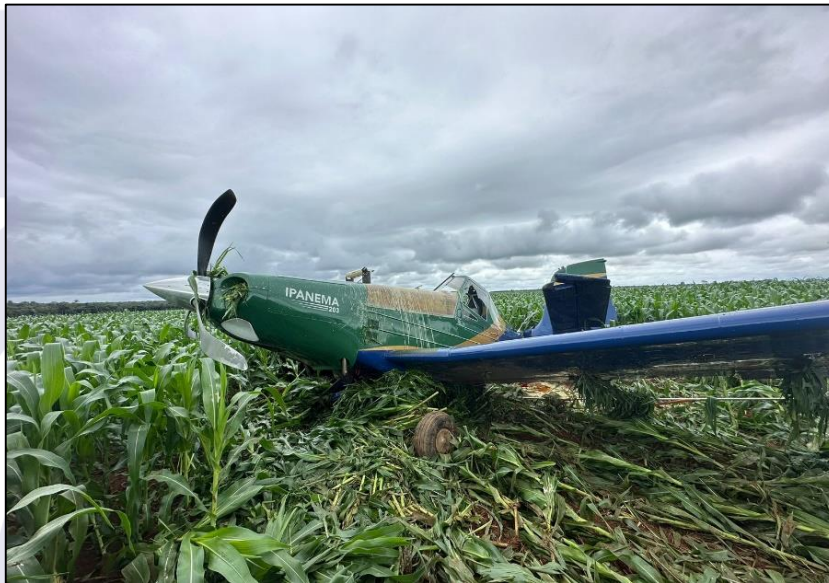
Figura 1 - Vista da aeronave após a parada total.

Conforme pode ser observado na Figura 1, as três pás das hélices apresentavam dobramento para trás e contra o sentido de giro a partir da metade da sua extensão longitudinal

Esta mecânica de dobramento das pás da hélice, associada às características da ocorrência, era mais uma evidência de que o motor desenvolvia potência e que a colisão ocorreu em atitude de descida, provavelmente superior a cinco graus picados, coerente com a execução de uma manobra abrupta.

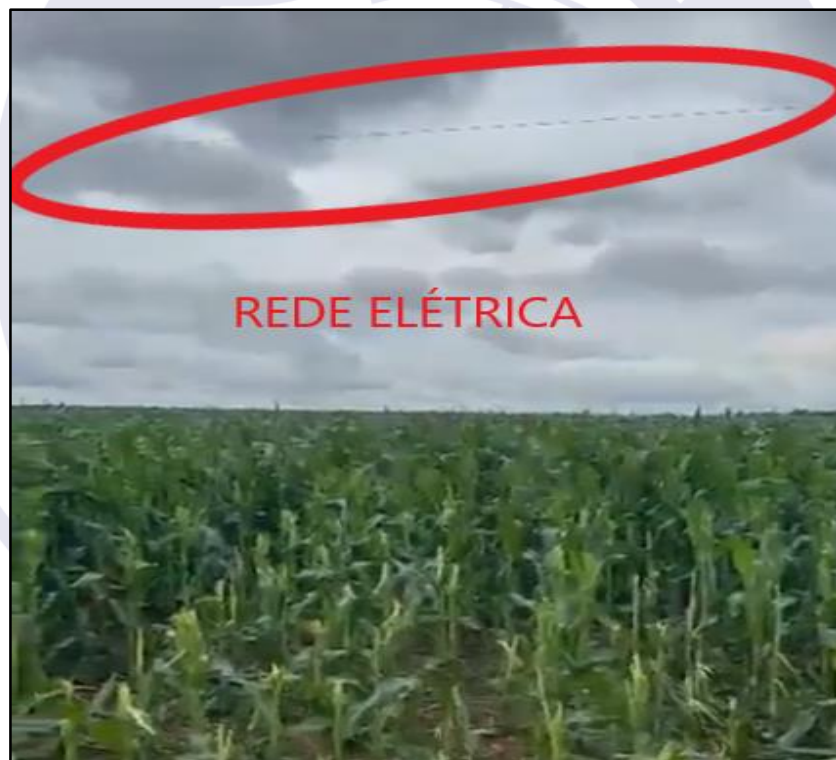
Ao observar novamente à frente da aeronave, o piloto percebeu que havia uma rede elétrica de baixa tensão na sua proa.

Figura 2 - Vista da rede elétrica no sentido oposto à trajetória da aeronave.

Dada a distância em que a rede elétrica foi avistada e a altura que a aeronave voava, o piloto julgou que o desvio por baixo do cabo seria a melhor alternativa para evitar a colisão. Entretanto, ao realizar essa manobra, a aeronave colidiu com a plantação e posteriormente contra o solo.

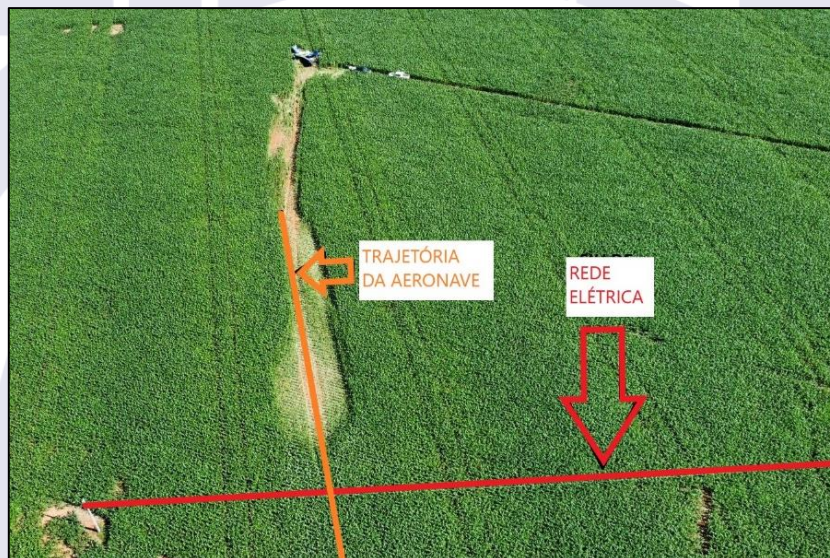
Ficou evidenciado que fora escolhido o sentido das linhas de plantio para a realização da pulverização aérea. Isto pôde ser observado na Figura 3 ao se comparar a trajetória de voo aos sulcos lineares na plantação.

Muito embora essa prática pudesse trazer vantagens operacionais e econômicas, fazia com que a aplicação fosse realizada em sentido perpendicular à rede elétrica naquela área, exigindo que o piloto realizasse desvios em altitude. Como consequência, havia uma elevação no risco da operação.

Figura 3 - Trajetória de voo da aeronave (laranja) e rede elétrica (vermelho).
