COMANDO DA AERONÁUTICA
CENTRO DE INVESTIGAÇÃO E PREVENÇÃO DE
ACIDENTES AERONÁUTICOS

RELATÓRIO FINAL SIMPLIFICADO

| DADOS DA OCORRÊNCIA | | | | | | | | |
|---|---|---|---|---|---|---|---|--|
| 02OUT2022 - 19:00 (UTC) | | SERIPA VI | | A-111/CENIPA/2022 | | | | |
| PS-WZL | | EMBRAER | | | EMB-203 | | | |

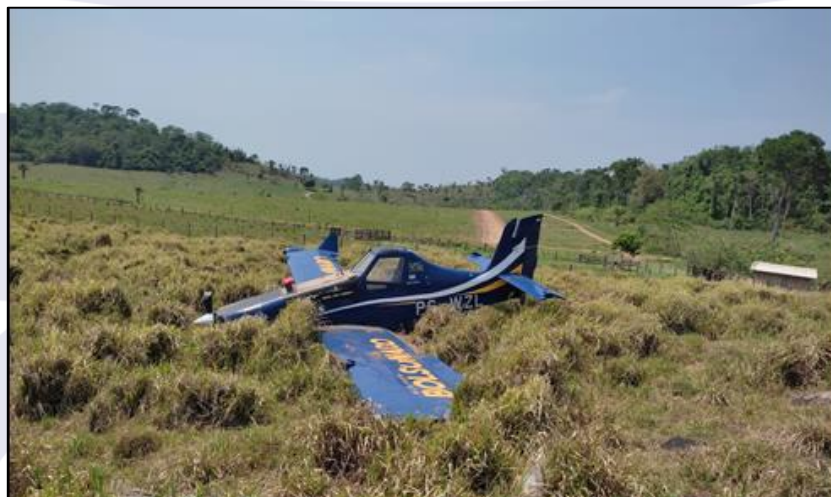
Durante a corrida de decolagem, a aeronave não conseguiu alçar voo e ultrapassou os limites longitudinais da área, vindo a colidir contra obstáculos situados no terreno no prolongamento da trajetória.

Figura 1 - Vista do PS-WZL no local do acidente.

A aeronave teve danos substanciais e o piloto saiu ileso.

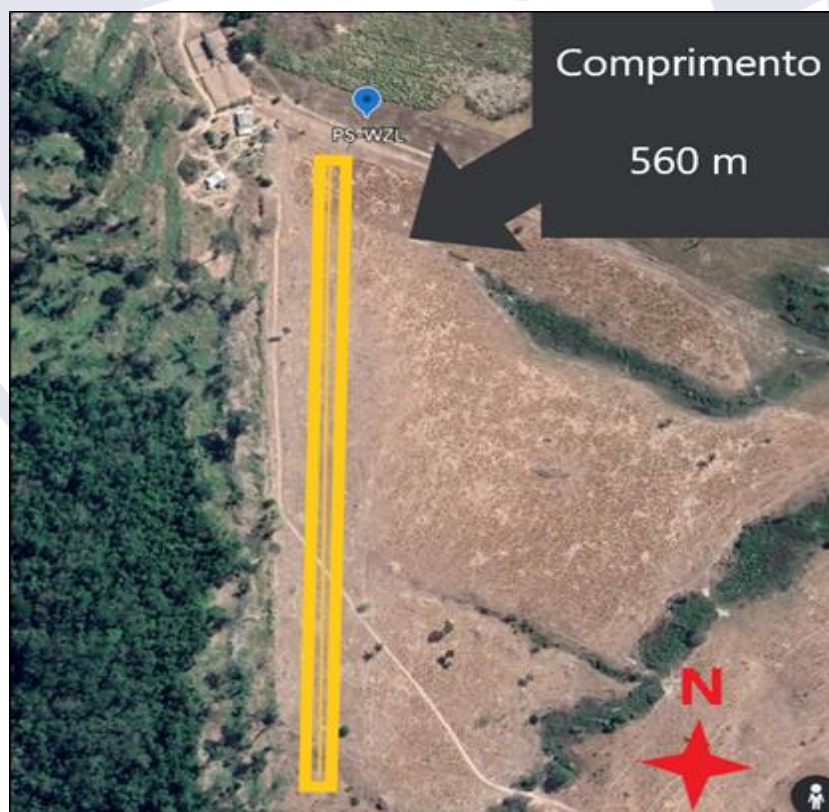
Entretanto, medições realizadas após o acidente, indicaram que o comprimento total de pista livre de obstáculos era de, aproximadamente, 560 m, cerca de 14% menor do que o comprimento esperado, ou seja, 90 m a menos (Figura 3).

Figura 3 - Área de pouso para uso aeroagrícola da Fazenda Novo Horizonte. Fonte: adaptado Google Maps.

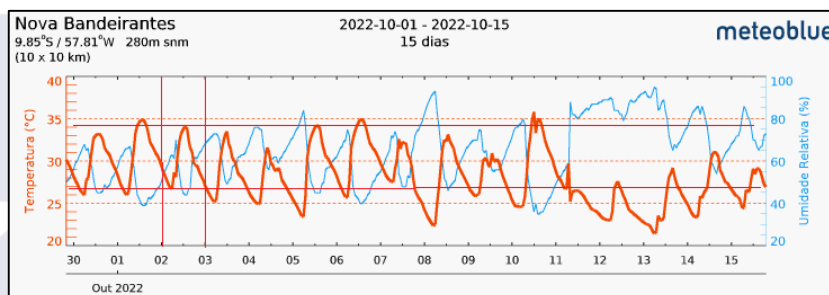
Os dados meteorológicos da temperatura de Nova Bandeirantes, MT, disponíveis no sítio da Meteoblue, indicaram uma temperatura mínima de 26° C e uma máxima de 34° C na localidade, no dia 02OUT2022 (Figura 4).

Figura 4 - Temperatura de Nova Bandeirantes, MT, em 02OUT2022.
Fonte: arquivo meteorológico de Nova Bandeirantes da Meteoblue.

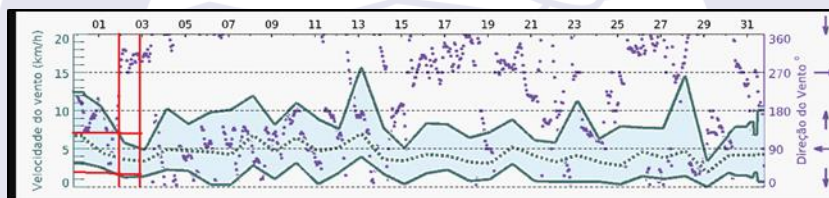
Com relação à direção e velocidade do vento, os dados meteorológicos da direção e velocidade do vento indicaram uma variação de velocidade entre 2 e 7 km/h, com direção predominante no setor N e, eventualmente, no setor S (Figura 5).

Figura 5 - Direção e velocidade do vento, em Nova Bandeirantes, MT, em 02OUT2022.
Fonte: arquivo meteorológico de Nova Bandeirantes da Meteoblue.

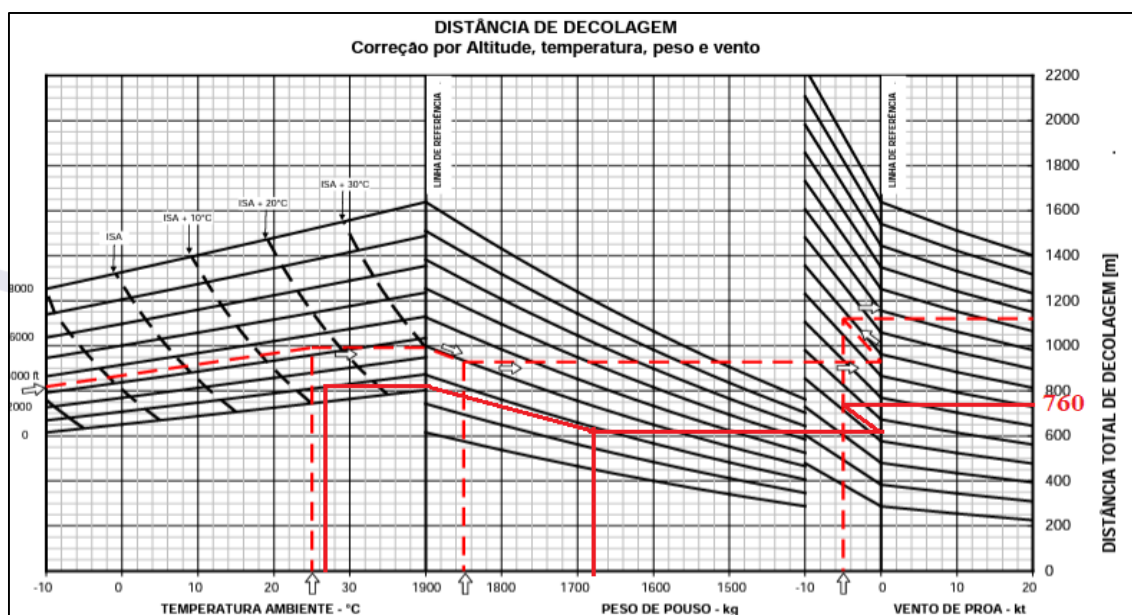
Isso posto, e considerando que o próprio piloto relatou ter sido submetido a um vento de cauda na corrida de decolagem, calculou-se que seriam necessários cerca de 760 m de pista, não corrigidos, para viabilizar a decolagem segura do PS-WZL, nas seguintes condições observadas:

- temperatura estimada de 27° C;
- peso de 1.672 kg; e
- vento com componente de cauda de 5 kt (Figura 7).

Figura 7 - Gráfico Distância de Decolagem. Fonte: adaptado do Manual de Operação do EMB 203.

Contudo, a distância de decolagem obtida através do gráfico deve, ainda, ser corrigida para a condição de pista não preparada e uso de equipamentos agrícolas utilizando um fator multiplicativo de 1,4, aumentando ainda mais o valor de distância de decolagem.

Concebendo um Peso Máximo de Decolagem (PMD) de 1.900 kg, o avião operava dentro dos limites de peso e balanceamento estabelecidos pelo fabricante. No entanto, considerando as condições observadas no início da corrida de decolagem, constatou-se que, para o peso de 1.672 kg, o comprimento disponível da área de pouso para uso aeroagrícola não era suficiente para permitir o êxito da operação.

Atuar junto à Empresa Piqueri Aero Agrícola Ltda., a fim de verificar se o processo previsto no MGSO referente ao gerenciamento do risco na operação de decolagem em área de pouso para uso aeroagrícola atendem aos requisitos de segurança para este tipo de operação.
