COMANDO DA AERONÁUTICA
CENTRO DE INVESTIGAÇÃO E PREVENÇÃO DE
ACIDENTES AERONÁUTICOS

RELATÓRIO FINAL SIMPLIFICADO

DADOS DA OCORRÊNCIA								
DATA - HORA		INVESTIGAÇÃO		SUMA Nº				
28DEZ2019 - 09:30 (UTC)		SERIPA IV		A-160/CENIPA/2019				
CLASSIFICAÇÃO	TIPO(S)		SUBTIPO(S)					
ACIDENTE	[SCF-PP] FALHA OU MAU FUNCIONAMENTO DO MOTOR		FALHA DO MOTOR EM VOO					
LOCALIDADE	MUNICÍPIO	UF	COORDENADAS					
AERÓDROMO USINA COLORADO (SDGB)	GUAÍRA	SP	20°14'56"S	048°11'17"W				
DADOS DA AERONAVE								
MATRÍCULA	FABRICANTE		MODELO					
PT-ANU	EMBRAER		EMB-202A					
OPERADOR		REGISTRO	OPERAÇÃO					
PARTICULAR		TPP	AGRÍCOLA					
PESSOAS A BORDO / LESÕES / DANOS À AERONAVE								
A BORDO		LESÕES					DANOS À AERONAVE	
		Illeso	Leve	Grave	Fatal	Desconhecido		
Tripulantes	1	1	-	-	-	-	Nenhum	
Passageiros	-	-	-	-	-	-	Leve	
Total	1	1	-	-	-	-	X Substancial	
							Destruída	
Terceiros	-	-	-	-	-	-	Desconhecido

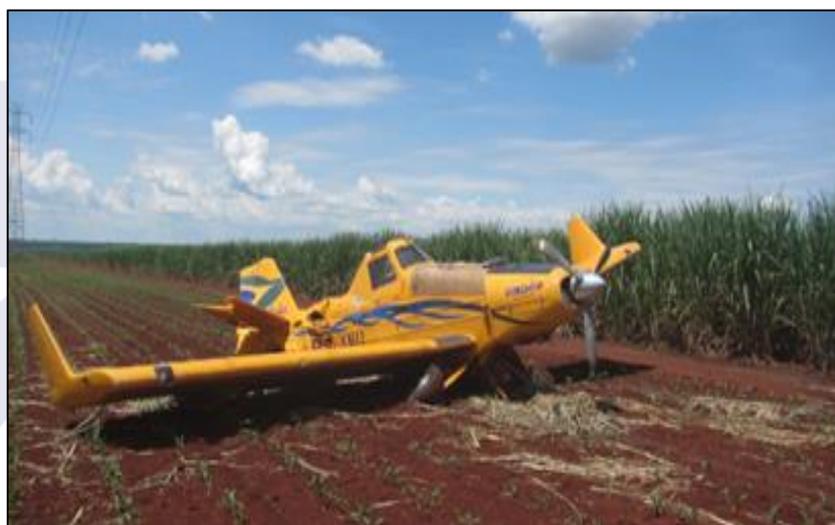
A aeronave teve danos substanciais e o piloto saiu ileso.

Figura 1 - Vista da aeronave após a parada final.

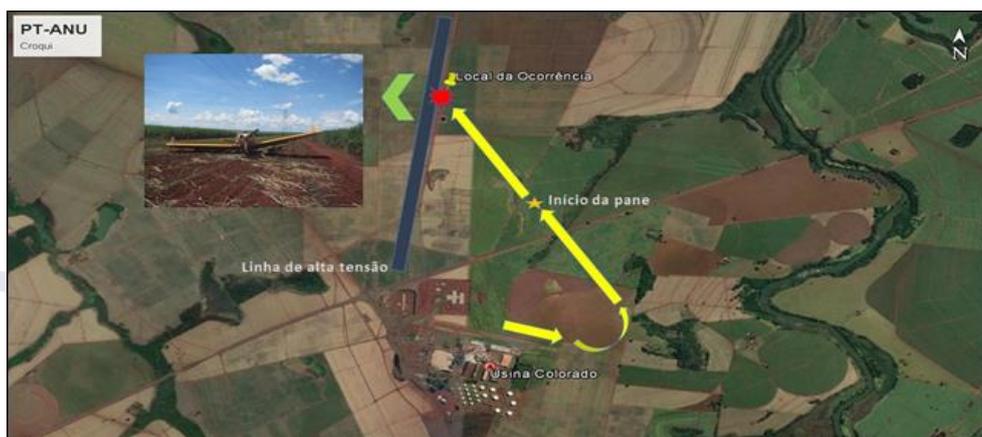
O local do acidente era uma área de propriedade do operador para cultivo de cana-de-açúcar, cujo terreno era predominantemente plano. O pouso foi realizado em uma área cortada por uma linha de alta tensão, onde a plantação de cana encontrava-se em estágio inicial de crescimento, conforme croqui (Figura 2).

Figura 2 - Croqui da trajetória realizada pela aeronave.

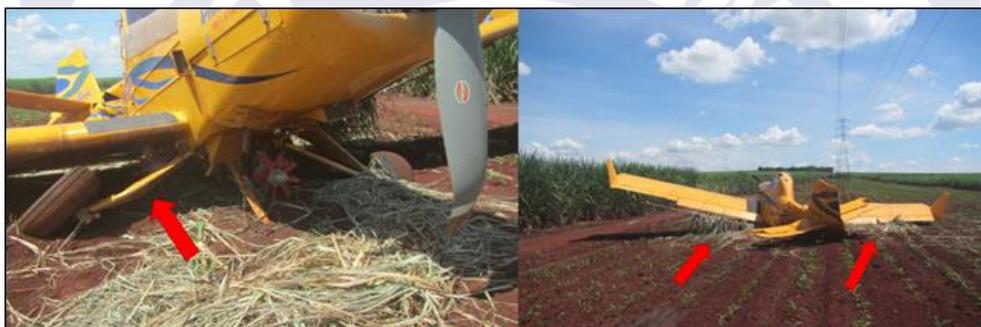
Devido às características dos destroços, foi possível observar que o impacto ocorreu com grande razão de descida e baixa velocidade. A aeronave estava com as pernas do trem de pouso abertas e seu cone de cauda torcido à direita (Figuras 3 e 4).

Além disso, havia folhas de cana-de-açúcar nas barras de pulverização das duas asas, indicando que, previamente à parada final, a aeronave tocou a plantação, como observado na Figura 3.

Figura 3 - Imagens da aeronave após a parada total. No detalhe, o trem de pouso deformado e as folhas de cana-de-açúcar presas à barra de pulverização.

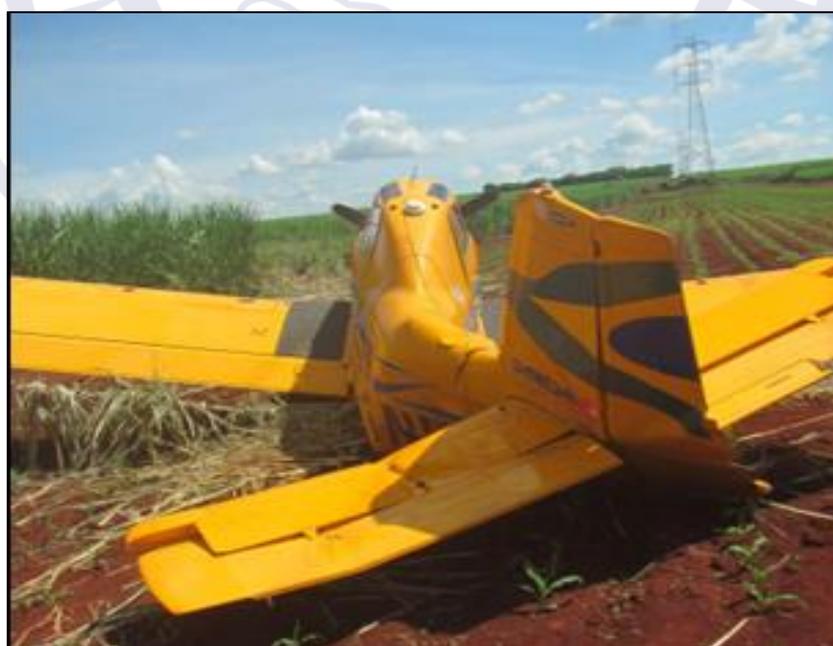
Figura 4 - Imagens da aeronave após a parada total. No detalhe, o cone de cauda torcido à direita.

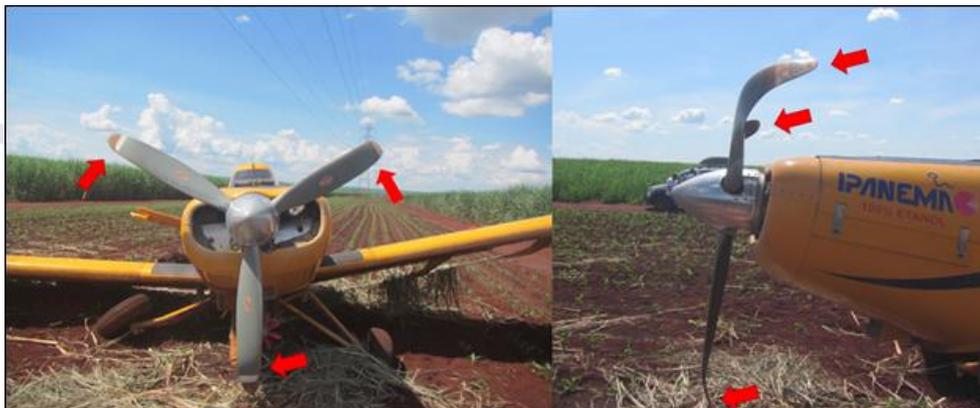
As deformações verificadas nas pontas das pás da hélice (Figura 5) demonstram que tal conjunto ainda apresentava rotação no momento do impacto, contudo não desenvolvia potência.

Figura 5 - Imagens da aeronave após a parada total. No detalhe, as pontas das pás da hélice torcidas para trás.
