COMANDO DA AERONÁUTICA
CENTRO DE INVESTIGAÇÃO E PREVENÇÃO DE
ACIDENTES AERONÁUTICOS

RELATÓRIO FINAL SIMPLIFICADO

DADOS DA OCORRÊNCIA								
DATA - HORA		INVESTIGAÇÃO		SUMA Nº				
07DEZ2022 - 19:30 (UTC)		SERIPA IV		A-140/CENIPA/2022				
CLASSIFICAÇÃO		TIPO(S)						
ACIDENTE		[LOC-G] PERDA DE CONTROLE NO SOLO						
LOCALIDADE		MUNICÍPIO	UF	COORDENADAS				
AERÓDROMO FAZENDA VALE ELDORADO - DR JOSÉ DE AGUIAR LEME		BRAGANÇA PAULISTA	SP	23°00'19"S	046°38'13"W			
DADOS DA AERONAVE								
MATRÍCULA		FABRICANTE			MODELO			
PT-ARC		PIPER AIRCRAFT			PA-18			
OPERADOR			REGISTRO		OPERAÇÃO			
CLASSIC ESCOLA DE AVIAÇÃO CIVIL LTDA			PRI		INSTRUÇÃO			
PESSOAS A BORDO / LESÕES / DANOS À AERONAVE								
A BORDO		LESÕES					DANOS À AERONAVE	
		Illeso	Leve	Grave	Fatal	Desconhecido		
Tripulantes	2	2	-	-	-	-	Nenhum	
Passageiros	-	-	-	-	-	-	Leve	
Total	2	2	-	-	-	-	X Substancial	
							Destruída	
Terceiros	-	-	-	-	-	-	Desconhecido

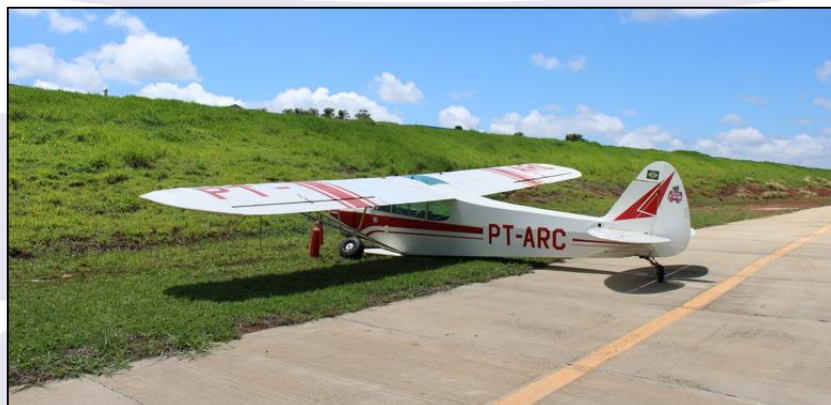
Figura 1 – Vista lateral esquerda do PT-ARC, após a saída da pista.

A aeronave teve danos substanciais no trem de pouso principal, hélice, seção inferior da fuselagem e asa direita. Os dois tripulantes saíram ilesos.

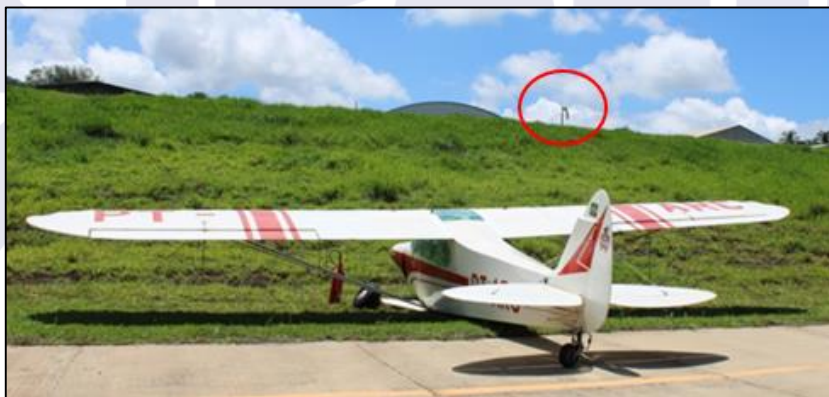
A Figura 2 registra a biruta da pista de SDVH, com indicação de vento calmo, momentos após o acidente.

Figura 2 - Biruta indicando vento calmo.

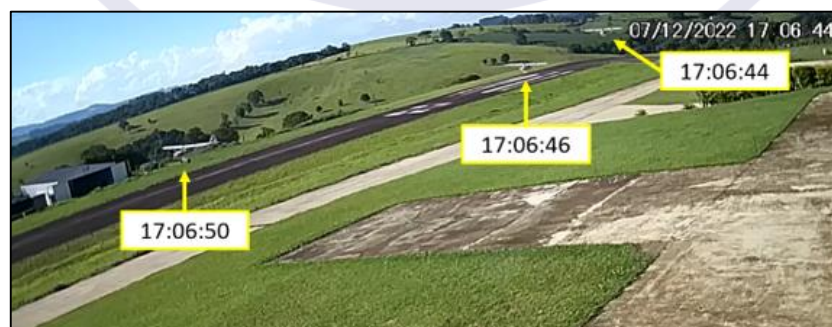
Da mesma forma, inferiu-se que não houve um julgamento adequado em relação ao arredondamento, pois, nesse momento, a aeronave ganhou altura e houve uma inclinação para o lado esquerdo (Figura 6).

Figura 6 - Sequência do PT-ARC após cruzar a cabeceira 22.
Fonte: câmera de segurança do aeródromo SDVH.

Com uma velocidade de cruzamento superior à recomendada, o *paliot* será mais longo. Isso decorre do aumento da sustentação produzido pela reação ao deslocamento do ar quando o avião se move próximo ao solo. Assim sendo, o avião pode ultrapassar o ponto de pouso desejado e a pista disponível se tornar insuficiente para permitir a parada da aeronave dentro dos seus limites.
