COMANDO DA AERONÁUTICA
CENTRO DE INVESTIGAÇÃO E PREVENÇÃO DE
ACIDENTES AERONÁUTICOS

RELATÓRIO FINAL SIMPLIFICADO

DADOS DA OCORRÊNCIA								
DATA - HORA		INVESTIGAÇÃO		SUMA N°				
24FEV2022 - 13:35 (UTC)		SERIPA I		A-026/CENIPA/2022				
CLASSIFICAÇÃO		TIPO(S)						
ACIDENTE		[FUEL] COMBUSTÍVEL						
LOCALIDADE		MUNICÍPIO	UF	COORDENADAS				
FAZENDA SERRA BRANCA		BALSAS	MA	08°50'58"S	046°48'21"W			
DADOS DA AERONAVE								
MATRÍCULA		FABRICANTE			MODELO			
PT-AYC		EMBRAER			EMB-202A			
OPERADOR			REGISTRO		OPERAÇÃO			
NEW FLY AVIAÇÃO AGRÍCOLA LTDA.			SAE-AG		AGRÍCOLA			
PESSOAS A BORDO / LESÕES / DANOS À AERONAVE								
A BORDO		LESÕES					DANOS À AERONAVE	
		Ileso	Leve	Grave	Fatal	Desconhecido		
Tripulantes	1	1	-	-	-	-	Nenhum	
Passageiros	-	-	-	-	-	-	Leve	
Total	1	1	-	-	-	-	X Substancial	
							Destruída	
Terceiros	-	-	-	-	-	-	Desconhecido

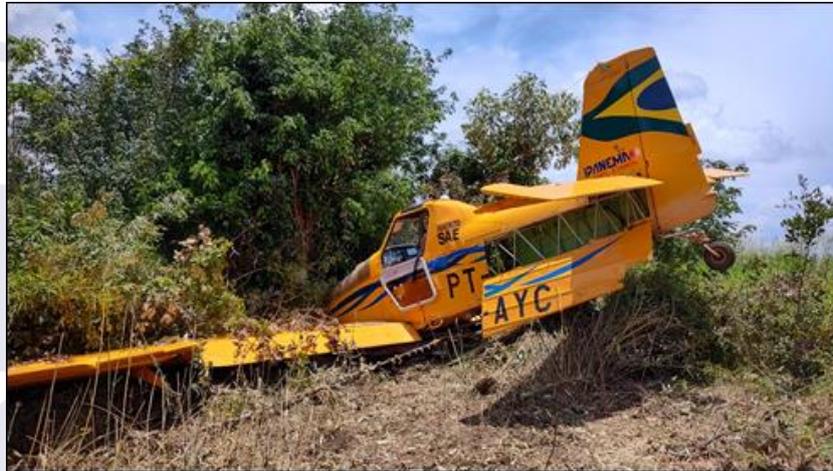
Durante o voo, a aeronave perdeu potência e realizou um pouso forçado.

Figura 1 - PT-AYC no *crash site*.

A aeronave teve danos substanciais. O tripulante saiu ileso.

Com relação à disposição dos destroços, as evidências encontradas apontaram para uma condição de pouso sem potência, corroborando os relatos.

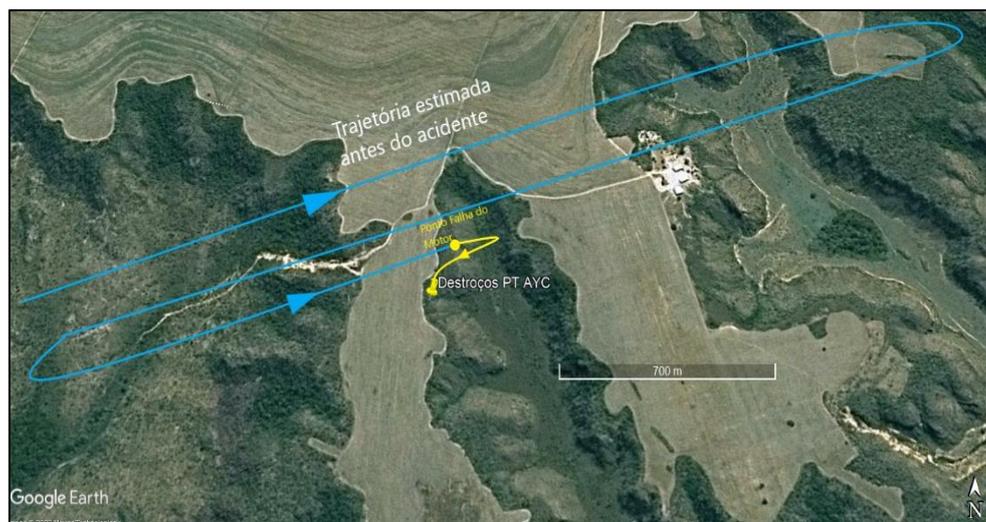
Segundo o relato do piloto, durante o penúltimo “tiro” de aplicação, quando a aeronave estava sobrevoando um vale, o motor falhou, tendo o PIC curvado à direita e ligado a bomba elétrica de combustível na tentativa de reacender o motor, porém sem sucesso, conforme ilustrado na Figura 2.

Figura 2 - Estimativa da trajetória até o pouso forçado.

No momento da falha do motor, a aeronave voava com o tanque esquerdo selecionado, estando a 100 ft de altura e 100 MPH de velocidade, tendo o piloto executado somente a ação de ligar a bomba elétrica de combustível.

De acordo com as características de altura do voo em questão, estando a aeronave a, aproximadamente, 30 m acima do terreno, o procedimento previsto no manual seria a “Aterragem Forçada sem Motor”.

Conforme já relatado anteriormente, essa aterragem previa, dentre outros itens, o alijamento da carga do tanque de produtos e o fechamento da válvula de combustível, procedimentos que não foram executados pelo piloto, que podem ter agravado as consequências do acidente.

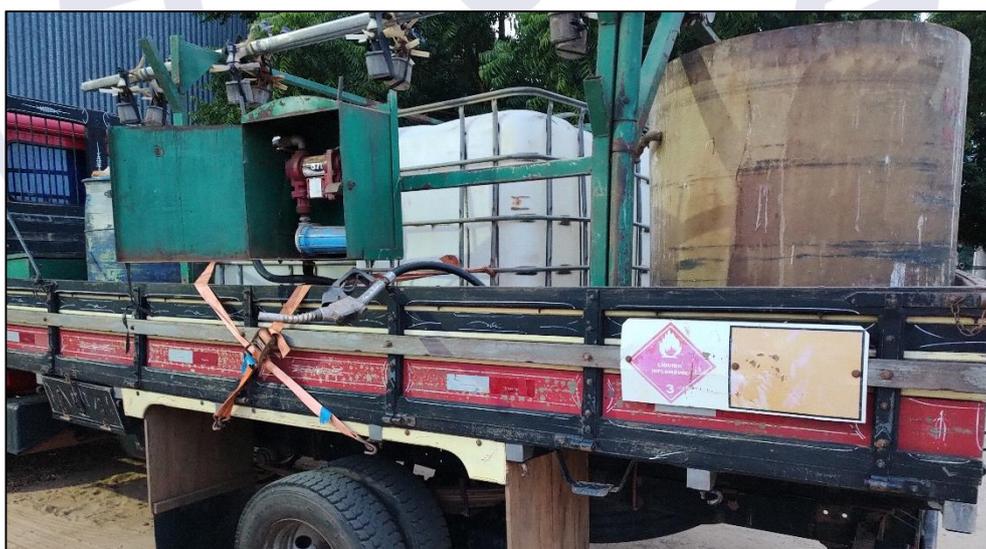
Dessa forma, foi coletado combustível do caminhão que realizava o abastecimento do PT-AYC durante as suas operações (Figura 3).

Figura 3 - Caminhão de abastecimento do PT-AYC durante a sua operação.

O combustível coletado foi enviado para análise em laboratório, sendo os resultados comparados com valores especificados pelo Regulamento Técnico ANP nº 2 de 2015, aplicável ao tipo de combustível da aeronave.

O resultado obtido no ensaio de teor alcoólico da amostra de etanol evidenciou valor ligeiramente abaixo da especificação e o resultado obtido no ensaio de massa específica evidenciou valor ligeiramente acima.

Utilizar combustível fora de suas especificações pode gerar problemas de performance no motor, além de também poder gerar contaminações nos tanques e no sistema de alimentação da aeronave, contribuindo para falhas de motor.

Tendo em vista que não foram encontradas anomalias indicativas de mau funcionamento do motor e seus componentes em decorrência de problemas mecânicos, levantou-se a hipótese de que a sua falha pode ter sido causada devido à utilização de combustível com propriedades fora das especificações, não sendo possível estimar o tempo que o motor estaria sendo operado sob essas circunstâncias.

O controle de qualidade do combustível deve ser feito em conformidade com normas atinentes a esse assunto, a fim de se evitar a presença de contaminantes e água nos tanques de suprimento, nos tanques das aeronaves e conseqüentemente em seu sistema de alimentação.
