**COMANDO DA AERONÁUTICA**  
**CENTRO DE INVESTIGAÇÃO E PREVENÇÃO DE**  
**ACIDENTES AERONÁUTICOS**

**RELATÓRIO FINAL**  
**A-036/CENIPA/2022**

<b>OCORRÊNCIA:</b>	<b>ACIDENTE</b>
<b>AERONAVE:</b>	<b>PT-BOK</b>
<b>MODELO:</b>	<b>PA-28-140</b>
<b>DATA:</b>	<b>21MAR2022</b>

O presente Relatório Final refere-se ao acidente com a aeronave PT-BOK, modelo PA-28-140, ocorrido em 21MAR2022, classificado como “[SCF-PP] Falha ou mau funcionamento do motor | Com hélice”.

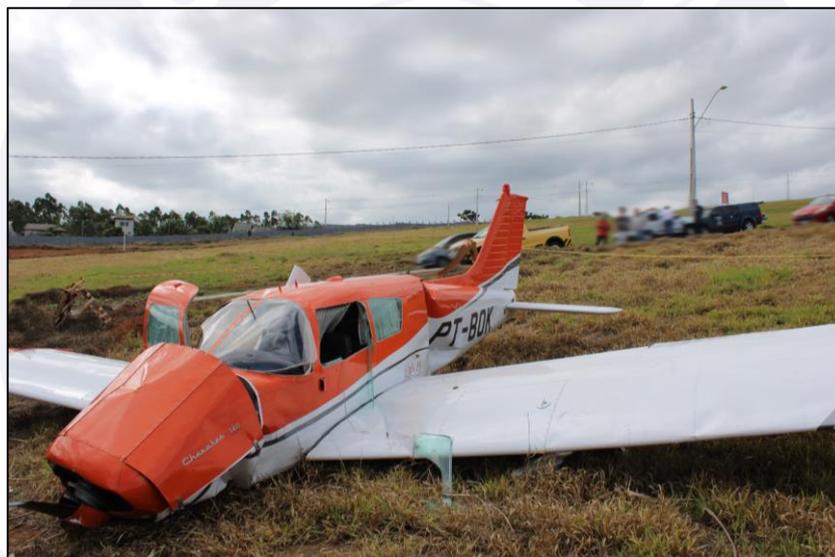
A aeronave teve danos substanciais e os dois tripulantes sofreram lesões graves.

Figura 1 - Aeronave após a parada total.

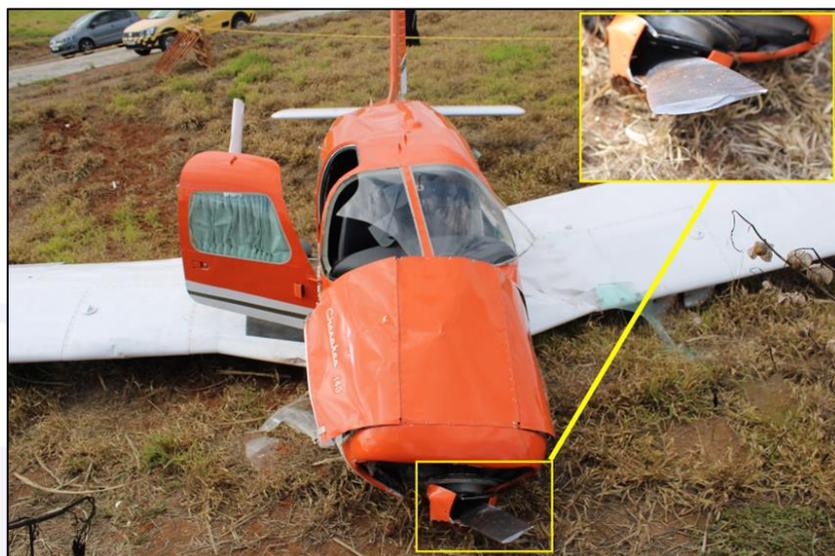
A aeronave teve danos substanciais nas três pernas do trem de pouso, na fuselagem, nas asas, no flape direito, no motor e no para-brisas.

Uma das pás da hélice teve fratura e perdeu aproximadamente 50% de sua extensão. A outra pá teve avarias devido ao impacto.

Figura 2 - Imagem aproximada dos danos na aeronave e detalhe da hélice fraturada.

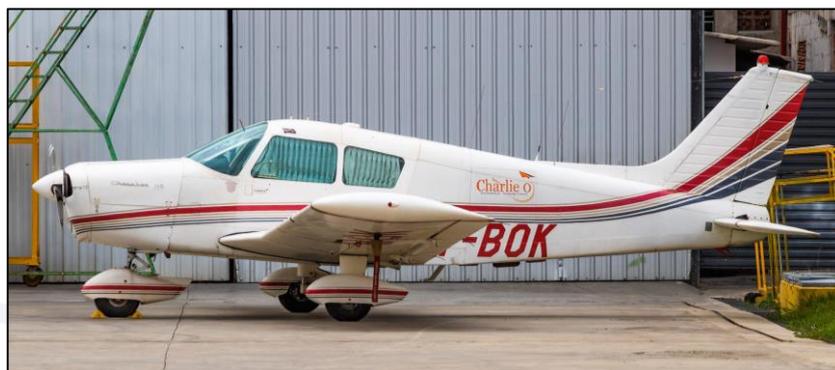
Figura 8 - Pintura antiga da aeronave PT-BOK.

A pintura da aeronave foi realizada por profissional não habilitado pela ANAC e, conforme relatado por ele, não havia supervisor do serviço durante a sua realização. Além disso, não foi apresentada documentação probatória do acompanhamento de profissional qualificado, durante o serviço de pintura.

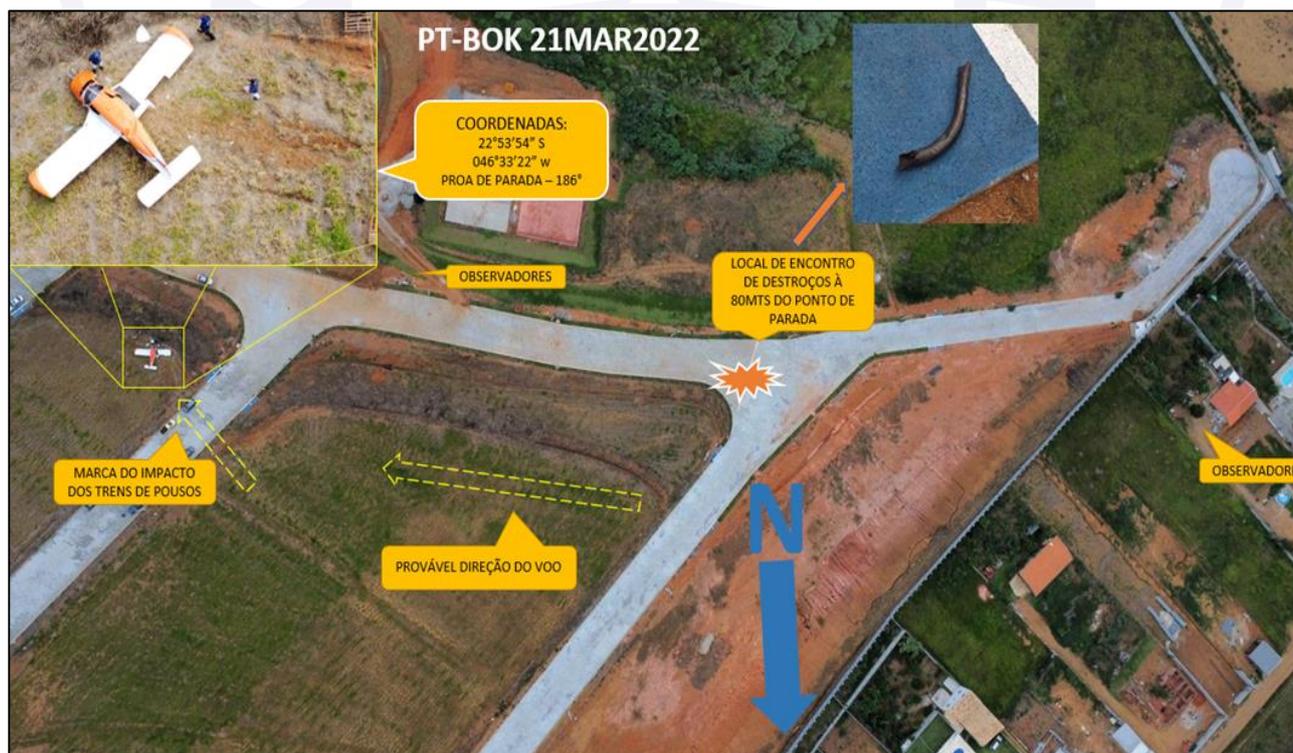
Figura 11 - Croqui dos destroços.

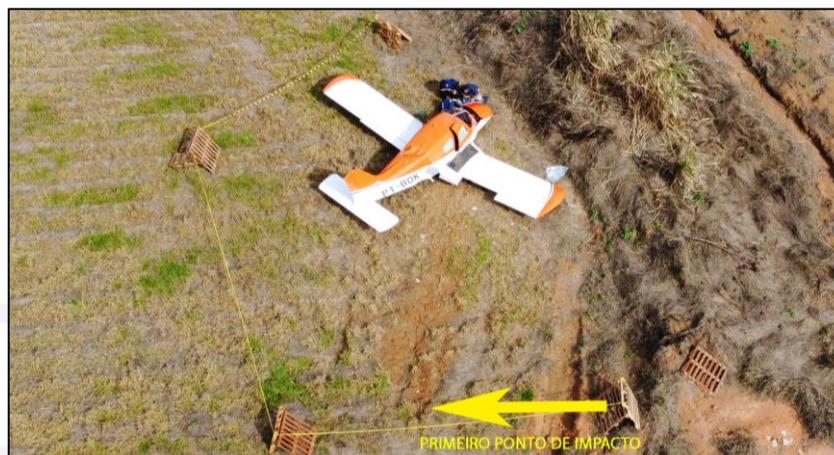
O impacto ocorreu fora de aeródromo, em área descampada de um condomínio particular.

A distribuição dos destroços foi do tipo concentrada e a aeronave percorreu cerca de 20 m no solo até a sua parada.

Figura 12 - Marcas do primeiro impacto e posição final da aeronave.

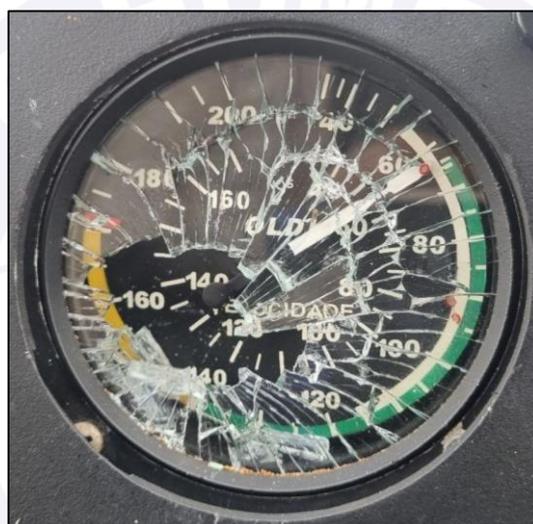
A velocidade registrada no velocímetro era de, aproximadamente, 62 kt (Figura 13).

Figura 13 - Indicação no velocímetro encontrado nos destroços da aeronave.

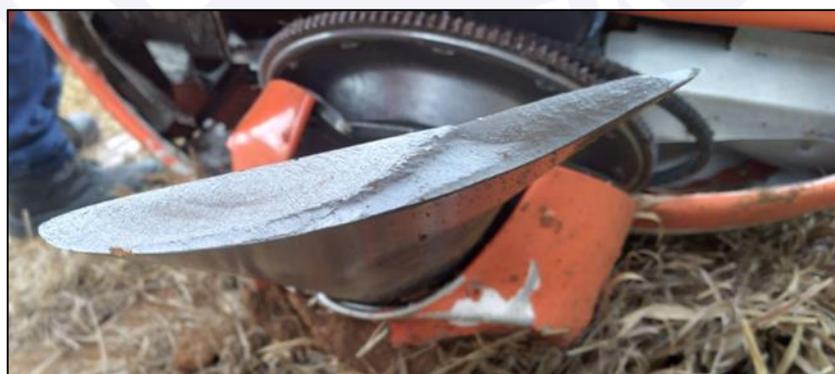
A hélice estava pintada na cor preta e uma de suas pás estava fraturada (Figura 14).

Figura 14 - Fratura em uma das pás.

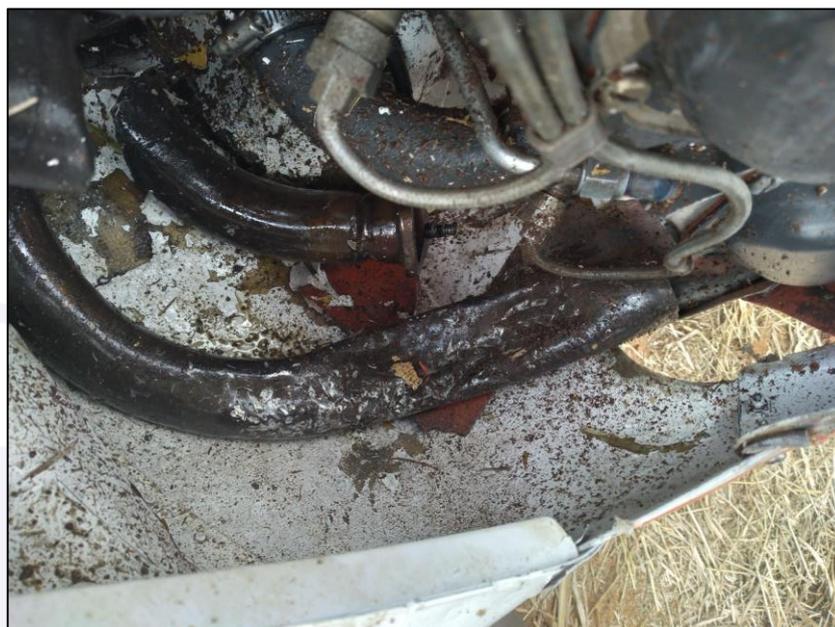
Dentro da seção do motor foram encontradas partes do escapamento soltas e fraturadas (Figura 15).

Figura 15 - Parte das tubulações de escapamento com sinais de impactos.

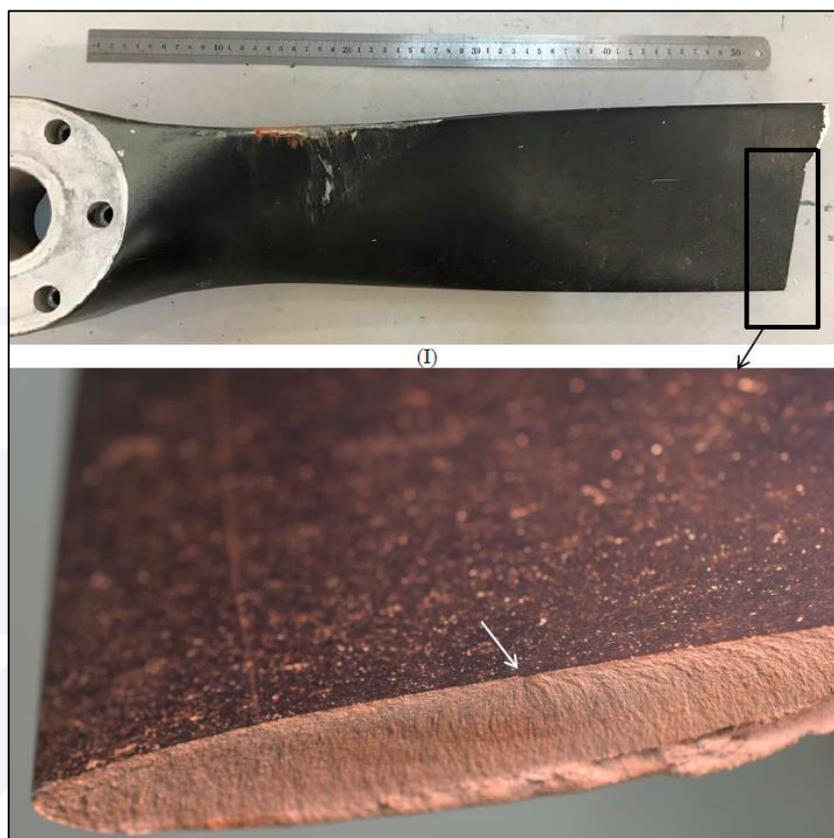
A pá analisada apresentou superfície de fratura com características típicas de fadiga. O início do processo de fadiga do material foi facilitado pela presença de uma moça que atuou como concentrador de tensão.

Nos exames visuais, observou-se deformações plásticas na pá da hélice promovidas por diversos pequenos impactos (pontos onde há falta de tinta - Figura 16), além de características típicas de fadiga (Figura 17).

Figura 16 - Imagem superior: visão geral da hélice fraturada. Imagem inferior: detalhe da região da hélice próxima à fratura (A seta indica o ponto onde começou a nuclear a fadiga).

Nas análises, também foi possível observar que o intradorso da pá apresentava diversos pequenos pontos de impacto, possivelmente decorrentes de *Foreign Object Damage* (FOD - danos por objeto estranho) em diferentes momentos da utilização da hélice.

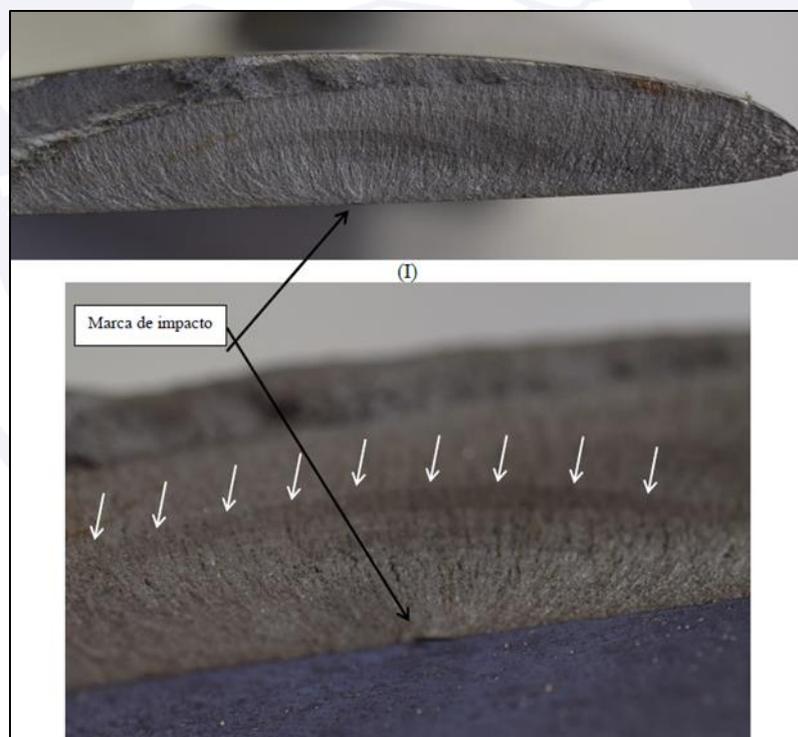
Figura 17 - Imagem superior: ponto exato do início da fadiga. Imagem inferior: com maior magnificação; as setas brancas indicam o avanço da fadiga a partir das linhas de expansão, denominadas marcas de praia.

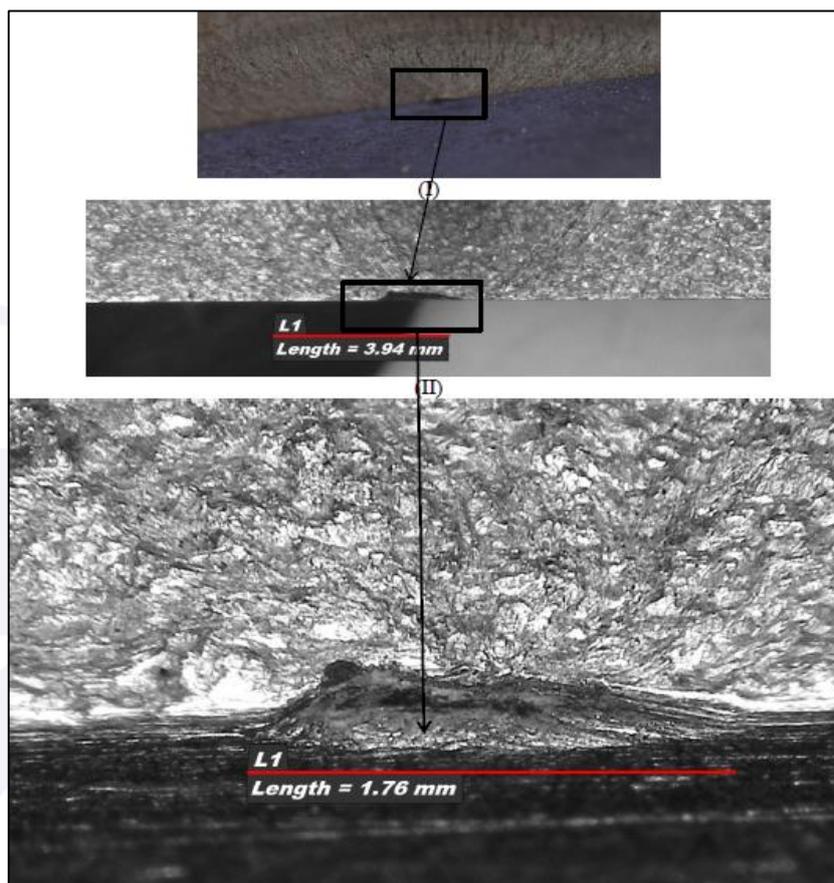
Os exames estereoscópicos mostraram a presença de deformação plástica causada por impacto de partículas na região de início de propagação da fadiga (Figura 18).

Figura 18 - Imagem superior: detalhamento de onde ocorreu o início da fadiga. Imagem inferior: perda de material causada por impacto (mossa), atuando como concentrador de tensão para início do processo de fadiga.

Por fim, a hélice fraturada apresentou superfície de fratura com características típicas de fadiga, sendo que o início do processo de fadiga do material foi facilitado pela presença de uma moosa, que atuou como concentradora de tensão.
