COMANDO DA AERONÁUTICA
CENTRO DE INVESTIGAÇÃO E PREVENÇÃO DE
ACIDENTES AERONÁUTICOS

RELATÓRIO FINAL SIMPLIFICADO

DADOS DA OCORRÊNCIA						
DATA - HORA		INVESTIGAÇÃO		SUMA Nº		
20JUN2011 - 17:20 (UTC)		SERIPA II		IG-589/CENIPA/2016		
CLASSIFICAÇÃO		TIPO(S)		SUBTIPO(S)		
INCIDENTE GRAVE		[SCF-NP] FALHA OU MAU FUNCIONAMENTO DE SISTEMA/COMPONENTE		COM COMANDOS DE VOO		
LOCALIDADE		MUNICÍPIO		UF	COORDENADAS	
ÁREA DE CONTROLE TERMINAL DE SALVADOR (SBXS)		SALVADOR		BA	DESCONHECIDO	DESCONHECIDO

DADOS DA AERONAVE					
MATRÍCULA	FABRICANTE		MODELO		
PT-BXF	CESSNA AIRCRAFT		150E		
OPERADOR		REGISTRO		OPERAÇÃO	
CFA CURSOS LTDA.		PRI		INSTRUÇÃO

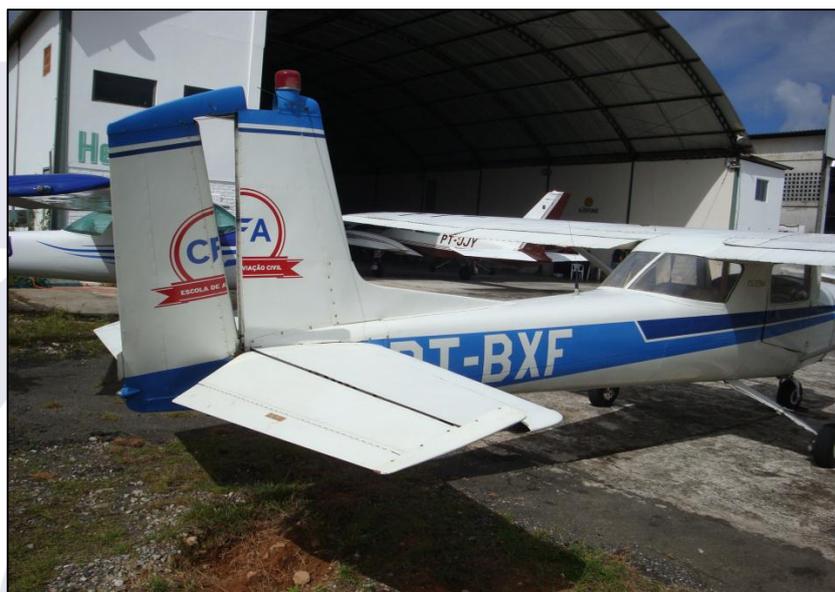
Após vinte minutos de voo, ao tentar demonstrar uma manobra ao AL, o IN percebeu que o leme de direção não respondia aos comandos. Ele retornou ao aeródromo de origem e realizou o pouso com sucesso.

Figura 1 - Vista do leme de direção sem a fixação de sua parte superior.

Durante a ação inicial de investigação, o parafuso de fixação da parte superior do leme de direção, *Part Number* (PN) AN3-7, foi encontrado solto no interior desse componente.

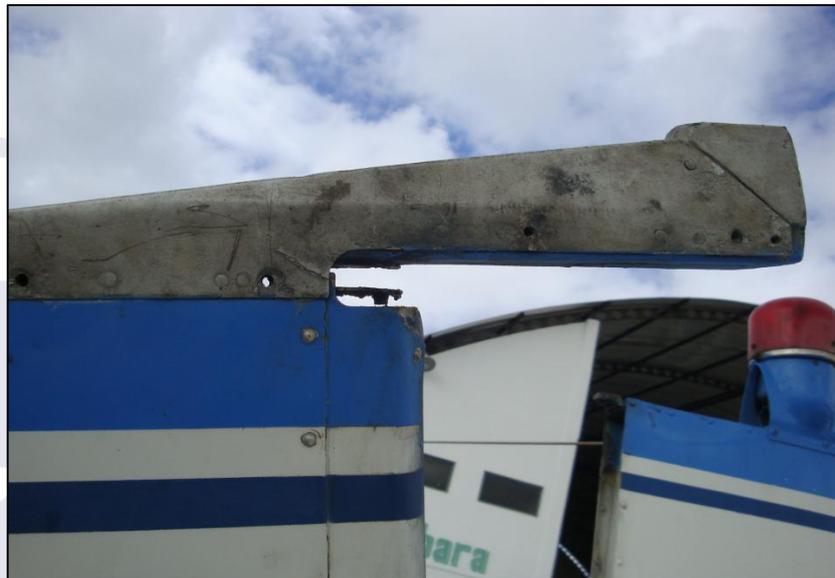
O referido parafuso era utilizado para fixar a parte superior do leme de direção ao estabilizador vertical da aeronave, por meio dos componentes *HINGE ASSEMBLY - HALF* PN 0431001-19 e *NUTPLATE* PN NAS682A3.

Figura 2 - Vista do leme de direção sem a carenagem, evidenciando o suporte sem o parafuso de fixação na parte superior.

Assim, embora seja improvável, já que a aeronave havia voado 86,7 horas após as inspeções de 50 e 100 horas, é possível que a deficiência que resultou na soltura do parafuso e conseqüente desconexão da parte superior do leme já estivesse presente na ocasião da execução dessas intervenções de manutenção.

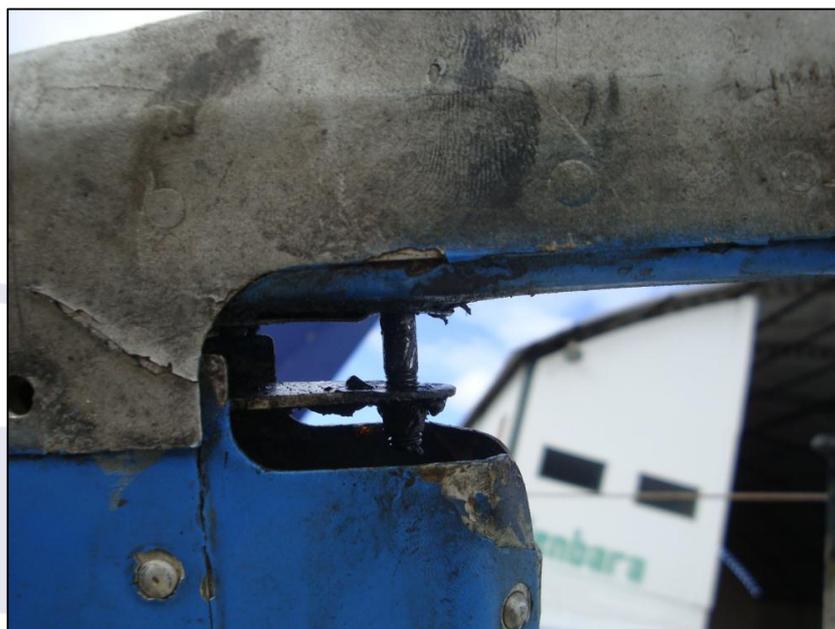
No entanto, tanto o parafuso quanto o ponto em que ele fixava a parte superior do leme de direção ao estabilizador vertical encontravam-se cobertos de graxa.

Portanto, é provável que durante essas inspeções tenha sido aplicado nesses componentes um produto lubrificante diferente daquele especificado pelo fabricante, o que caracterizaria uma inadequação dos serviços preventivos realizados na aeronave. Outrossim, não foi possível afirmar que esta não conformidade tenha concorrido para a ocorrência em tela.

Figura 3 - Vista lateral do suporte de fixação e do seu parafuso cobertos de graxa.

Atuar junto à TBA - Tecnologia Brasileira Aeronáutica, a fim de que aquela organização demonstre que possui e aplica todos os recursos necessários à adequada prestação de serviços de manutenção nas aeronaves CESSNA, modelo 150E, conforme preconiza a legislação em vigor, os respectivos manuais técnicos e a Lista de Capacidades da Empresa.
