COMANDO DA AERONÁUTICA
CENTRO DE INVESTIGAÇÃO E PREVENÇÃO DE
ACIDENTES AERONÁUTICOS

RELATÓRIO FINAL SIMPLIFICADO

| DADOS DA OCORRÊNCIA | | | |
|---|---|---|---|
| 25JAN2024 - 19:40 (UTC) | SERIPA II | A-014/CENIPA/2024 | |

| DADOS DA AERONAVE | | |
|---|---|---|
| PT-BXF | CESSNA AIRCRAFT | 150E |

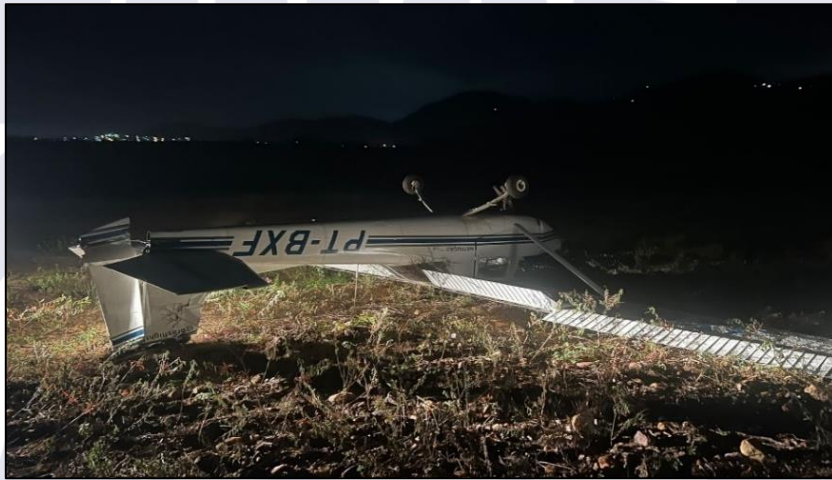
Durante a corrida após o pouso em SJH2, houve a perda de controle da aeronave, que veio a pilonar na lateral esquerda da pista.

A aeronave teve danos substanciais. O IN e o Aluno (AL) saíram ilesos.

Figura 1- Aeronave após o acidente.

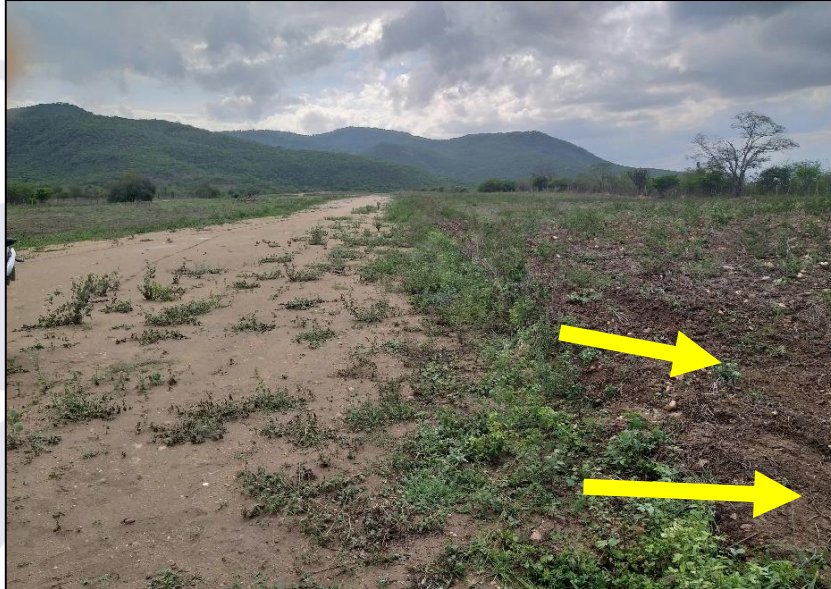
Assim, em razão da existência de um declive a partir do último terço da pista, ele decidiu manobrar a aeronave de modo que o restante da rolagem ocorresse na margem

esquerda da pista, acreditando que a irregularidade do piso, caracterizada pela presença de mato rasteiro e de pedregulhos (Figura 2), pudesse contribuir para uma melhor desaceleração do avião.

Ato contínuo, o piloto perdeu o controle da aeronave, que desacelerou bruscamente, vindo a pilonar.

Figura 2 - Aspectos gerais da pista de SJH2 com a cabeceira 11 ao fundo. As setas indicam o local de parada da aeronave.

Vale registrar que, na manhã seguinte à data do acidente, durante a coleta de dados na ação inicial de investigação em SJH2, ao caminharem sobre toda a extensão da pista de pouso, os investigadores observaram que o solo se encontrava úmido e escorregadio e as condições da pista pareciam não ser adequadas.

Divulgar os ensinamentos colhidos na presente investigação ao administrador do Aeródromo Severino Farias (SJH2), a fim de assegurar a adequação das suas condições de segurança operacional, notadamente em relação à pista de pouso.

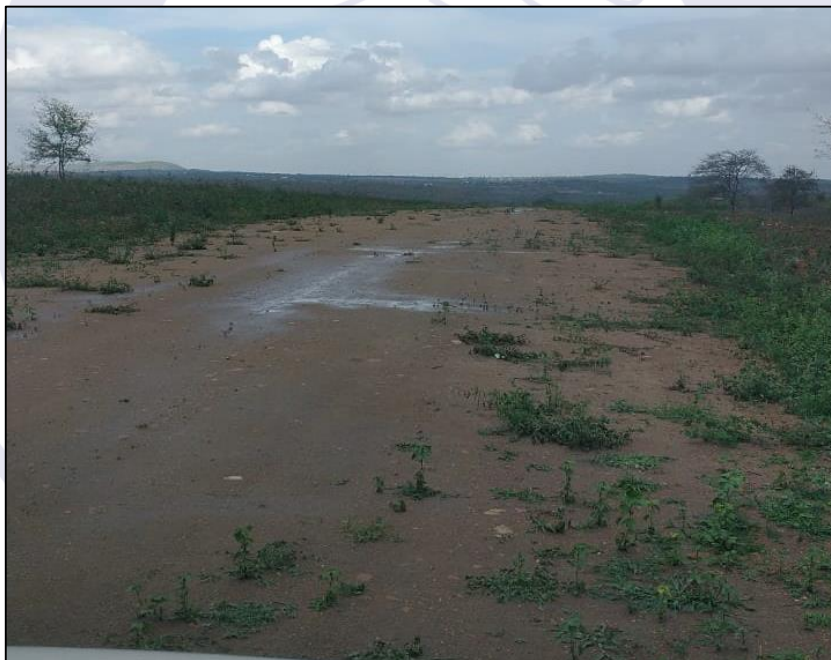
Figura 3 - Aspectos gerais do SJH2, com a cabeceira 29 ao fundo.

Durante a entrevista, o IN considerou que a dificuldade para identificar, com exatidão, os limites longitudinais da pista também concorreu para a sua decisão em forçar a desaceleração da aeronave.

Nesse contexto, observou-se que o acidente decorreu da realização de pouso de precaução em aeródromo situado em área rotineiramente sobrevoada pelas aeronaves daquele CIAC e que, apesar de o referido aeródromo encontrar-se devidamente aberto à circulação aérea, as suas condições não eram adequadamente seguras para o tipo de operação.

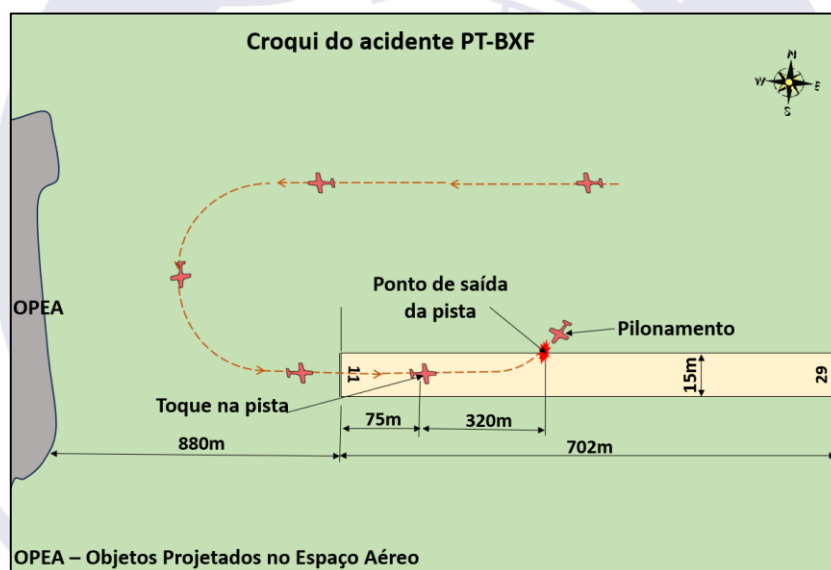
No local do acidente, por meio das marcas deixadas na pista, identificou-se que o toque da aeronave no solo ocorreu a cerca de 75 m da cabeceira 11, e que a corrida do pouso se estendeu por 320 m até a parada total do avião (Figura 5).

Figura 5 - Croqui do acidente.
