COMANDO DA AERONÁUTICA
CENTRO DE INVESTIGAÇÃO E PREVENÇÃO DE
ACIDENTES AERONÁUTICOS

RELATÓRIO FINAL SIMPLIFICADO

DADOS DA OCORRÊNCIA					
DATA - HORA		INVESTIGAÇÃO		SUMA N°	
06 JUN 2016 - 07:10 (UTC)		SERIPA II		IG-090/CENIPA/2016	
CLASSIFICAÇÃO		TIPO(S)		SUBTIPO(S)	
INCIDENTE GRAVE		COM TREM DE POUSO		NIL	
LOCALIDADE		MUNICÍPIO		UF	COORDENADAS
AERÓDROMO DE JUAZEIRO DO NORTE (SBJU)		JUAZEIRO DO NORTE		CE	07°13'06"S 039°16'18"W

DADOS DA AERONAVE		
MATRÍCULA	FABRICANTE	MODELO
PT-CKW	PIPER AIRCRAFT	PA-31
OPERADOR		REGISTRO
AEROIMAGEM S.A ENG. E AEROLEVANTAMENTO		SAE-AL
OPERAÇÃO		
SAE

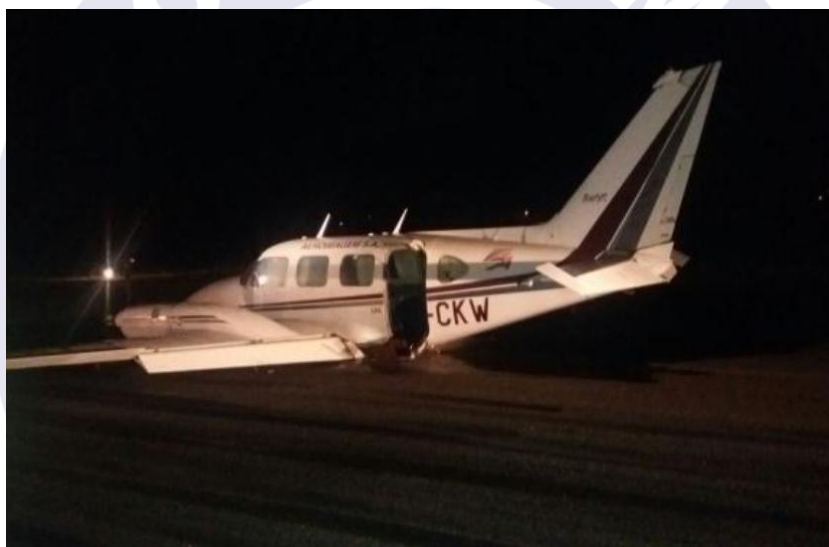
O pouso foi realizado com o trem de pouso recolhido. Após o toque no solo, com os motores cortados, a aeronave percorreu aproximadamente 200 metros, até parar no centro da pista.

Os danos à aeronave ficaram limitados às hélices, antenas inferiores e à parte inferior da fuselagem.

Figura 1 - Aeronave na pista após o pouso com o trem recolhido.

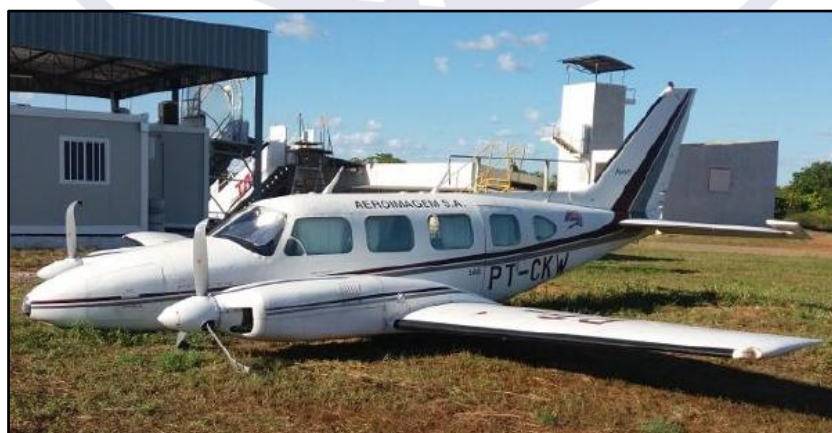
Figura 2 - Vista lateral da aeronave.

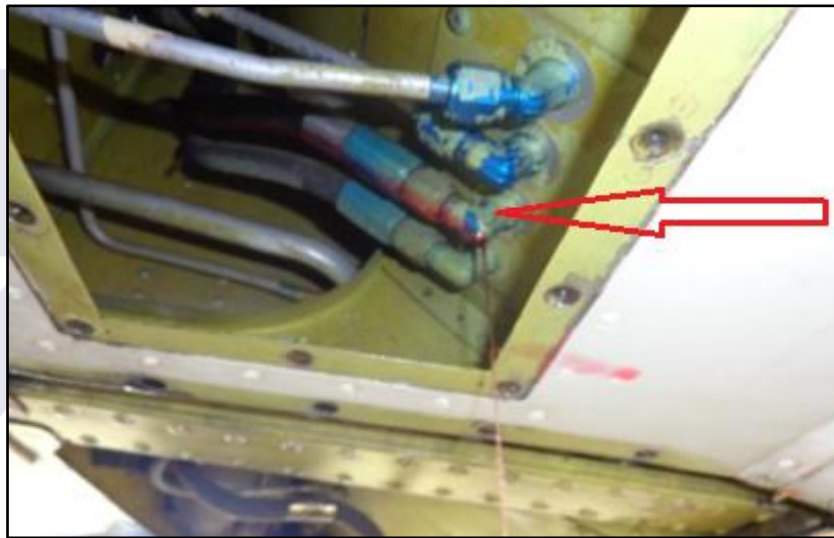
Durante a investigação, verificou-se um vazamento de fluido hidráulico pela mangueira da linha de pressão para baixamento do trem de pouso, *Part Number (P/N)* 17766-2 (Figura 3).

Figura 3 - Vazamento na linha de abaixamento do trem de pouso.

A ruptura da mangueira de baixamento do trem de pouso esquerdo provocou a perda de fluido hidráulico do sistema, impedindo também o baixamento do trem de pouso pelo modo de emergência.

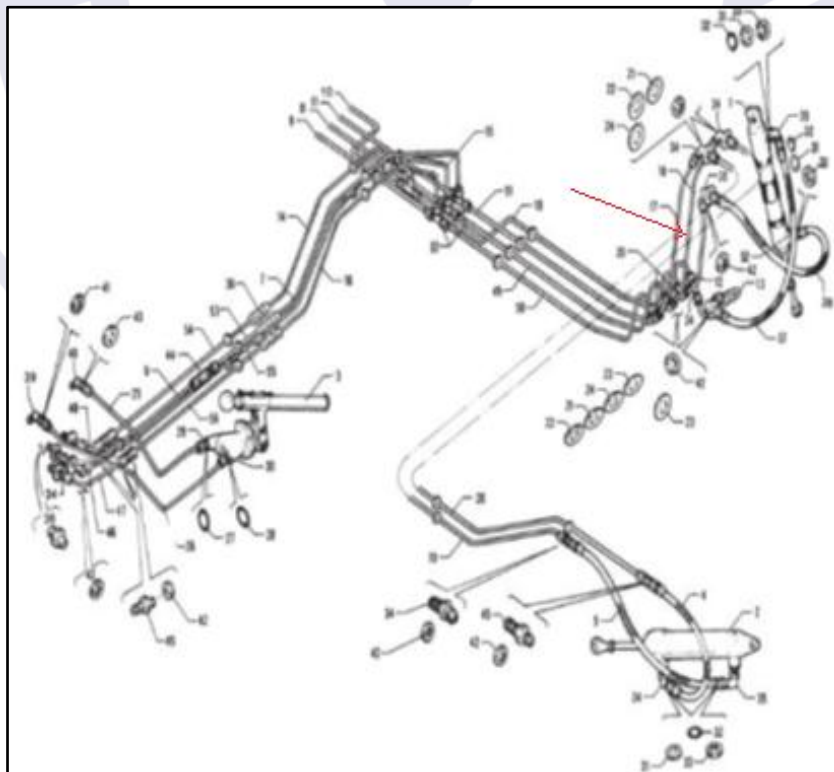
A linha hidráulica danificada, quando pressurizada, era utilizada para o baixamento do trem de pouso principal esquerdo, tanto no modo normal, quanto no modo de emergência (Figura 4).

Figura 4 - Localização da mangueira P/N 17766-2

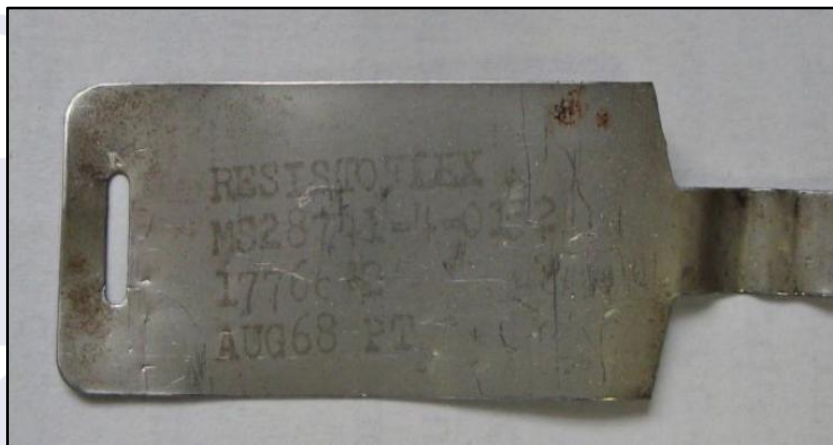
A placa de identificação fixada na mangueira danificada mostrava que este componente havia sido fabricado em AGO1968, sendo identificada pelo P/N 17766-2 (Figura 5).

Figura 5 - Placa de identificação da mangueira danificada registra o P/N 17766-2 e especificação MS28741-4-0132.

A referida mangueira estava instalada na aeronave desde o ano de 1969 e acumulava um total de 7.342,5 horas em serviço.

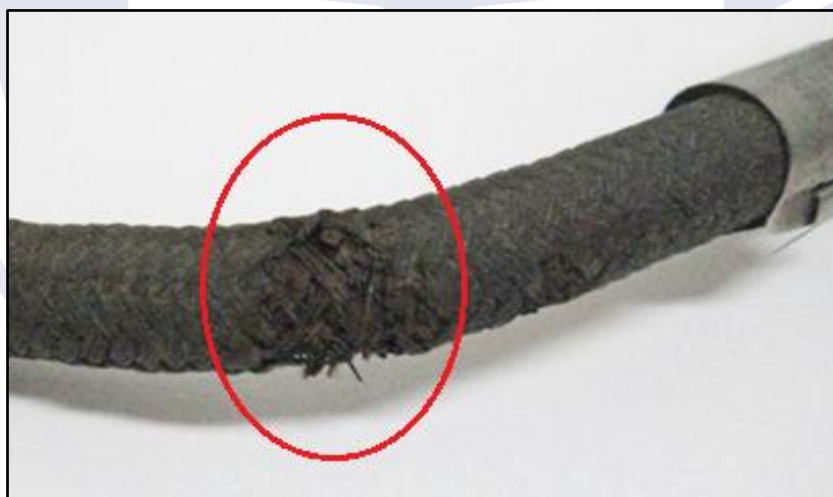
A mangueira avariada se encontrava com a trama de aço exposta, com marcas de atrito, aspecto de ressecamento no elastômero e corrosão (Figura 6).

Figura 6 - Detalhe dos danos na mangueira hidráulica do trem de pouso

- a) aperfeiçoar os mecanismos de Supervisão Gerencial, no que se refere ao acompanhamento do cumprimento do programa de manutenção de sua aeronave, na condição de primariamente responsável pela sua conservação; e
- b) inspecionar, imediatamente, as mangueiras do sistema hidráulico de sua aeronave, em toda a sua extensão, notadamente, as de P/N 17766-02 ou 17766-2.

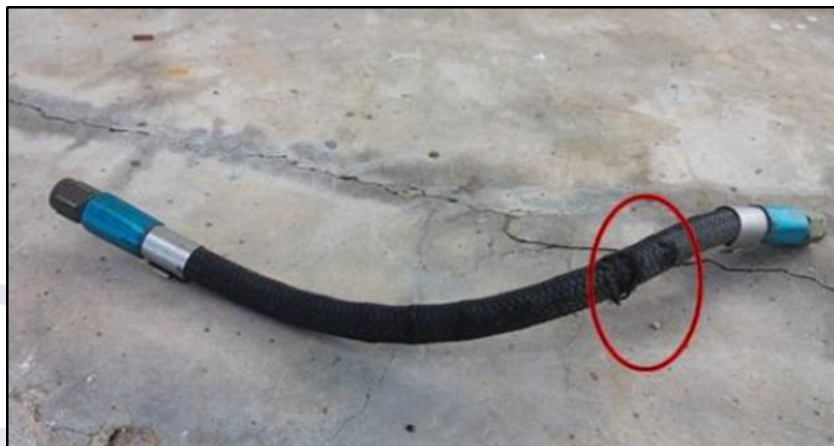
O estado geral da mangueira P/N 17766-2 mostrava que as inspeções realizadas naquele componente não foram adequadas.

Figura 7 - Estado geral da mangueira P/N 17766-2.

A mangueira se encontrava instalada em local que dificultava o seu acesso/visualização em toda a sua extensão, podendo, tal aspecto, ter comprometido a qualidade dessas inspeções.

Todavia, o estado precário de conservação da mangueira danificada e as não conformidades identificadas na execução e nos registros das inspeções remetem à existência de falhas no cumprimento do programa de manutenção da aeronave, bem como no acompanhamento das inspeções programadas.

Emitida pelo CENIPA a Divulgação Operacional (DIVOP) nº 003/2016, que versa sobre “Inspeção de Mangueira do Sistema de Trem de Pouso, P/N 17766-2”.
