COMANDO DA AERONÁUTICA
CENTRO DE INVESTIGAÇÃO E PREVENÇÃO DE
ACIDENTES AERONÁUTICOS

RELATÓRIO FINAL SIMPLIFICADO

DADOS DA OCORRÊNCIA			
DATA - HORA	INVESTIGAÇÃO	SUMA Nº	
08FEV2022 - 15:20 (UTC)	SERIPA I	A-019/CENIPA/2022	
CLASSIFICAÇÃO	TIPO(S)		
ACIDENTE	[LALT] OPERAÇÃO A BAIXA ALTITUDE		
LOCALIDADE	MUNICÍPIO	UF	COORDENADAS
FAZENDA DA USINA PAGRISA	ULIANÓPOLIS	PA	03°42'10"S 047°45'40"W

DADOS DA AERONAVE		
MATRÍCULA	FABRICANTE	MODELO
PT-CNK	EMBRAER	EMB-203
OPERADOR	REGISTRO	OPERAÇÃO
PEMA AVGÁS COMERCIO DE COMBUSTÍVEIS E AVIAÇÃO AGRÍCOLA EIRELI	TPP	AGRÍCOLA

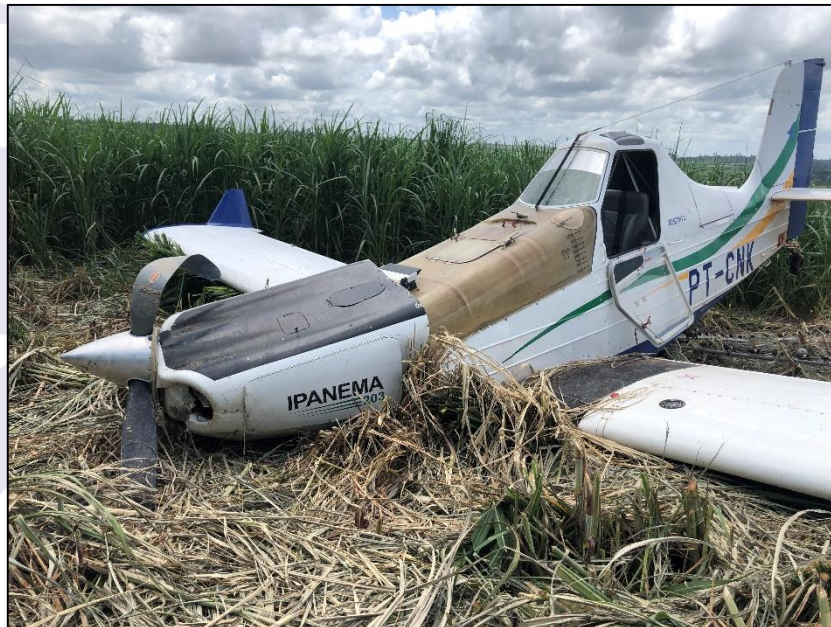
Figura 1 - Vista do PT-CNK no local do acidente.

A aeronave teve danos substanciais e o piloto saiu ileso.

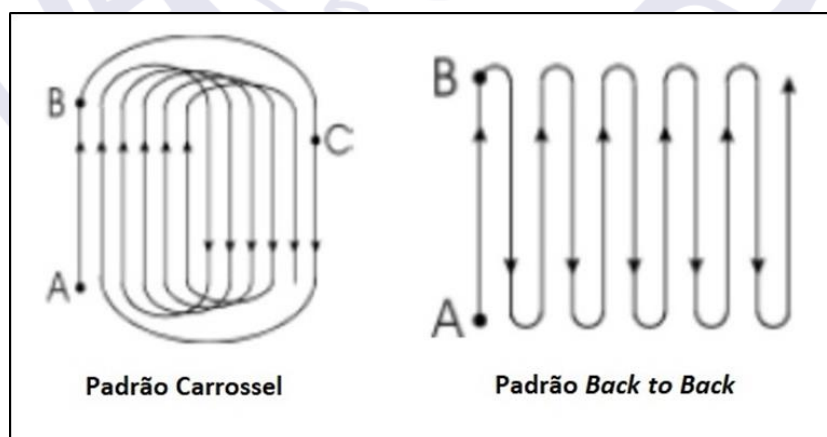
Na primeira área (área maior), foi empregado o padrão de aplicação do tipo “carrossel” e, na segunda área, foi planejado o uso do padrão “*back-to-back*” (ida e volta) (Figura 2).

Figura 2 - Padrões de aplicação planejados pelo piloto.
Fonte: Manual de Instruções do AG-NAV, modelo *Guia Silver & Gold*.

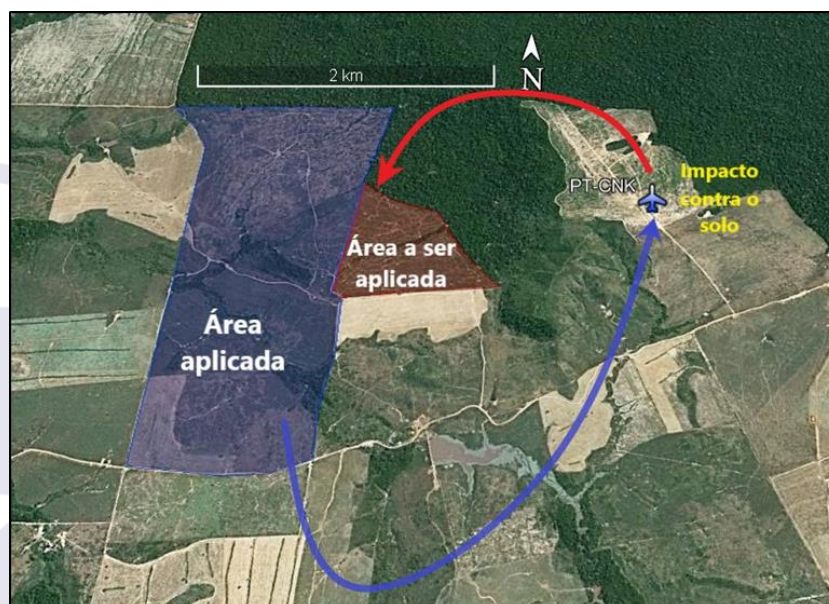
Após a finalização na primeira área, o PIC prosseguiu a baixa altura, com curva pela esquerda, para reposicionar a aeronave no eixo de aplicação da segunda área (menor), (Figura 3).

Figura 3 - Rota estimada do PT-CNK na área de aplicação.

Durante essa curva, realizada a baixa altura, o PIC iniciou as ações para alterar e reprogramar o equipamento AG-NAV, a fim de inserir o novo padrão de aplicação “back-to-back” a ser utilizado na área menor.

A configuração do DGPS para iniciar a aplicação na área menor executada em uma altura mais elevada poderia evitar exposição a perigos desnecessários.

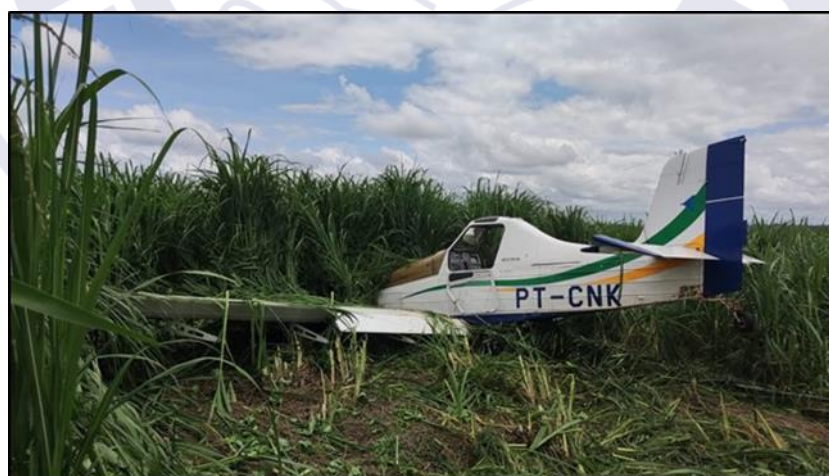
Nesse ínterim, enquanto operava o AG-NAV e executava a curva a baixa altura, houve a colisão da aeronave contra a lavoura de cana-de-açúcar. Na tentativa de arremeter e evitar a colisão contra o solo, o PIC alijou a carga de defensivo agrícola do *hooper*, configurou a aeronave com flapes *full* (30°) e levou a manete de potência toda a frente, porém essas ações não lograram êxito.

Na sequência do impacto contra o solo, o PT-CNK arrastou-se por, aproximadamente, 40 m até a sua parada total (Figura 4).

Figura 4 - PT-CNK após a colisão contra o solo.

Segundo seu relato, ao executar tarefas de pilotagem da aeronave e programação do AG-NAV, ele fixou sua atenção na operação desse sistema, em detrimento aos parâmetros de voo, vindo a perder altura e atingir a plantação de cana.

O desvio da atenção durante a curva a baixa altura, no qual se exigem elevadas percepção e consciência situacional, características das operações aeroagrícolas, influenciou o desempenho do piloto na manutenção do perfil do voo, diminuindo sua velocidade de reação frente à condição de perigo vivenciada.
