**COMANDO DA AERONÁUTICA**  
**CENTRO DE INVESTIGAÇÃO E PREVENÇÃO DE**  
**ACIDENTES AERONÁUTICOS**

**RELATÓRIO FINAL SIMPLIFICADO**

DADOS DA OCORRÊNCIA					
DATA - HORA		INVESTIGAÇÃO		SUMA N°	
20NOV2013 - 21:15 (UTC)		SERIPA III		A-208/CENIPA/2013	
CLASSIFICAÇÃO		TIPO(S)		SUBTIPO(S)	
ACIDENTE		[FUEL] COMBUSTÍVEL		PANE SECA	
LOCALIDADE		MUNICÍPIO		UF	COORDENADAS
FORA DE AERÓDROMO		UBERABA		MG	19°40'59"S   047°56'48"W

DADOS DA AERONAVE		
MATRÍCULA	FABRICANTE	MODELO
PT-CRK	CESSNA AIRCRAFT	310Q
OPERADOR		REGISTRO
CONSTRUTORA BRASIL C. ARAGUAIA LTDA.		TPP
		OPERAÇÃO
		PRIVADA

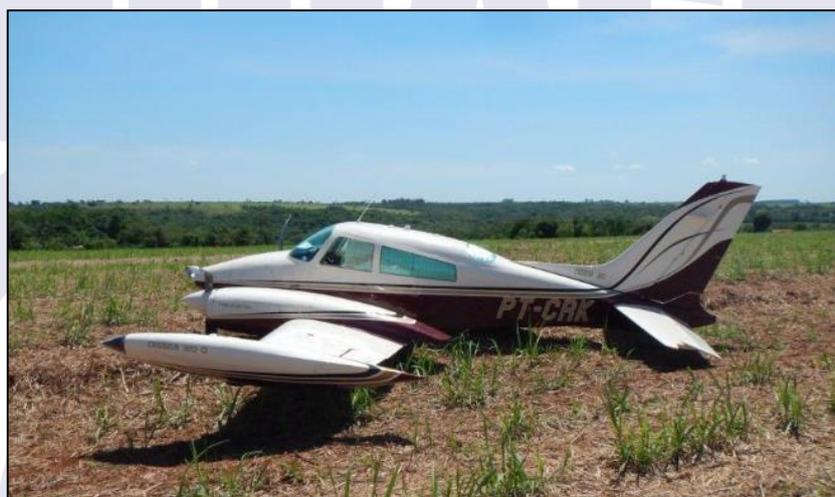
Figura 1 - Aeronave após a ocorrência.

A aeronave teve danos substanciais. O tripulante saiu ileso.

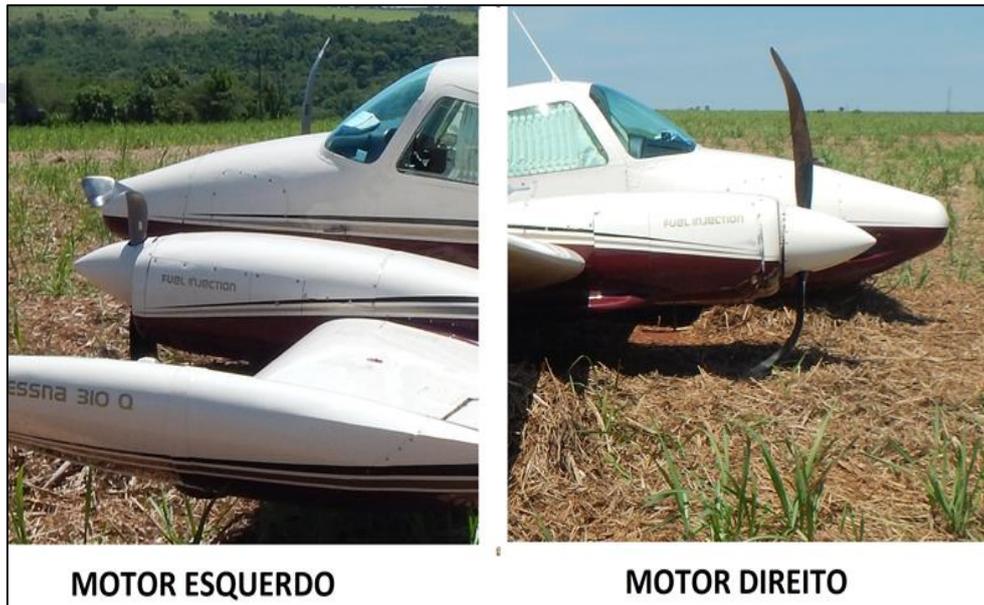
As pás de hélice do motor direito apresentavam deformações que indicavam que o toque contra o solo ocorreu com a hélice parada ou sem tração, característica de motor sem potência. As pás da hélice esquerda apresentavam deformações indicando que o toque contra o solo ocorreu com tração, característica de motor com potência (Figura 2).

Figura 2 - Características das hélices após a ocorrência.
