COMANDO DA AERONÁUTICA
CENTRO DE INVESTIGAÇÃO E PREVENÇÃO DE
ACIDENTES AERONÁUTICOS

RELATÓRIO FINAL SIMPLIFICADO

DADOS DA OCORRÊNCIA					
DATA - HORA		INVESTIGAÇÃO		SUMA Nº	
09 ABR 2015 - 13:13 (UTC)		SERIPA VI		IG-058/CENIPA/2015	
CLASSIFICAÇÃO		TIPO(S)		SUBTIPO(S)	
INCIDENTE GRAVE		COLISÃO DE VEÍCULO COM AERONAVE		NIL	
LOCALIDADE		MUNICÍPIO		UF	COORDENADAS
AEROPORTO DE ANÁPOLIS (SWNS)		ANÁPOLIS		GO	16°21'38"S 048°55'39"W

DADOS DA AERONAVE					
MATRÍCULA		FABRICANTE		MODELO	
PT-CVR		CESSNA AIRCRAFT		172S	
OPERADOR			REGISTRO		OPERAÇÃO
ESCOLA DE AVIAÇÃO ASAS DE SOCORRO			PRI		INSTRUÇÃO

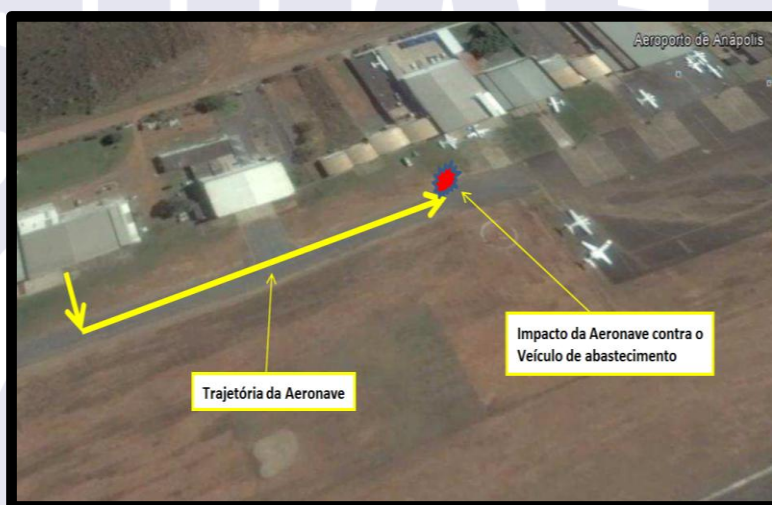
Ao passar próximo a um caminhão de abastecimento de combustível, estacionado na lateral da pista de táxi, ocorreu a colisão da ponta da asa esquerda da aeronave com o obstáculo. Houve danos ao bordo de ataque, ponta e raiz da asa, bem como ao flape.

Figura 1 - Trajetória de táxi da aeronave até o impacto com caminhão de abastecimento.

Durante táxi para decolagem, o instrutor desviou sua atenção para dentro da nacele e não observou a proximidade com o caminhão de combustível. Ao perceber a iminência do impacto, o instrutor efetuou o corte do motor e aplicou os freios, mas não evitou a colisão com o obstáculo.

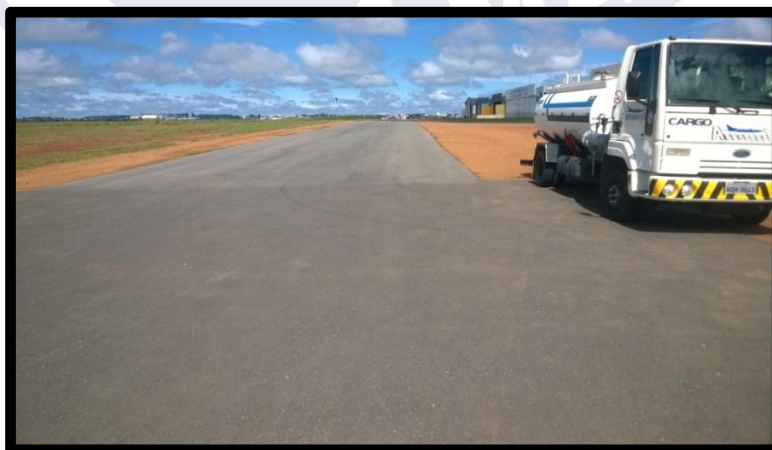
Figura 2 - Veículo de abastecimento em posição próxima à pista de táxi (foto de terceiros).

- i) a pista de táxi não possuía marcações adequadas (faixa de táxi);
- j) o aeródromo era homologado à operação;
- k) o caminhão de combustível estava estacionado na lateral da pista táxi;

Atuar junto ao Operador do Aeródromo de Anápolis visando assegurar-se do posicionamento adequado dos caminhões de abastecimento e outros veículos durante as operações aéreas.

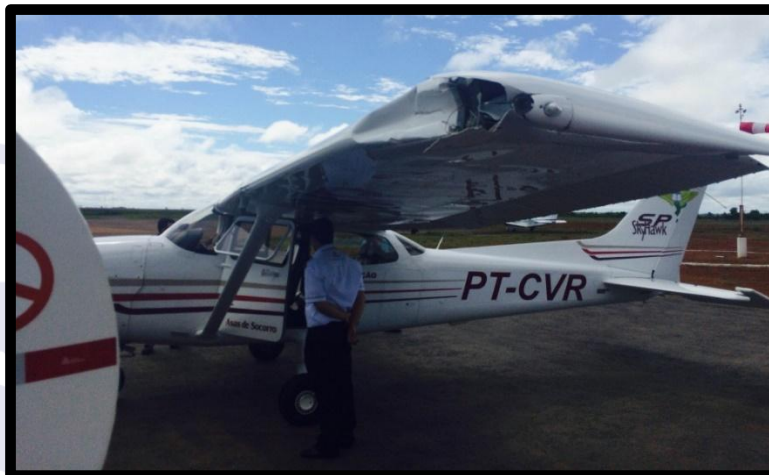
A aeronave teve danos leves. Os dois tripulantes saíram ilesos.

Figura 3 - Danos à ponta de asa da aeronave (foto de terceiros).
