**COMANDO DA AERONÁUTICA**  
**CENTRO DE INVESTIGAÇÃO E PREVENÇÃO DE**  
**ACIDENTES AERONÁUTICOS**

**RELATÓRIO FINAL**  
**A-122/CENIPA/2022**

<b>OCORRÊNCIA:</b>	<b>ACIDENTE</b>
<b>AERONAVE:</b>	<b>PT-DAB</b>
<b>MODELO:</b>	<b>182K</b>
<b>DATA:</b>	<b>29OUT2022</b>

O presente Relatório Final refere-se ao acidente com a aeronave PT-DAB, modelo 182K, ocorrido em 29OUT2022, tipificado como “[Fuel] Combustível”.

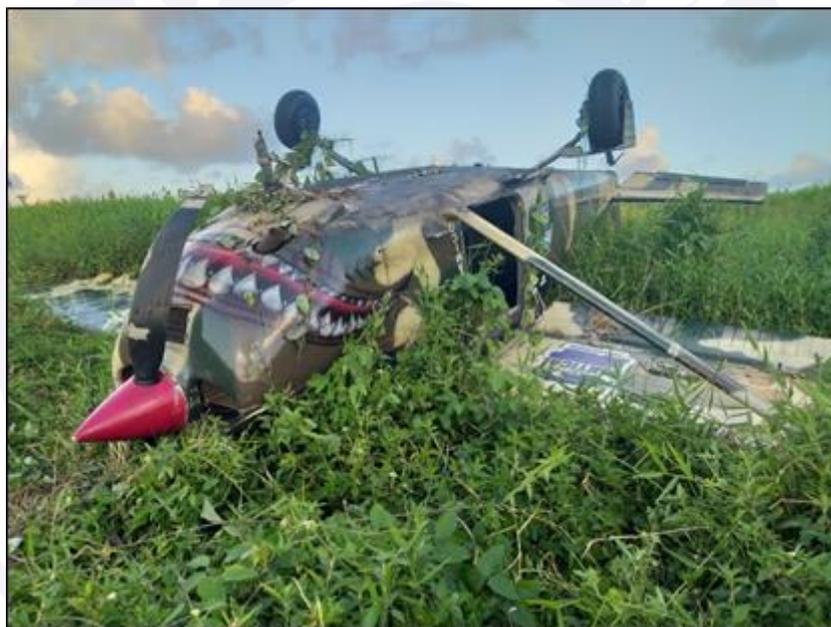
O pouso ocorreu a cerca de 110 m à direita da pista de SIFC, próximo à cabeceira 18, tendo a aeronave parado no dorso, após percorrer, aproximadamente, 15 m no solo.

Figura 1 - Vista do PT-DAB no local do pouso de emergência.

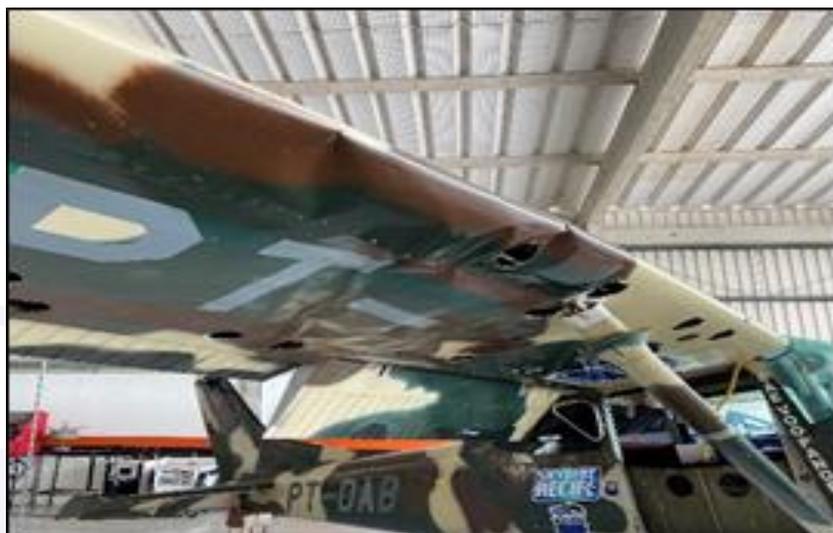
A aeronave teve danos substanciais no motor, conjunto de hélice, trem de pouso auxiliar, estabilizador vertical e na asa direita (Figuras 2 e 3).

Figura 2 - Danos na asa direita.

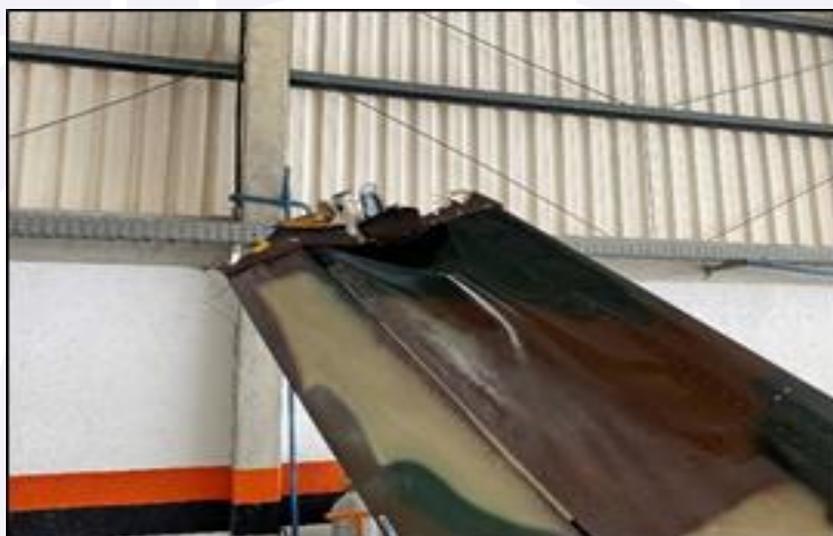
Figura 3 - Danos no estabilizador vertical.

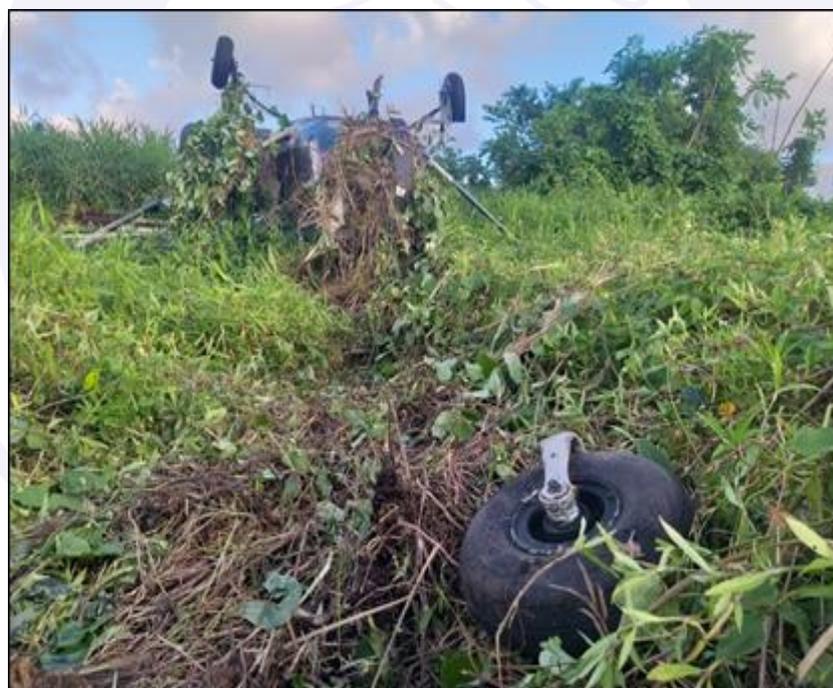
Após percorrer, aproximadamente, 15 m no solo, a parada total da aeronave ocorreu a cerca de 110 m à direita da pista, tendo o avião capotado. Com o impacto, o trem de pouso auxiliar foi separado da aeronave, ficando o restante dos destroços concentrados (Figura 5).

Figura 5 - Trem de pouso auxiliar separado da aeronave.

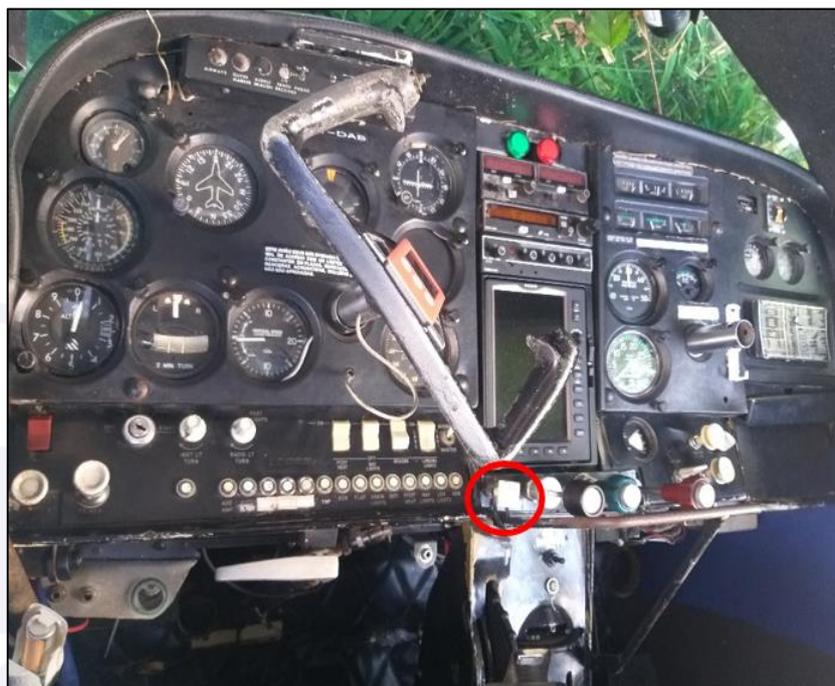
No local do acidente, a alavanca do *Carburettor Heat* (aquecimento do carburador) encontrava-se na posição *off* (Figura 6).

Figura 6 - Detalhe da alavanca do *Carburettor Heat* (aquecimento do carburador) na posição *off*.

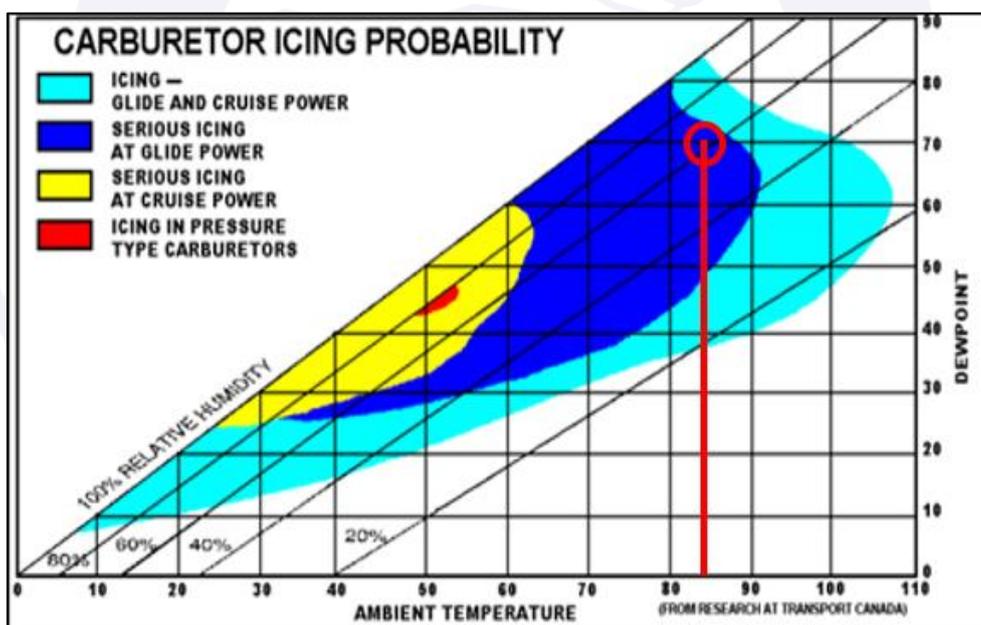
De fato, com base no gráfico que dispõe sobre potencial formação de gelo no carburador, com potência reduzida (*glide power*), observou-se que a aeronave operava na zona de perigo, precisamente, na chamada *Serious Icing (glide power)* (Figura 12).

Figura 12 - Probabilidade de ocorrência do fenômeno gelo no carburador, tendo como referência a temperatura e a umidade relativa em SBRF.

Levando-se em consideração as variáveis meteorológicas presentes (temperatura e umidade relativa do ar), compatíveis com a formação de gelo severo no carburador; o motor com potência reduzida; o não acionamento da alavanca do aquecimento do carburador; e não tendo sido encontradas discrepâncias no motor e seus acessórios, a Comissão de Investigação inferiu que a falha do motor pode ter sido relacionada à restrição na alimentação de combustível, em decorrência de formação de gelo no carburador.
