**COMANDO DA AERONÁUTICA**  
**CENTRO DE INVESTIGAÇÃO E PREVENÇÃO DE**  
**ACIDENTES AERONÁUTICOS**

**RELATÓRIO FINAL SIMPLIFICADO**

DADOS DA OCORRÊNCIA					
DATA - HORA		INVESTIGAÇÃO		SUMA N°	
23 OUT 2015 - 20:00 (UTC)		SERIPA VII		IG-140/CENIPA/2015	
CLASSIFICAÇÃO		TIPO(S)		SUBTIPO(S)	
INCIDENTE GRAVE		ESTOURO DE PNEU		NIL	
LOCALIDADE		MUNICÍPIO		UF	COORDENADAS
AERÓDROMO DE PORTO VELHO (SBPV)		PORTO VELHO		RO	08°42'49"S 063°54'10"W

DADOS DA AERONAVE					
MATRÍCULA		FABRICANTE		MODELO	
PT-DIQ		BEECH AIRCRAFT		B90	
OPERADOR			REGISTRO		OPERAÇÃO
STAR TUR VIAGENS E TURISMO LTDA. - EPP			TPP		PRIVADA

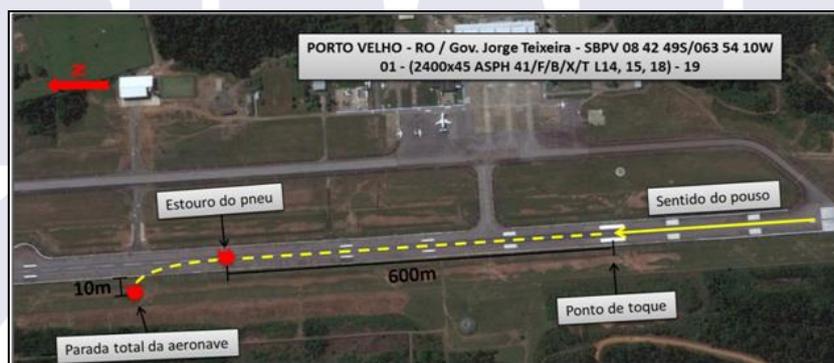
Durante a corrida após o pouso, a aeronave percorreu, aproximadamente, 600m, quando ocorreu o estouro do pneu esquerdo.

O avião saiu à esquerda e a parada total ocorreu a 10m além dos limites laterais da pista. A seguir, o piloto cortou os motores e efetuou o desembarque dos passageiros.

Figura 1 - Trajeto percorrido pela aeronave até a sua parada total fora da pista.

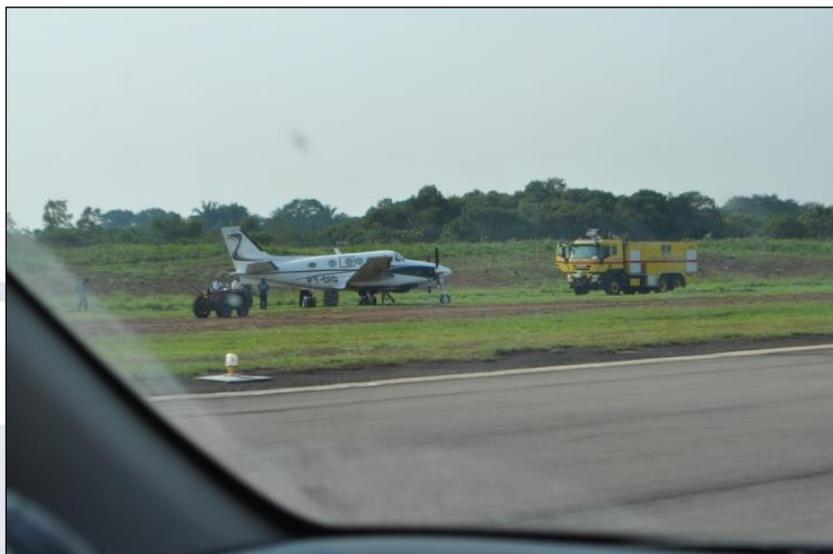
O comandante informou que, após o toque dos trens principais na pista, identificou uma tendência de deslocamento à esquerda, que se intensificou com a rolagem da aeronave. O reverso foi utilizado, a fim de diminuir a velocidade e, após retirar os motores do reverso, ocorreu o estouro do pneu e a saída involuntária da aeronave à esquerda da pista (Figuras 2 e 3).

Figura 2 - Posição final da aeronave.

Não foi possível determinar os fatores que contribuíram diretamente para o estouro do pneu, uma vez que a aeronave foi reparada antes da chegada dos investigadores, o que impediu a preservação dos possíveis indícios.

A Comissão aventou como hipótese mais provável o dano ao pneu causado por um objeto estranho, já na saída de SJOG, uma vez que, durante aquela decolagem, o piloto identificou uma tendência anormal da aeronave derivar à esquerda, além da demora para atingir a velocidade de rotação, utilizando mais pista que o normal, o que indicaria possíveis reflexos do esvaziamento do pneu.

Atuar junto à STAR TUR VIAGENS E TURISMO LTDA. - EPP (operador da aeronave), a fim de enfatizar o previsto no Art. 88-N do Código Brasileiro de Aeronáutica que, salvo as exceções estabelecidas, proíbe a remoção de aeronaves acidentadas, ou de suas partes, do local da ocorrência sem a devida autorização da autoridade de investigação SIPAER.

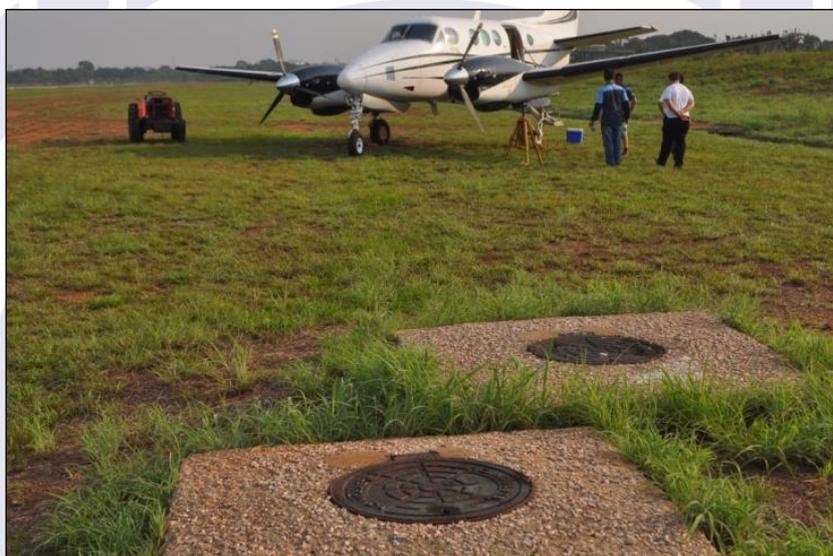
Figura 3 - Posição final da aeronave.
