**COMANDO DA AERONÁUTICA**  
**CENTRO DE INVESTIGAÇÃO E PREVENÇÃO DE**  
**ACIDENTES AERONÁUTICOS**

**RELATÓRIO FINAL SIMPLIFICADO**

| DADOS DA OCORRÊNCIA | | | | |
|---|---|---|---|---|
| 09MAIO2019 - 12:30 (UTC) | SERIPA VI | A-075/CENIPA/2019 | | |

| DADOS DA AERONAVE | | |
|---|---|---|
| PT-DJC | BEECH AIRCRAFT | 35 |

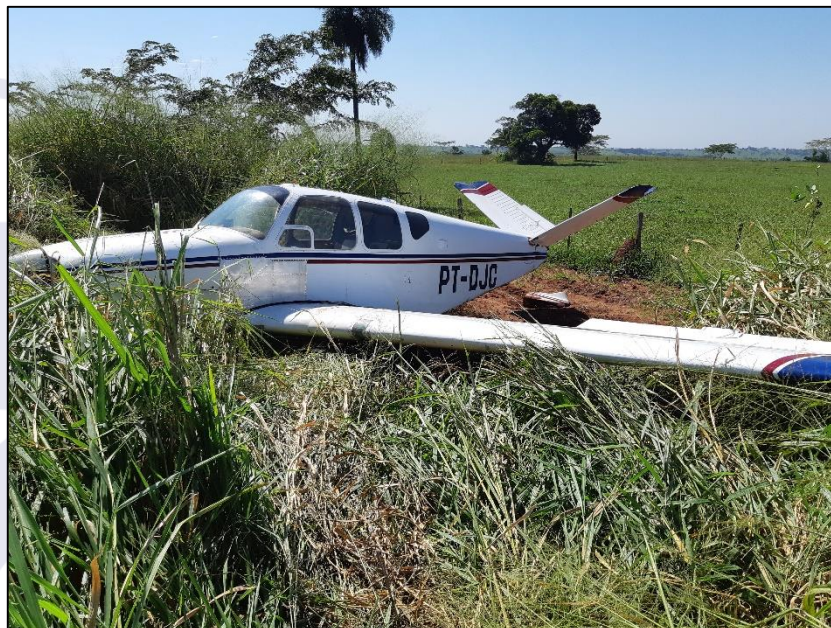
Figura 1 - Aeronave PT-DJC às margens da rodovia BR-158.  
(Fonte: PRF)

Conforme relato do piloto para a PRF, em Paranaíba, MS, ele estaria voando solo e, em razão de uma queda na pressão de óleo do motor em voo, foi realizado o pouso forçado.

Reportagens de jornais locais afirmaram que o piloto pousou na estrada e perdeu a reta, colidindo contra a vegetação da margem.

A aeronave teve danos substanciais.
