RELATÓRIO FINAL
A-025/CENIPA/2022

OCORRÊNCIA:	ACIDENTE
AERONAVE:	PT-DKK
MODELO:	M20F
DATA:	23FEV2022

O presente Relatório Final refere-se ao acidente com a aeronave PT-DKK, modelo M20F, ocorrido em 23FEV2022, classificado como “[SCF-PP] Falha ou mau funcionamento do motor”.

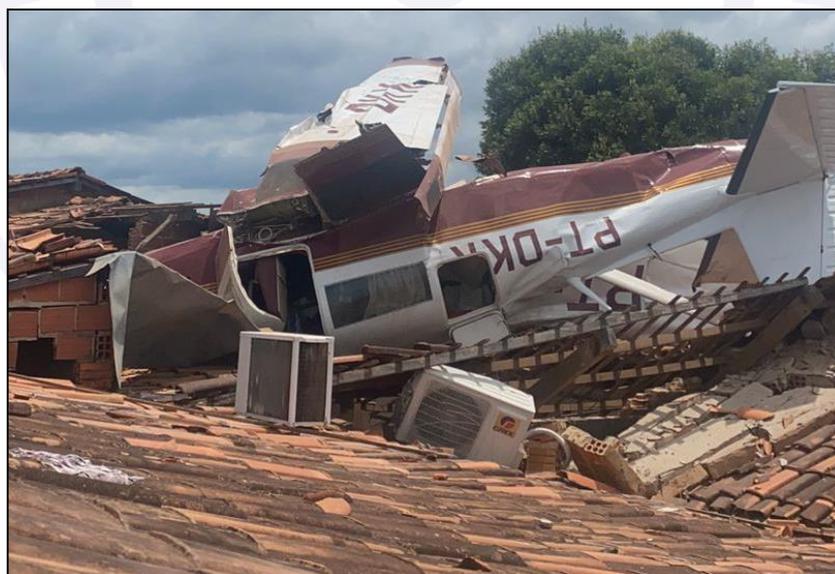
A aeronave teve danos substanciais em toda sua estrutura após colidir contra residências.

Figura 1 - Foto da aeronave no local da ocorrência.

Após o impacto, a aeronave rolou e parou em atitude invertida, na proa aproximada de 140°. Os destroços foram encontrados de maneira concentrada.

As pás da hélice estavam com poucas avarias, com uma leve torção para trás em uma delas.

A asa direita encontrava-se quebrada parcialmente, estando presa pela raiz e dobrada em direção à fuselagem inferior da aeronave. A asa esquerda encontrava-se torcida para trás. Ambas apresentavam amassamentos em sua estrutura e superfícies de comando, principalmente no bordo de ataque.

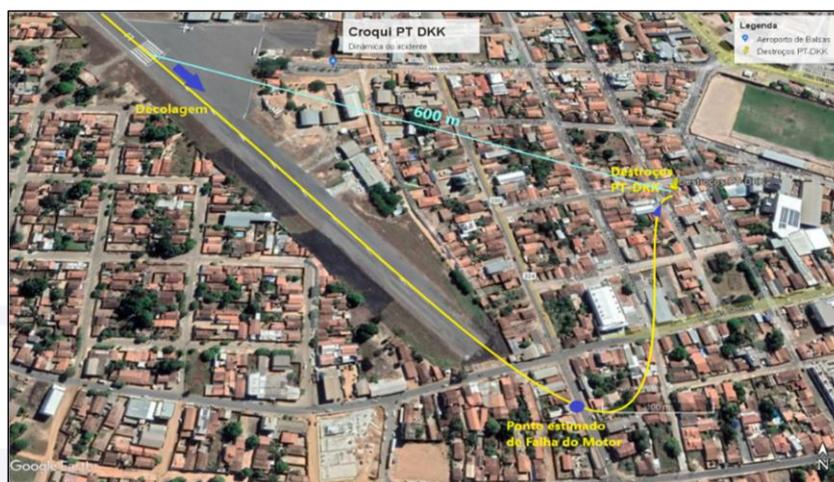
Os destroços foram localizados a 600 m da cabeceira 33 de SNBS, sobre residências. A área no sentido de decolagem era repleta de casas e outras construções.

Figura 2 - Croqui com a distância da cabeceira 33 até os destroços.
Fonte: adaptado Google Earth.

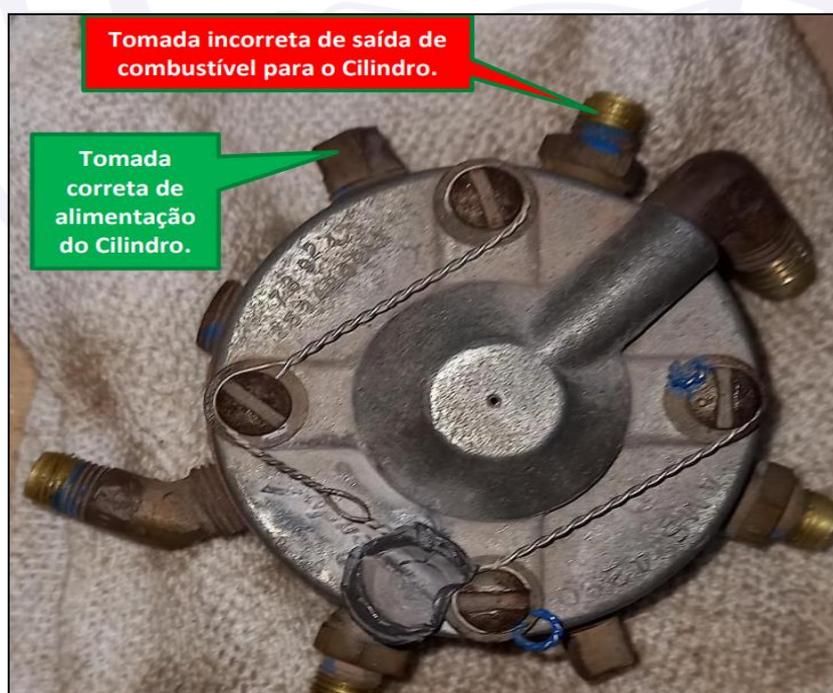
Durante a análise da distribuidora de combustível, constatou-se que o *niple* de saída da tubulação de combustível para um dos cilindros estava instalado erroneamente. Sobre essa instalação, foi verificado que ao invés de essa conexão estar instalada na linha de alimentação do cilindro, encontrava-se fixada na tomada de indicação de pressão de combustível.

Sobre esse fato, cabe ressaltar que as dimensões internas e calibrações de cada orifício de saída da distribuidora de combustível eram diferentes e geravam vazões distintas.

Figura 4 - *Niple* de saída de fluxo de combustível de cilindro instalado equivocadamente na linha de tomada de indicação de pressão.

Ressalta-se que, para o ponto de tomada de pressão, a distribuidora possuía uma restrição física que reduzia a quantidade de saída de combustível. Dessa forma, um dos cilindros estava recebendo vazão de combustível abaixo do preconizado.

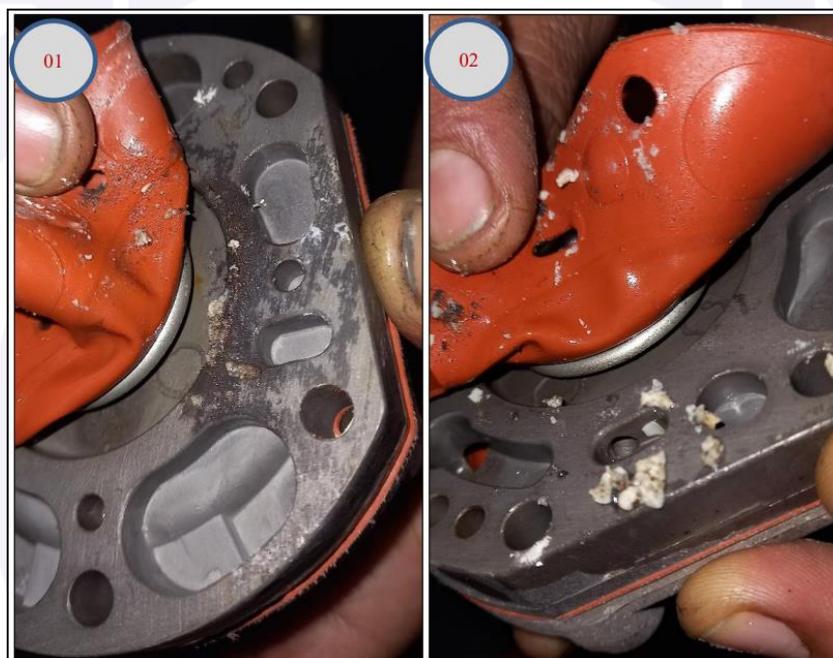
Na sequência, foi realizado o teste funcional do servo injetor de combustível conforme o manual de manutenção, sendo as vazões de baixa, intermediária e alta pressão de combustível testadas. Para os três regimes de pressão, não foi observado fluxo de combustível suficiente, configurando o mau funcionamento do componente.

O servo injetor foi desmontado e suas partes internas foram inspecionadas. Como resultado dessa inspeção, verificou-se que o componente estava contaminado por água e resíduos solidificados na câmara interna, mostrando obstrução dos orifícios calibrados, o que provocou restrição do fluxo de combustível para a distribuidora e para os bicos injetores de combustível.

Figura 5 - Contaminação encontrada no servo injetor de combustível.

Assim, existe a hipótese de que a ausência da conservação adequada da aeronave e seu motor pode ter contribuído para degradações em diversos componentes, em especial o servo injetor, colaborando para a contaminação desse item, gerando sua posterior obstrução.

Portanto, a falha no controle da operação da aeronave contribuiu para a degradação das suas condições e de seus componentes, em especial do servo injetor, culminando na obstrução desse item do sistema de combustível e consequente falha do motor.
