RELATÓRIO FINAL
A-099/CENIPA/2023

OCORRÊNCIA:	ACIDENTE
AERONAVE:	PT-DLO
MODELO:	A36
DATA:	11JUN2023

O presente Relatório Final refere-se ao acidente com a aeronave PT-DLO, modelo A36, ocorrido em 11JUN2023, tipificado como “[SCF-PP] Falha ou mau funcionamento do motor”.

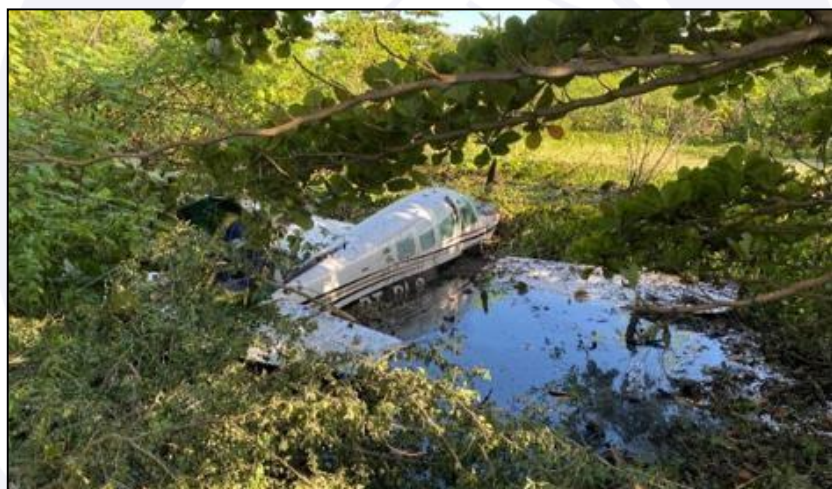
Figura 1 - Vista do PT-DLO no local do pouso forçado.

A aeronave teve danos substanciais na raiz da asa direita e no estabilizador vertical, além de ruptura das linhas do sistema de combustível. Houve, ainda, danos leves na fuselagem, incluindo o intradorso, bem como na asa esquerda, estabilizador horizontal, profundor e sistema elétrico.

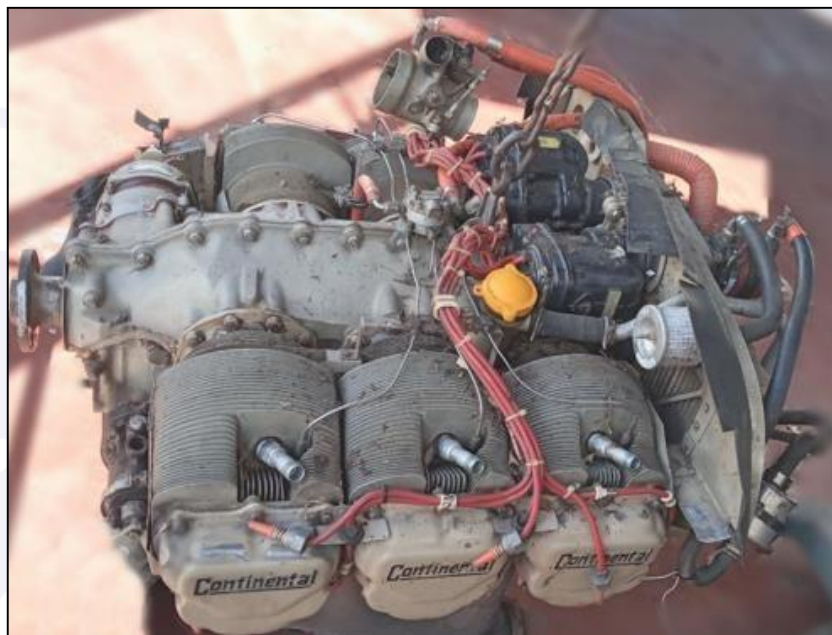
Figura 4 - Vista superior do motor.

O estado das hélices sem dobras, ou seja, sem deformações plásticas típicas de impacto com produção de potência, evidenciou que o motor estava parado no momento do impacto contra o solo.

O motor ficou com restrição de giro devido à quebra do alternador, que foi danificado em razão do impacto contra o solo. Apesar do acidente, as partes internas do motor não apresentavam danos físicos aparentes.

As engrenagens, eixos e todo o interior do motor estavam limpos, lubrificados e sem evidências de anormalidades.

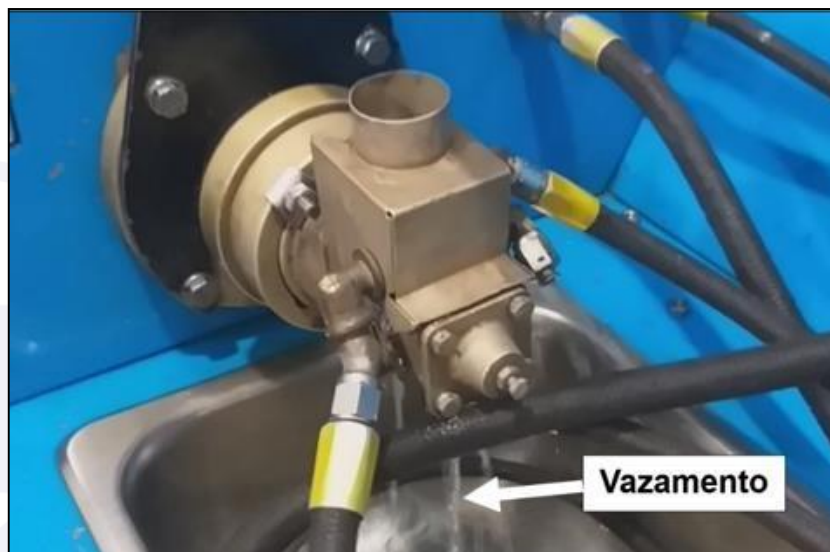
Durante o teste, a bomba apresentou um vazamento de combustível pelo dreno (Figura 5). Essa evidência foi então associada à impossibilidade de que o item atingisse os

parâmetros aceitáveis de pressão e fluxo de combustível constantes na ficha de ensaio do manual de revisão geral do item (*Overhaul and Parts Catalog for Fuel Injection Systems-X30593A*).

Figura 5 - Vazamento na bomba mecânica de combustível.

Após a realização dos exames e testes acima descritos, verificou-se que a falha no funcionamento do motor esteve associada ao vazamento na bomba mecânica e na controladora de combustível.

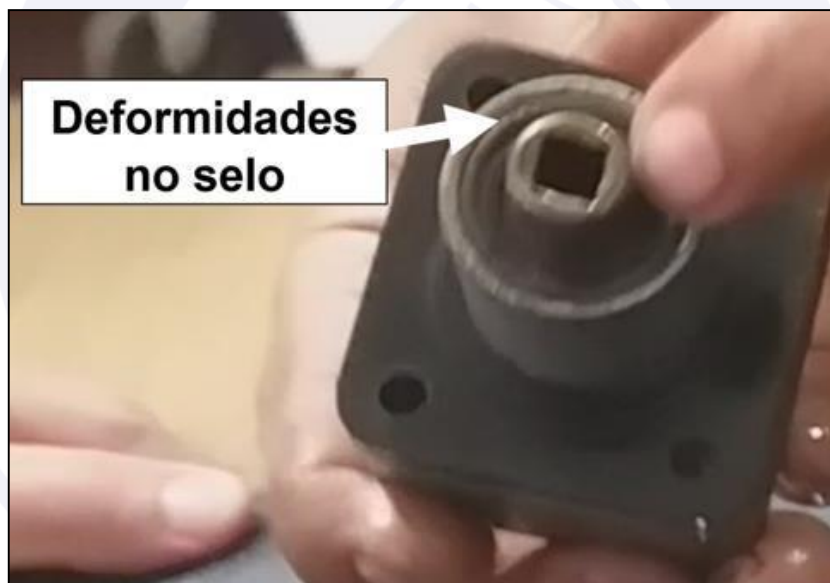
Durante a desmontagem, constatou-se deformidade no selo retentor da carcaça do excêntrico (*seal adapter* PN - 646198), o que ocasionava a fuga de pressão e a consequente redução da pressão do fluxo de combustível (Figura 6).

Figura 6 - Selo retentor apresentando deformidades.

- se o motor fosse operado regularmente ou mesmo estando armazenado, componentes internos como juntas, vedações elastoméricas (borrachas sintética e natural) poderiam se deteriorar com o tempo;
- a corrosão decorrente de fatores ambientais poderia ocorrer naturalmente nos componentes internos e externos do motor. Tal processo poderia afetar a aeronavegabilidade continuada do motor e seus acessórios;

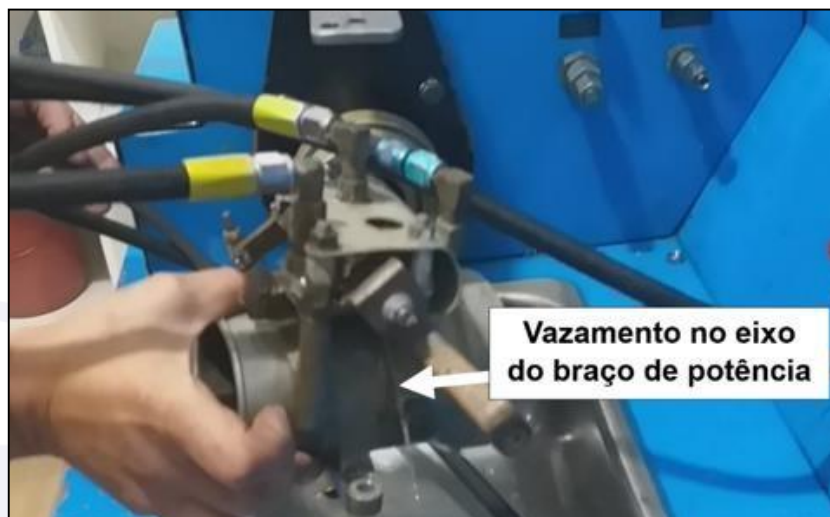
A controladora de combustível, PN 629904-2 e SN G118303A, apresentou vazamento no eixo do braço de potência e mistura (Figura 7) e, portanto, não foram atingidos os parâmetros estabelecidos na ficha de ensaio constante no Manual X30593A.

Figura 7 - Vazamento no eixo do braço de potência da controladora de combustível.

Dessa forma, na investigação no motor e no sistema de combustível do motor pertencente à aeronave PT-DLO verificou que ao se reduzir a potência do motor, por conta do vazamento na bomba e no servo injetor, houve uma perda de potência por falta de fluxo de combustível na alimentação dos cilindros, ocorrendo a parada do motor em voo.

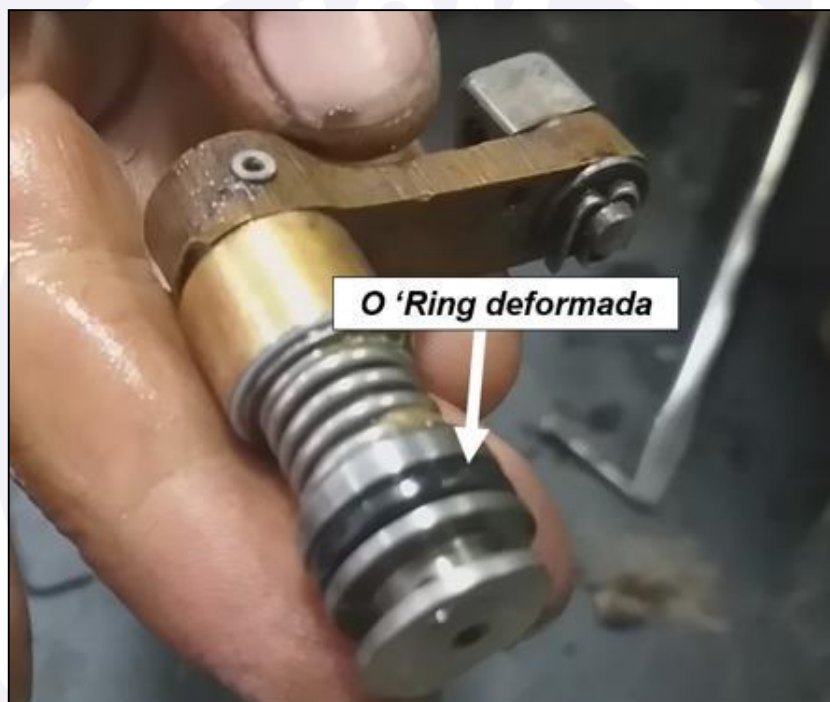
Após a desmontagem, foram detectadas deformações no *O-ring* de vedação interna do eixo do braço de potência PN 630979 (Figura 8).

Figura 8 - Aspecto do *O-ring* do eixo do braço de potência.
