**COMANDO DA AERONÁUTICA**  
**CENTRO DE INVESTIGAÇÃO E PREVENÇÃO DE**  
**ACIDENTES AERONÁUTICOS**

**RELATÓRIO FINAL SIMPLIFICADO**

DADOS DA OCORRÊNCIA								
DATA - HORA		INVESTIGAÇÃO		SUMA N°				
04DEZ2022 - 14:20 (UTC)		SERIPA II		A-138/CENIPA/2022				
CLASSIFICAÇÃO		TIPO(S)						
ACIDENTE		[FUEL] COMBUSTÍVEL						
LOCALIDADE		MUNICÍPIO	UF	COORDENADAS				
LAGOA DO BONFIM		NÍSIA FLORESTA	RN	06°03'32"S	035°11'52"W			
DADOS DA AERONAVE								
MATRÍCULA		FABRICANTE			MODELO			
PT-DUQ		CESSNA AIRCRAFT			150G			
OPERADOR			REGISTRO		OPERAÇÃO			
NATAL ESCOLA DE AVIAÇÃO CIVIL LTDA.			PRI		INSTRUÇÃO			
PESSOAS A BORDO / LESÕES / DANOS À AERONAVE								
A BORDO		LESÕES					DANOS À AERONAVE	
		Illeso	Leve	Grave	Fatal	Desconhecido		
Tripulantes	2	2	-	-	-	-	Nenhum	
Passageiros	-	-	-	-	-	-	Leve	
<b>Total</b>	<b>2</b>	<b>2</b>	-	-	-	-	X Substancial	
							Destruída	
Terceiros	-	-	-	-	-	-	Desconhecido

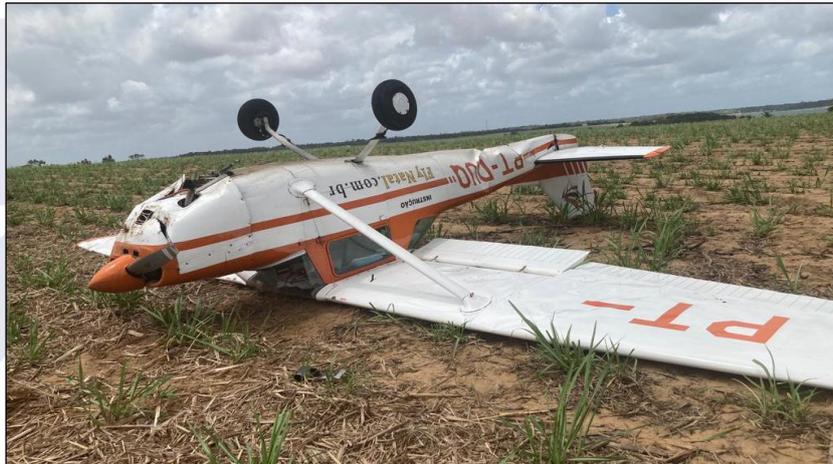
Próximo ao destino, houve perda de potência do motor e a tripulação optou por um pouso de emergência em uma plantação de cana-de-açúcar, tendo o avião parado de dorso após o toque.

A aeronave teve danos substanciais e os dois tripulantes saíram ilesos.

Figura 1 - Vista do PT-DUQ no local do acidente.

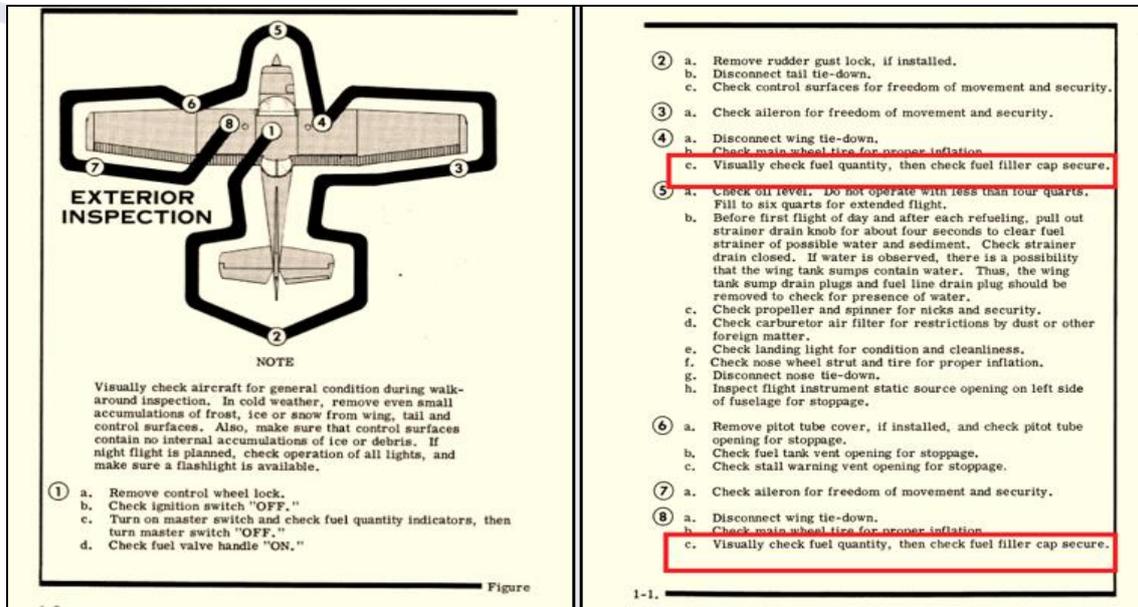
Sobre a inspeção externa, o *Owner's Manual Model 150 - 1971, Section 1, Operating Check List*, nas páginas 1-2 e 1-3, estabelecia que a quantidade de combustível nos tanques deveria ser checada visualmente (Figura 3).

Figura 3 - *Owner's Manual Model 150 - 1971, Section 1, Operating Check List*, páginas 1-2 e 1-3, com destaque para o cheque visual da quantidade de combustível.

- k) antes da primeira e terceira etapas do voo de navegação, não foram conferidas visualmente as quantidades de combustível com as quais a aeronave estava previamente abastecida, conforme previsto em manual;

Divulgar os ensinamentos presentes nesta investigação ao CIAC Natal Escola de Aviação Civil Ltda., a fim de que este Relatório Final seja utilizado nas ações de promoção da segurança operacional, com foco nos riscos decorrentes da falta de verificação visual da quantidade de combustível existente nas aeronaves, pelos pilotos, antes de cada voo.
