COMANDO DA AERONÁUTICA
CENTRO DE INVESTIGAÇÃO E PREVENÇÃO DE
ACIDENTES AERONÁUTICOS

RELATÓRIO FINAL SIMPLIFICADO

DADOS DA OCORRÊNCIA								
DATA - HORA		INVESTIGAÇÃO		SUMA N°				
16FEV2021 - 11:00 (UTC)		SERIPA VII		A-030/CENIPA/2021				
CLASSIFICAÇÃO		TIPO(S)		SUBTIPO(S)				
ACIDENTE		[UNK - INDETERMINADO]		NIL				
LOCALIDADE		MUNICÍPIO		UF	COORDENADAS			
DESCONHECIDA		DESCONHECIDO		-	--- ---			
DADOS DA AERONAVE								
MATRÍCULA		FABRICANTE		MODELO				
PT-DVB		CESSNA AIRCRAFT		182N				
OPERADOR			REGISTRO		OPERAÇÃO			
PARTICULAR			TPP		PRIVADA			
PESSOAS A BORDO / LESÕES / DANOS À AERONAVE								
A BORDO		LESÕES					DANOS À AERONAVE	
		Ileso	Leve	Grave	Fatal	Desconhecido		
Tripulantes	1	-	-	-	-	1	Nenhum	
Passageiros	-	-	-	-	-	-	Leve	
Total	1	-	-	-	-	1	Substancial	
							Destruída	
Terceiros	-	-	-	-	-	-	X Desconhecido

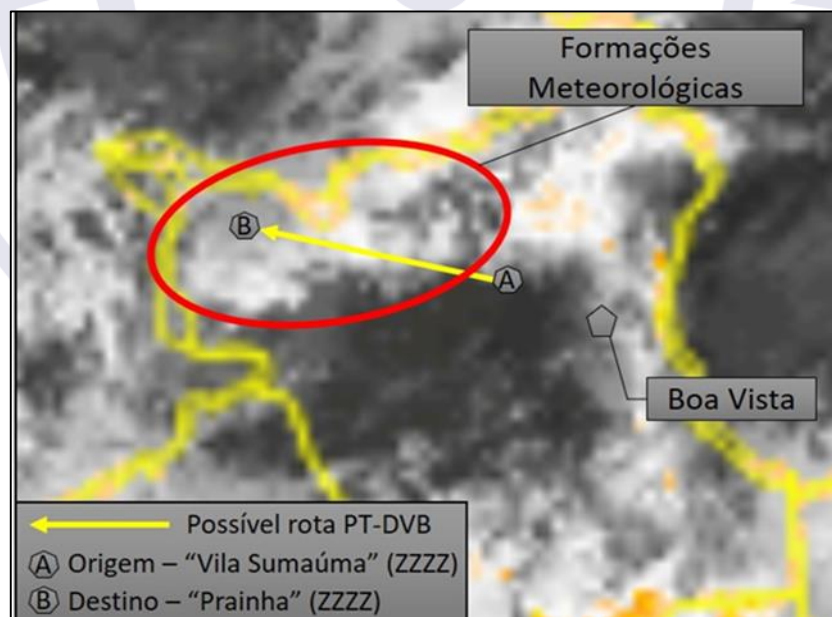
De acordo com informações fornecidas por outros pilotos que voavam naquela região no dia da ocorrência, as condições meteorológicas não eram propícias à realização do voo em Condições Meteorológicas Visuais (VMC).

Tais informações foram corroboradas pela Imagem Satélite Realçada, obtida na Rede de Meteorologia do Comando da Aeronáutica (REDMET), das 11h20min (UTC) do dia 26FEV2021, que indicava a presença de formação meteorológica na rota e no destino.

Figura 1 - Imagem Satélite indicando formações meteorológicas em rota e no destino.

- Condições meteorológicas adversas - indeterminado.
