COMANDO DA AERONÁUTICA
CENTRO DE INVESTIGAÇÃO E PREVENÇÃO DE
ACIDENTES AERONÁUTICOS

RELATÓRIO FINAL SIMPLIFICADO

DADOS DA OCORRÊNCIA					
DATA - HORA		INVESTIGAÇÃO		SUMA N°	
09 NOV 2015 - 20:00 (UTC)		SERIPA II		IG-146/CENIPA/2015	
CLASSIFICAÇÃO		TIPO(S)		SUBTIPO(S)	
INCIDENTE GRAVE		FALHA DO MOTOR EM VOO			
LOCALIDADE		MUNICÍPIO		UF	COORDENADAS
ZONA RURAL		TAIPU		RN	05°33'41"S 035°33'32"W

DADOS DA AERONAVE		
MATRÍCULA	FABRICANTE	MODELO
PT-EJF	EMBRAER	EMB-810C
OPERADOR	REGISTRO	OPERAÇÃO
PARTICULAR	TPP	PRIVADA

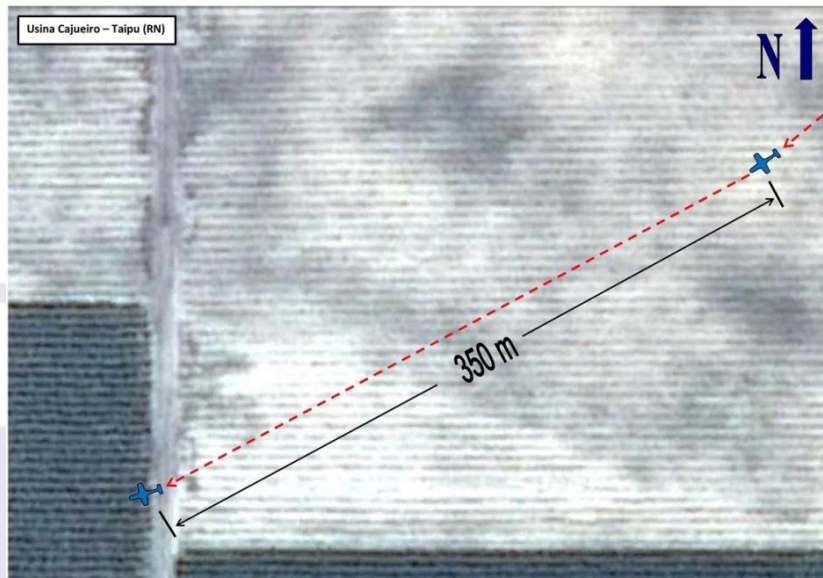
Após o toque no solo, a aeronave percorreu uma distância de, aproximadamente, 350 metros até a parada total.

Figura 2 - Trajetória da aeronave após o pouso de emergência.

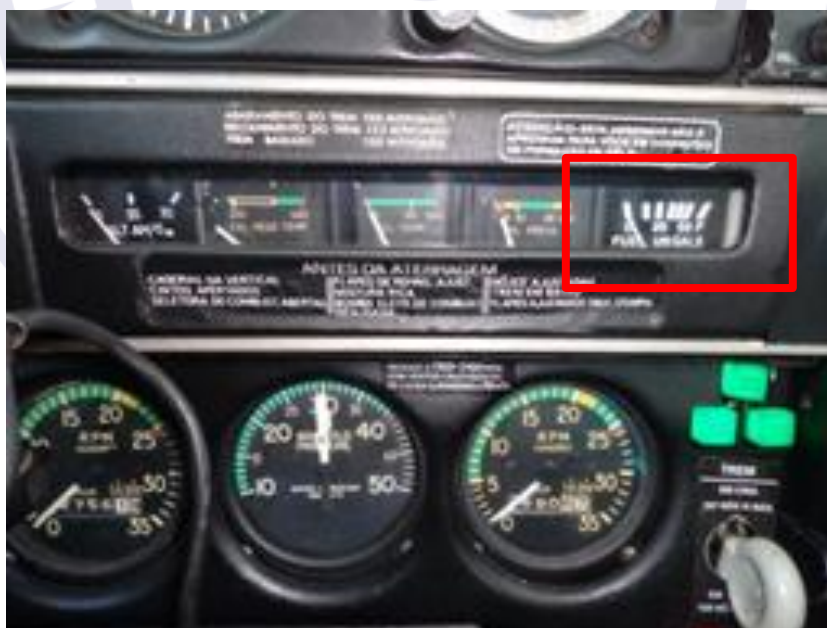
Durante a ação inicial, foi verificado que havia combustível no tanque esquerdo. Entretanto, os liquidômetros não apresentaram indicação de combustível (permaneceram zerados) quando a aeronave foi energizada.

Figura 3 - Liquidômetros sem indicação com a aeronave energizada.

Além da perda do dreno, a situação pode ter sido agravada pela falta de indicações confiáveis dos liquidômetros.

No caso da aeronave PT-EJF, verificou-se que nenhum dos liquidômetros apresentavam indicações confiáveis, estando em desacordo com o que preconizava o RBHA 91.

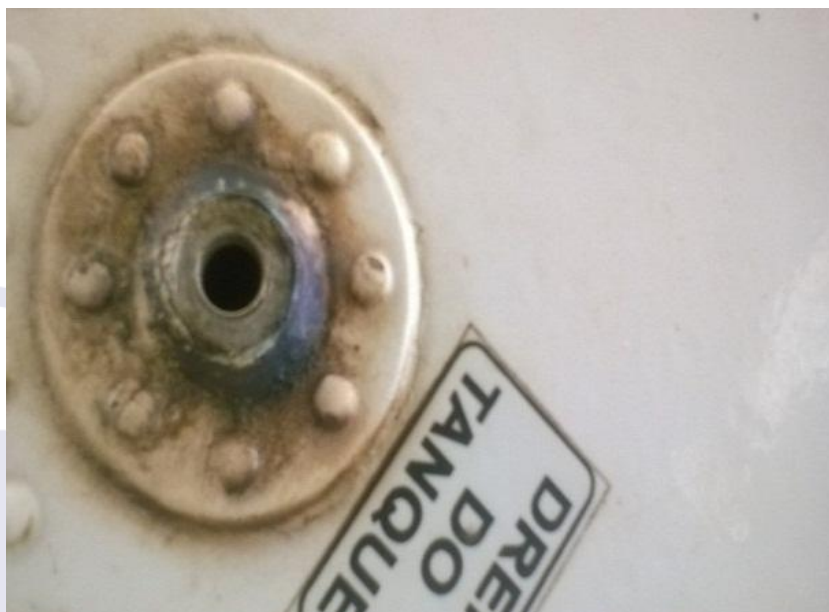
Também foi constatada a ausência do dreno de combustível do tanque interno da asa direita.

Figura 4 - Vista evidenciando a ausência do dreno do tanque interno da asa direita.

Assim, é possível que a falha do motor direito tenha sido associada a ausência do dreno de combustível na asa direita e o conseqüente vazamento do combustível naquela asa.

Não foi possível determinar se a ausência do dreno do tanque interno da asa direita esteve relacionada à qualidade das intervenções de manutenção realizadas na aeronave ou mesmo à não realização destas.
