COMANDO DA AERONÁUTICA
CENTRO DE INVESTIGAÇÃO E PREVENÇÃO DE
ACIDENTES AERONÁUTICOS

RELATÓRIO FINAL SIMPLIFICADO

DADOS DA OCORRÊNCIA			
DATA - HORA	INVESTIGAÇÃO	SUMA(V) Nº	
09 MAR 2016 - 09:00 (UTC)	SERIPA VI	IG-042/CENIPA/2016	
CLASSIFICAÇÃO	TIPO(S)	SUBTIPO(S)	
INCIDENTE GRAVE	POUSO EM LOCAL NÃO PREVISTO	NIL	
LOCALIDADE	MUNICÍPIO	UF	COORDENADAS
FAZENDA SÃO PAULO	CONQUISTA D'OESTE	MT	14°38'05"S 058°52'04"W

DADOS DA AERONAVE		
MATRÍCULA	FABRICANTE	MODELO
PT-EOO	NEIVA	EMB-721C
OPERADOR	REGISTRO	OPERAÇÃO
PARTICULAR	TPP	PRIVADA

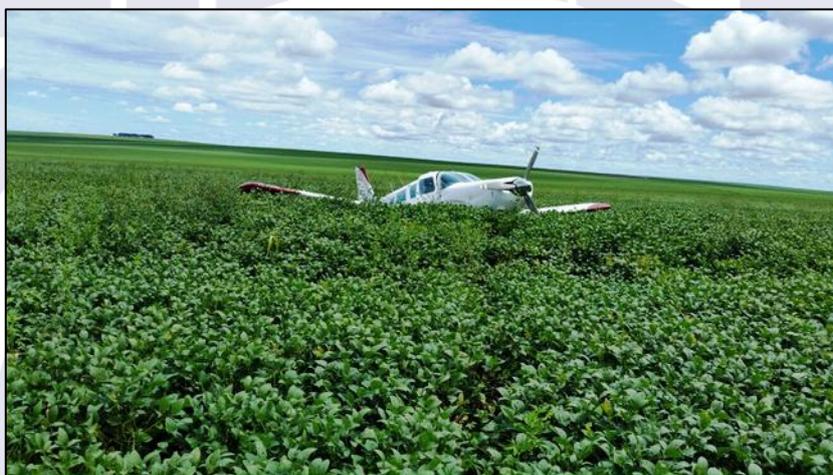
Segundo relatos, após o abastecimento de combustível, o piloto tentou decolar de uma estrada de terra, perdeu o controle da aeronave, adentrou a plantação e colidiu a asa esquerda contra o solo.

A aeronave teve danos leves.

Figura 1 - Vista geral da aeronave.

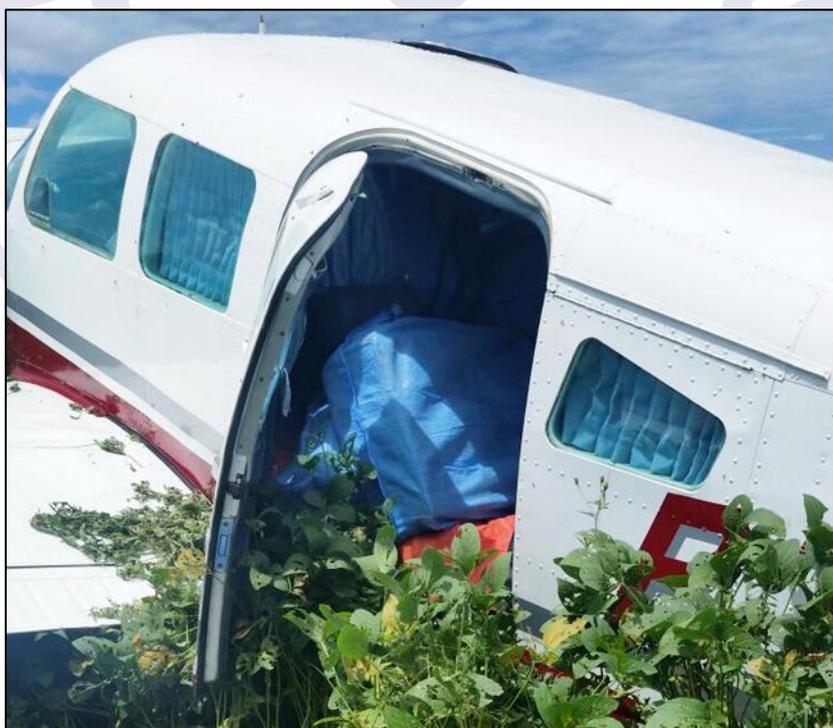
Figura 2 - Material entorpecente encontrado no interior da aeronave.

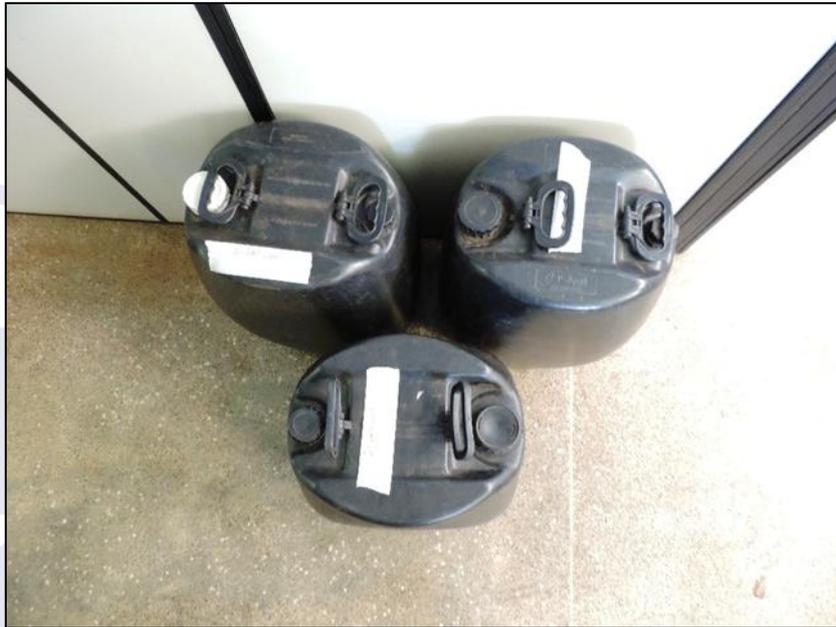
Figura 3 - Galões de combustível encontrados no interior da aeronave

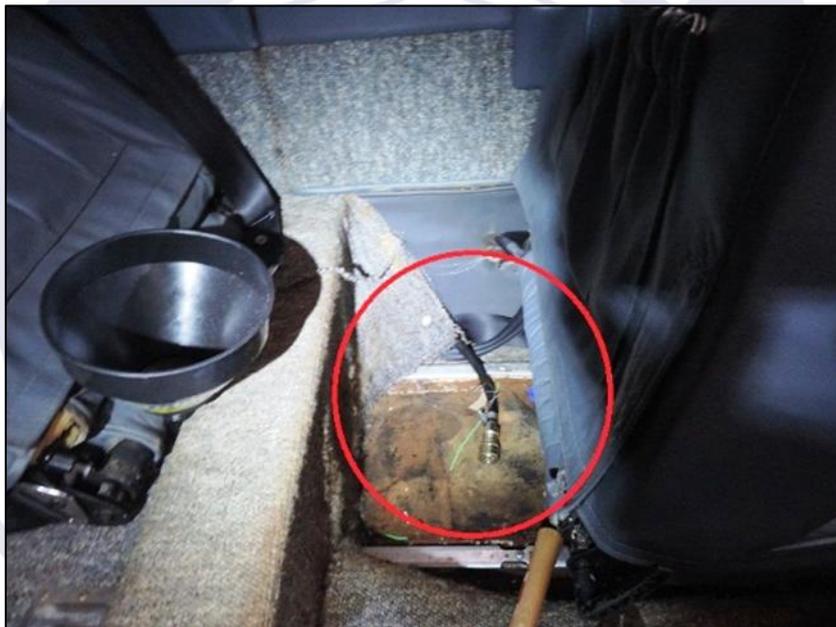
Figura 4 - Saída de mangueira, possivelmente interligada a linha de combustível.

- e) No interior da aeronave, foi identificado um sistema improvisado de reabastecimento de combustível em voo; e
- f) Na aeronave, foram encontrados 442,20kg de material entorpecente.

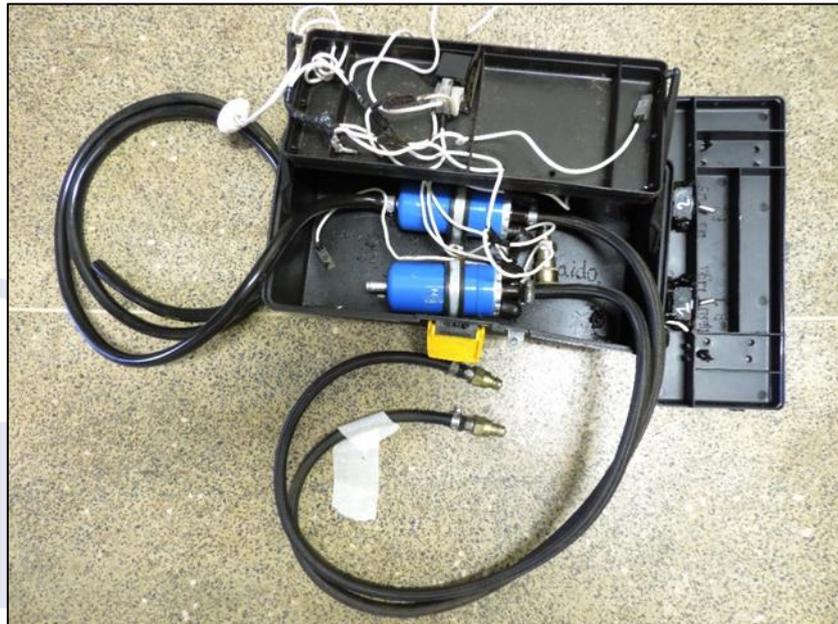
Figura 5 - Bombas de combustível, adaptadas em caixa plástica, encontradas no interior da aeronave.

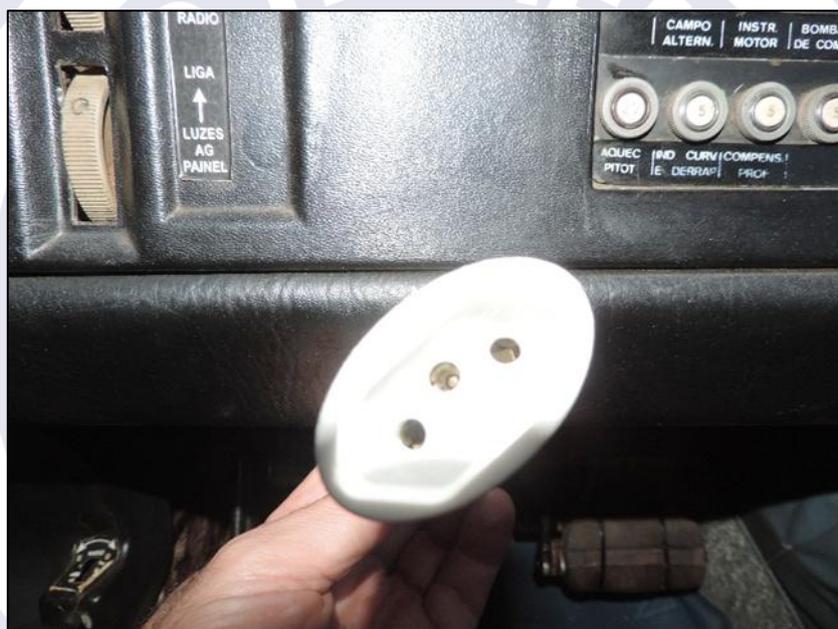
Figura 6 - Tomada elétrica com saída da parte inferior do painel da aeronave.
