**COMANDO DA AERONÁUTICA**  
**CENTRO DE INVESTIGAÇÃO E PREVENÇÃO DE**  
**ACIDENTES AERONÁUTICOS**

**RELATÓRIO FINAL**  
**A-120/CENIPA/2015**

<b>OCORRÊNCIA:</b>	<b>ACIDENTE</b>
<b>AERONAVE:</b>	<b>PT-EPD</b>
<b>MODELO:</b>	<b>EMB-721C</b>
<b>DATA:</b>	<b>30AGO2015</b>

O presente Relatório Final refere-se ao acidente com a aeronave PT-EPD, modelo EMB-721C, ocorrido em 30AGO2015, classificado como “[SCF-PP] Falha ou mau funcionamento do motor | Falha do motor em voo”.

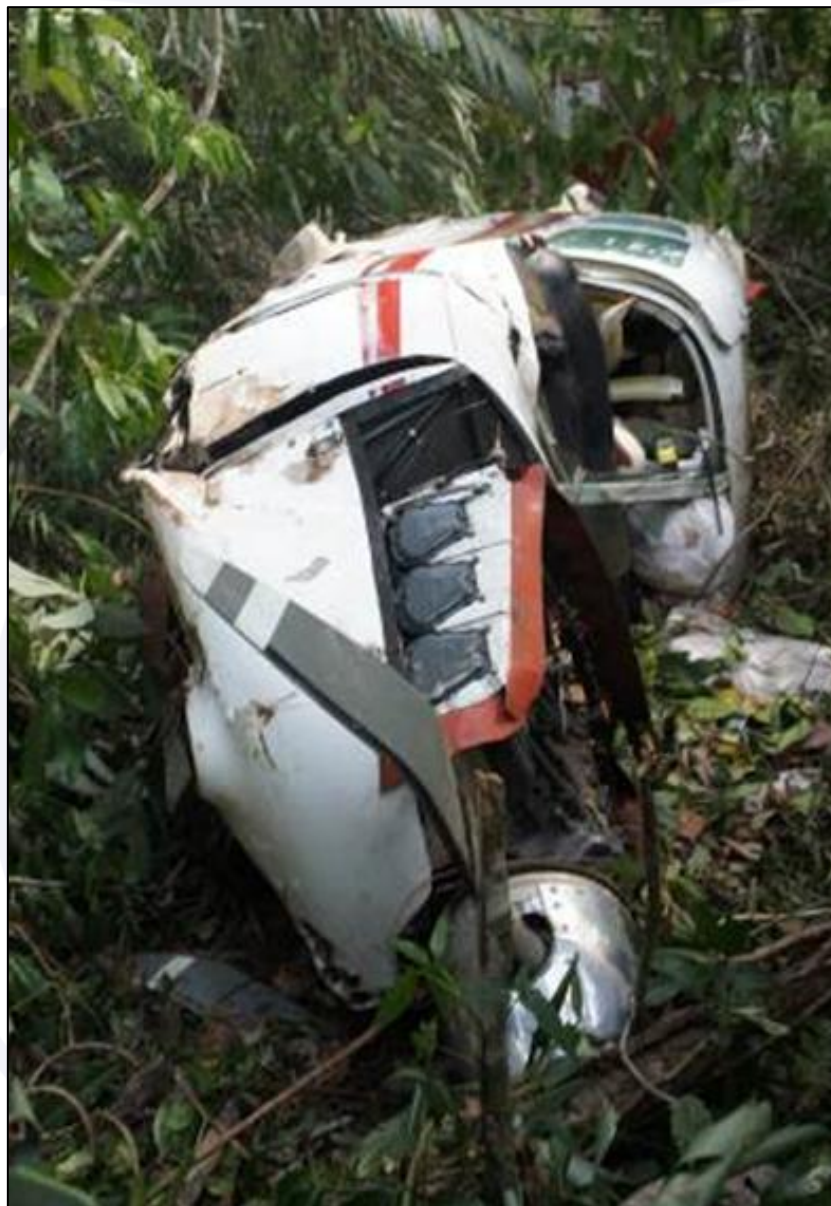
A fuselagem estava inclinada 90° à esquerda. O nariz da aeronave apresentava deformação para a esquerda (Figura 1). O para-brisas foi arrancado no impacto final.

Figura 1 - Posição final da fuselagem.

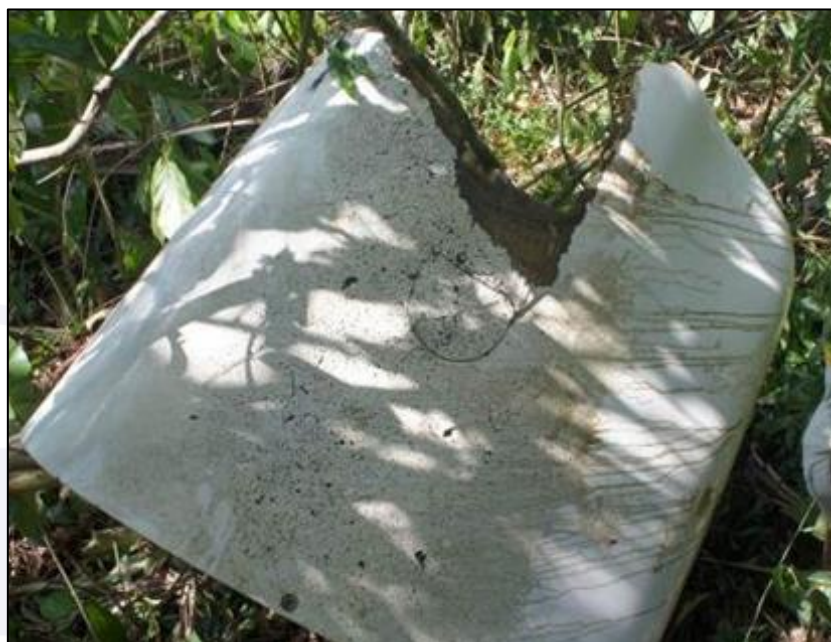
A carenagem superior do motor se despreendeu da aeronave e apresentava uma fratura na parte frontal esquerda, área que cobria o cilindro nº 2 (Figura 2).

Figura 2 - Carenagem superior do motor.

Os danos observados na carenagem superior do motor, provavelmente, foram causados pelo desprendimento de partes da *Crankcase Assembly*, e/ou do cilindro, e/ou da biela.

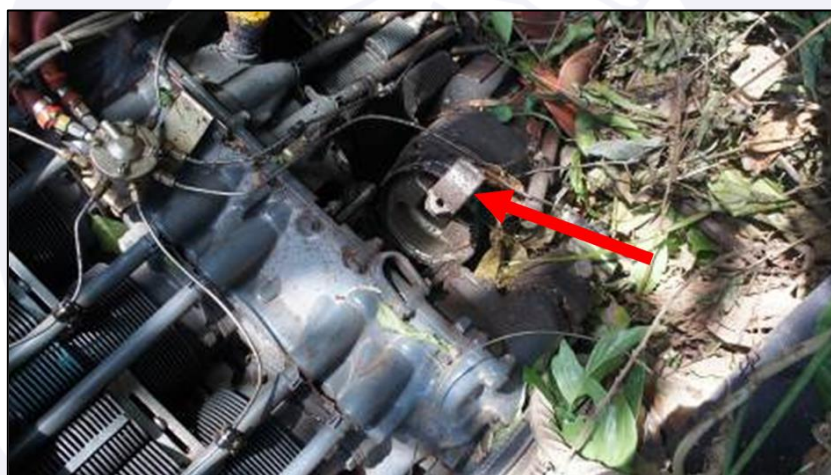
O cilindro nº 2 estava deslocado da sua posição. Havia uma fratura na parte superior da carcaça (*Crankcase Assembly*, de acordo com o *Parts Catalog* da *Lycoming Aircraft*) do motor, próximo aos parafusos prisioneiros superiores do cilindro nº 2 (Figura 3). A biela do pistão desse cilindro estava fraturada na cabeça e foi encontrada despreendida do eixo de manivelas.

Figura 3 - Bloco do motor fraturado na base do cilindro nº 2 e cabeça da biela fraturada.

A fratura da biela foi considerada consequência de o cilindro ter trabalhado solto e desalinhado.

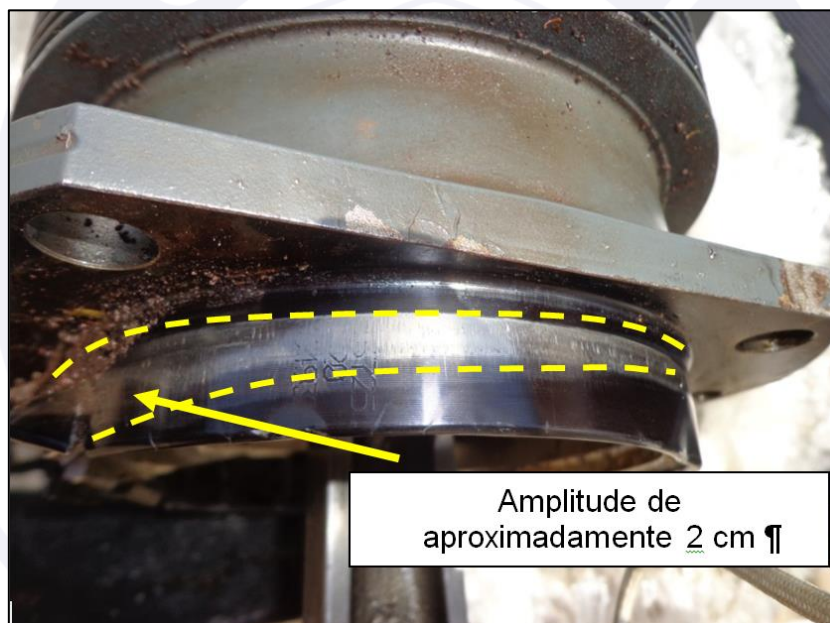
A análise visual do cilindro nº 2 indicou marcas de espelhamento na sua saia, abaixo do flange de fixação, conforme pode ser observado na Figura 4.

Figura 4 - Marcas de espelhamento na saia do cilindro nº 2.

As marcas de espelhamento, mostradas na Figura 4, indicavam que o cilindro trabalhou solto por um determinado período, antes do desprendimento total de todos os parafusos.

Segundo o relatório técnico elaborado pelo IAE, as marcas na saia do cilindro, abaixo do flange de fixação, eram, de fato, um indício de que ele trabalhou solto na sua base de fixação.

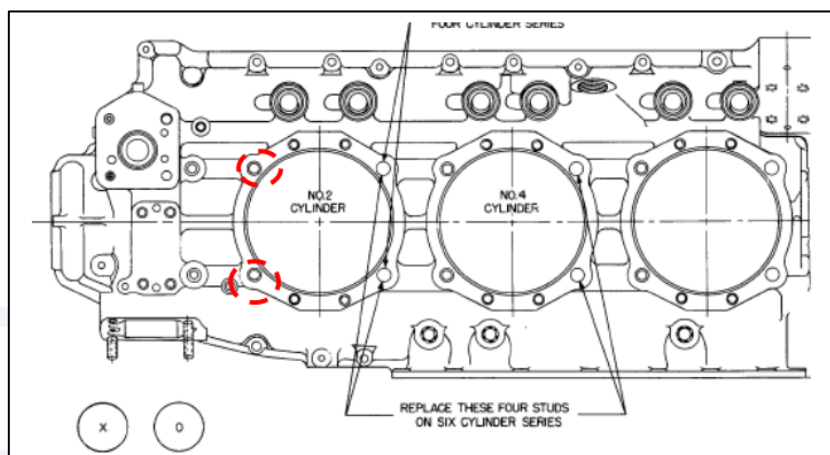
Essas marcas também sugeriam que o processo de fratura se iniciou pelos prisioneiros dianteiros de 0.5 polegada, PN 50-15, indicados na Figura 5, pois eles formavam um arco entre os parafusos passantes, conforme ilustrado na Figura 6.

Figura 5 - Parafusos prisioneiros de 1/2".

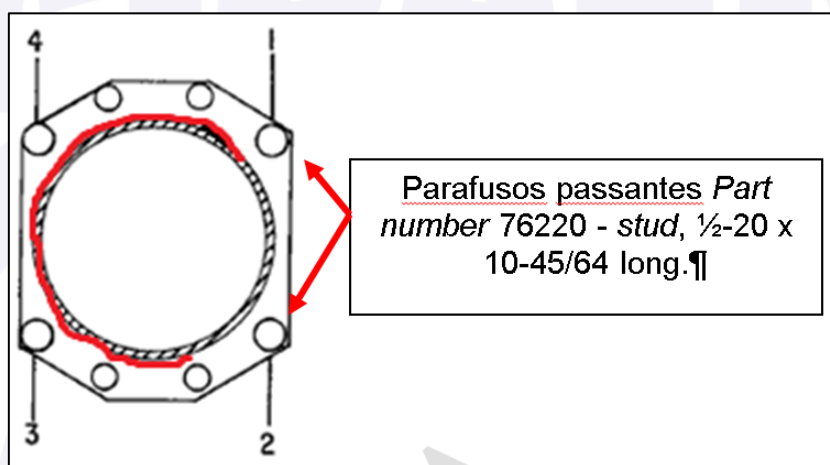
Figura 6 - Ilustração da área em que foram encontradas as marcas de espelhamento na saia do cilindro nº 2.

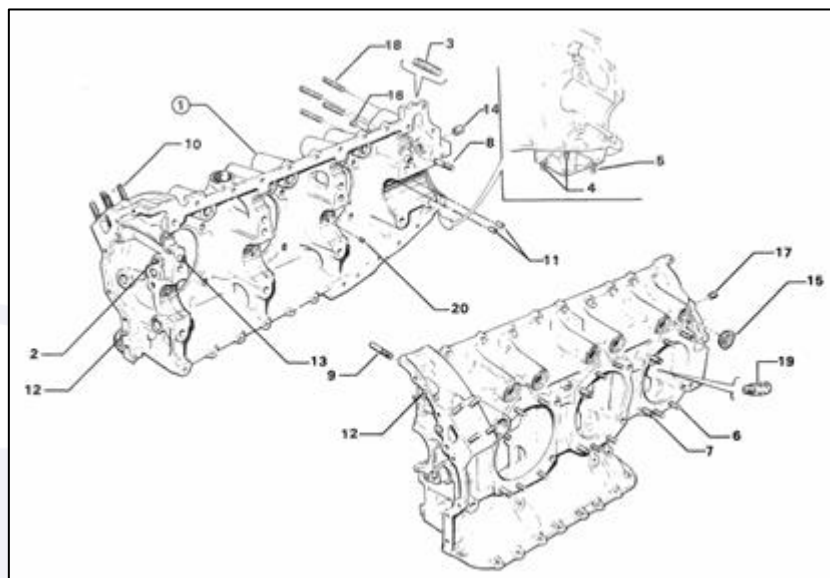
A análise da documentação de manutenção do motor indicou que a *Crankcase Assembly* PN 11F20022-D3, instalada na última revisão, não era a prevista para o motor *Lycoming* modelo IO-540-K1G5D. Esse componente era indicado para os motores *Lycoming* modelos TIO, LTIO-540 e séries (motores turbo alimentados).

Figura 7 - Imagem da *Crankcase Assembly* TIO, LTIO-540 Series extraída do *Parts Catalog*.

O *Part Number* da *Crankcase Assembly* prevista para o motor *Lycoming IO-540-K1G5D* seria o 11F24020-D1-S.
