COMANDO DA AERONÁUTICA
CENTRO DE INVESTIGAÇÃO E PREVENÇÃO DE
ACIDENTES AERONÁUTICOS

RELATÓRIO FINAL SIMPLIFICADO

DADOS DA OCORRÊNCIA						
DATA - HORA		INVESTIGAÇÃO		SUMA N°		
17 NOV 2015 - 17:55 (UTC)		SERIPA VII		IG-153/CENIPA/2015		
CLASSIFICAÇÃO		TIPO(S)		SUBTIPO(S)		
INCIDENTE GRAVE		[SCF-NP] FALHA OU MAU FUNCIONAMENTO DE SISTEMA/COMPONENTE		COM TREM DE POUSO		
LOCALIDADE		MUNICÍPIO		UF	COORDENADAS	
AERÓDROMO DE FLORES (SWFN)		MANAUS		AM	03°04'21"S	060°01'22"W

DADOS DA AERONAVE					
MATRÍCULA		FABRICANTE		MODELO	
PT-EZQ		EMBRAER		EMB-810C	
OPERADOR			REGISTRO		OPERAÇÃO
A.R.T. TÁXI AÉREO LTDA.			TPX		TÁXI-AÉREO

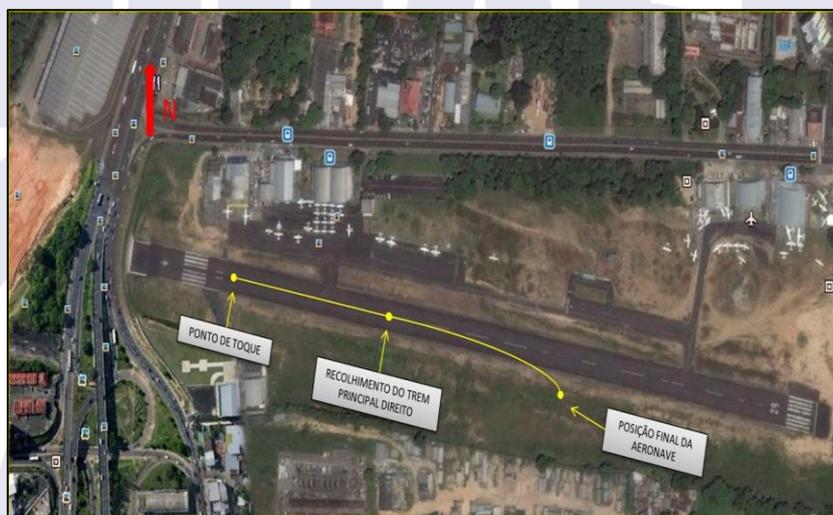
Figura 1 - Croqui da ocorrência.

Após o toque na pista 11 de SWFN, a aeronave começou a perder a reta para a direita, a qual foi inicialmente controlada com o uso dos pedais. Contudo, a tendência de guinar para a direita aumentou de tal forma que não foi possível manter o eixo da pista.

Nesse momento, a perna do trem direito recolheu e a hélice direita tocou o solo.

A aeronave saiu pela lateral direita e teve danos leves. Os ocupantes saíram ilesos.

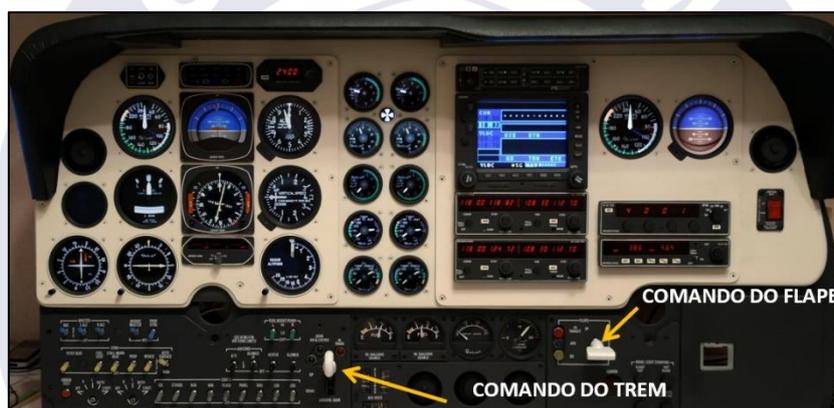
Figura 3 - Painel de instrumentos da aeronave BARON 58 (BE 58).

Conforme histórico na empresa, o comandante havia realizado a maioria dos voos em aeronave BARON 58 (BE-58). Destaca-se que no BARON 58 o interruptor de comando do flape ficava no painel do copiloto e o comando de flape do SENECA II era uma alavanca situada entre os bancos dos dois pilotos, conforme figuras 3 e 4.

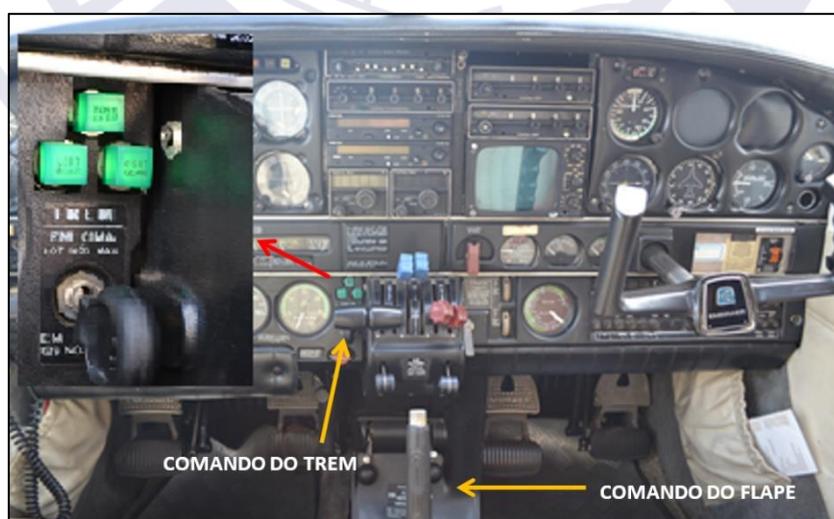
Figura 4 - Painel de instrumentos da aeronave SENECA II (EMB-810C).

Porém, o Comandante confirmou que, por um erro de percepção, acabou comandando, inadvertidamente, o recolhimento do trem na corrida após o pouso, em vez de recolhimento dos flapes. Tal prática de recolher os flapes após o pouso era um procedimento comum adotada pelo piloto nas aeronaves voadas por ele.

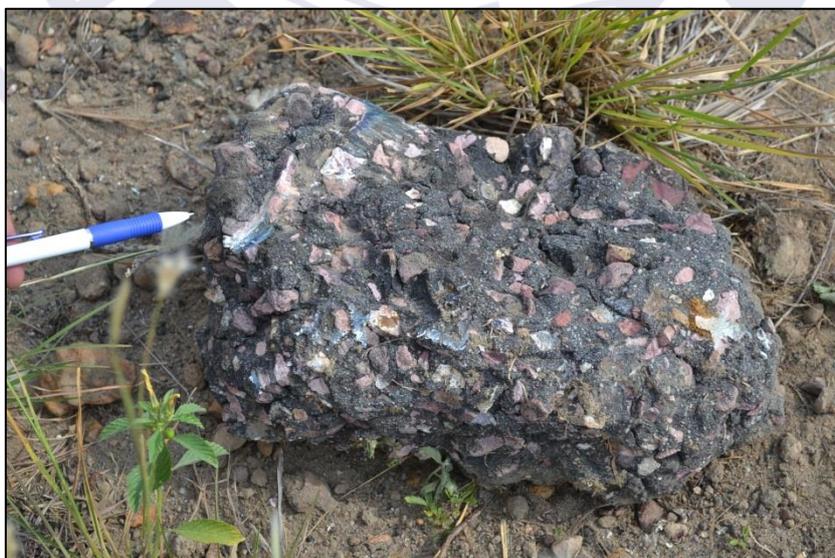
Os danos ocorridos na fuselagem e no cubo da roda da perna do trem de pouso do nariz durante a saída da aeronave da pista foram ocasionados devido a obstáculos existentes na área de escape da lateral direita da pista 11.

Figura 7 - Obstáculo encontrado na área de escape da lateral direita da pista 11.

Os danos à aeronave foram potencializados devido aos obstáculos existentes na área de escape da lateral direita da pista em uso.

Atuar junto ao Administrador Aeroportuário do Aeródromo de Flores a fim de que os obstáculos existentes nas áreas de escape da pista de SWFN sejam removidos, evitando-se, assim, possíveis danos ou agravamento destes às aeronaves que porventura venham a experimentar uma excursão de pista.

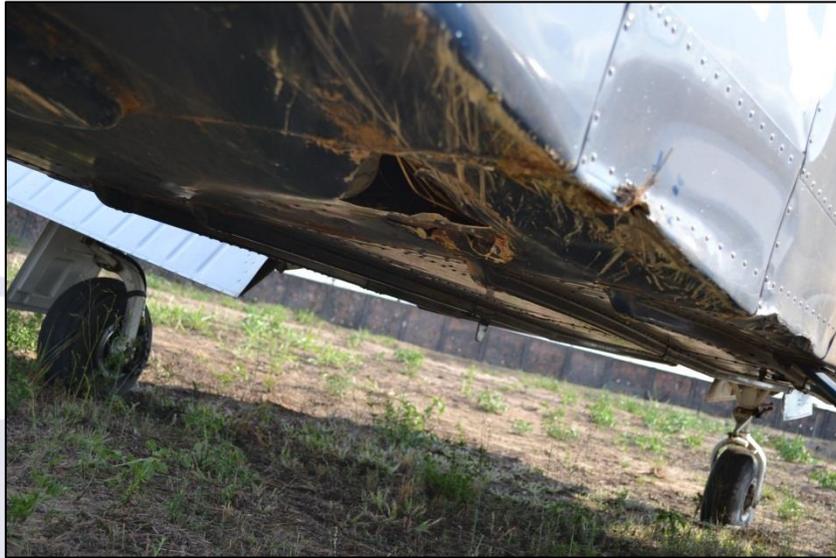
Figura 8 - Danos encontrados na fuselagem da aeronave em virtude da colisão com obstáculos na área de escape.

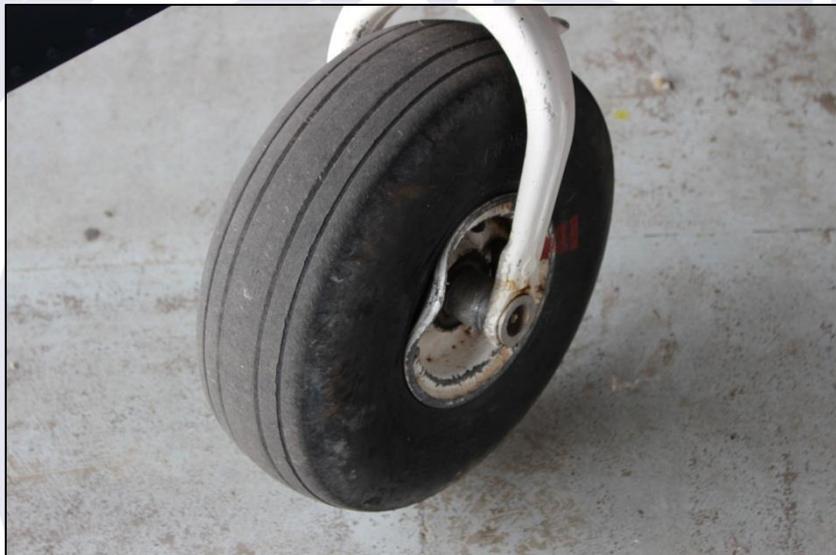
Figura 9 - Danos encontrados no cubo de roda devido ao obstáculo na área de escape da lateral direita da pista 11.
