**COMANDO DA AERONÁUTICA**  
**CENTRO DE INVESTIGAÇÃO E PREVENÇÃO DE**  
**ACIDENTES AERONÁUTICOS**

**RELATÓRIO FINAL**  
**A-054/CENIPA/2019**

| <b>AERONAVE:</b> | <b>PT-FEG</b> |
| <b>MODELO:</b> | <b>EMB-121 A1</b> |

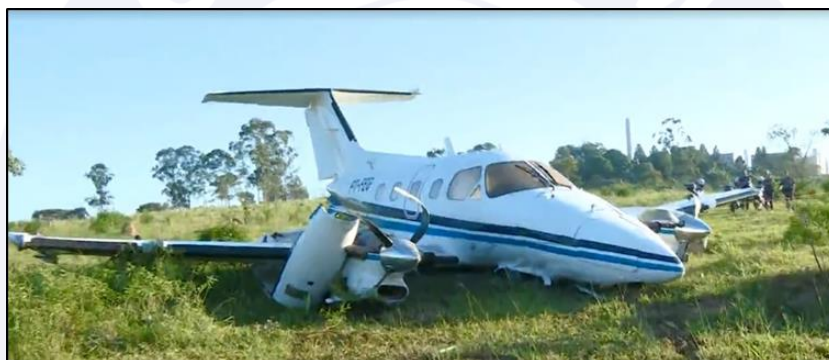
Figura 1 - Imagem da aeronave após a parada total.

A aeronave teve danos substanciais na seção inferior da fuselagem, conjunto do trem de pouso, hélices, motores, flapes, ailerons, intradorso das asas e empenagem.

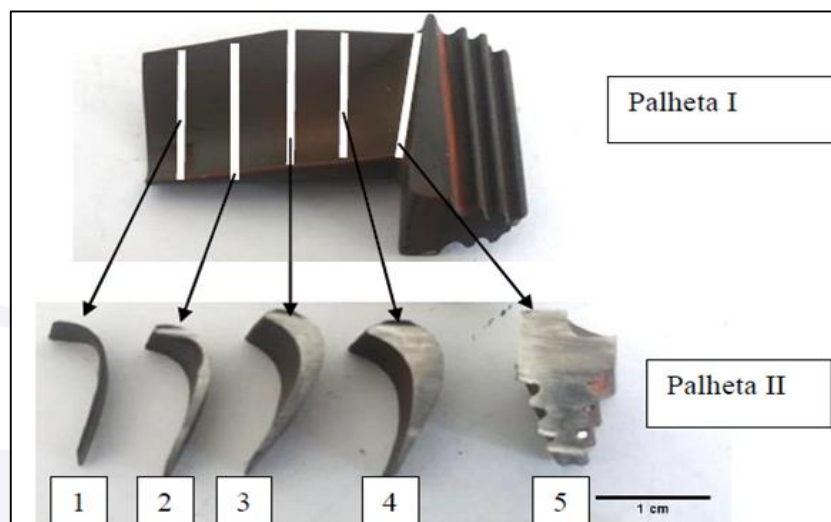
Além dessas análises, em virtude da impossibilidade de realização de teste em bancada do motor direito, duas de suas palhetas da *CT disk* foram retiradas e analisadas em laboratório específico para análise de materiais. Para essa análise, uma palheta foi conservada íntegra, enquanto a outra foi seccionada em 5 partes, a fim de realizar uma avaliação de sua microestrutura (Figura 10).

Figura 10 - Imagem das palhetas do motor analisadas.

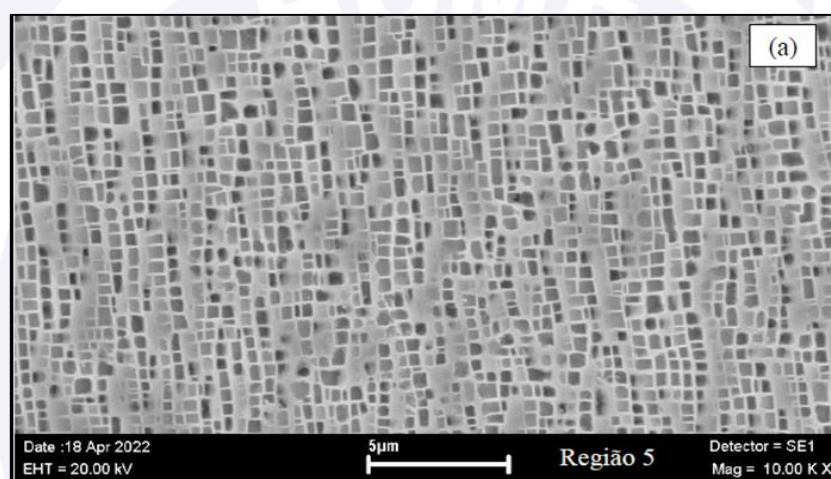
A análise demonstrou que, na base da palheta, a microestrutura estava homogênea (Figura 11) e, na extremidade, a microestrutura estava heterogênea (Figura 12), indicando que houve crescimento e coalescimento<sup>2</sup> dos grãos.

Figura 11 - Microestrutura homogênea da base da palheta.

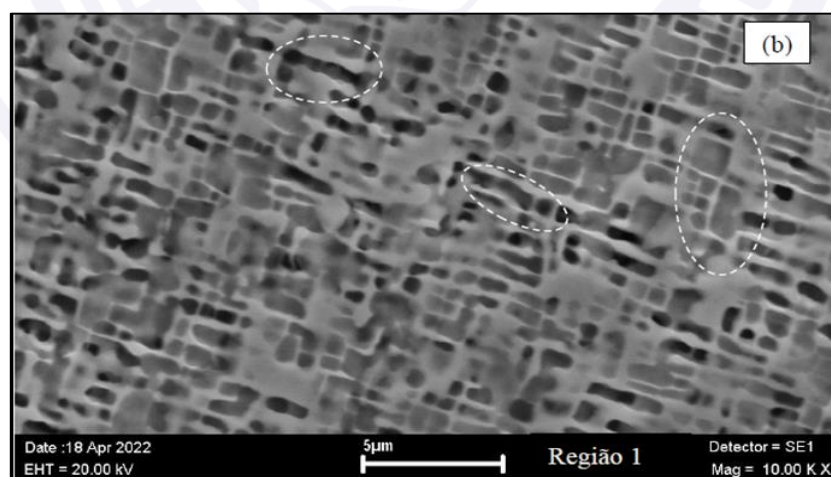
Figura 12 - Microestrutura heterogênea da extremidade da palheta.

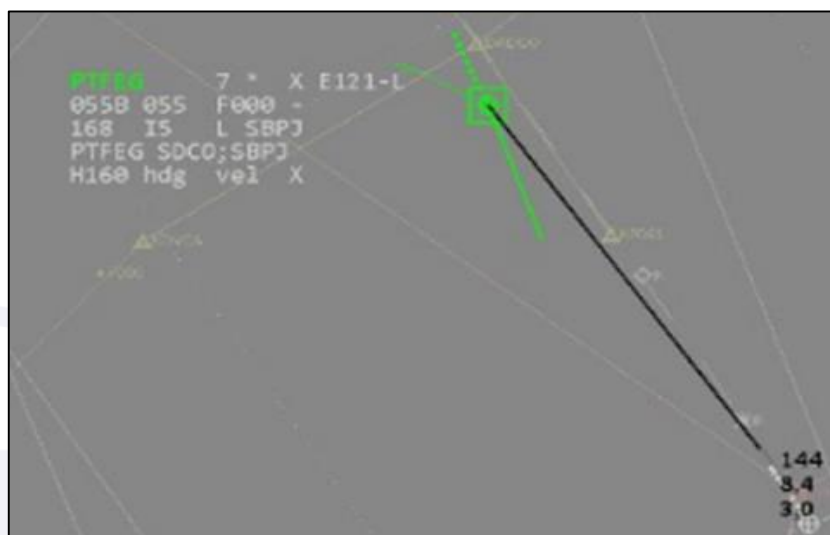
Por meio da imagem da revisualização RADAR, foi possível observar que, durante o enquadramento da final para SBKP, houve uma redução da velocidade empregada pela aeronave. À medida que ela se aproximava da pista, a velocidade caiu gradativamente de 168 kt, a 3 NM da cabeceira, para 104 kt a 1,4 NM (Figuras 16 e 17). Ao iniciar a curva à direita, a velocidade inicialmente decresceu para 90 kt e, durante a curva, aumentou para 126 kt até o momento do impacto contra o solo.

Figura 16 - Posição da aeronave a 3 NM da cabeceira, com 168 kt.

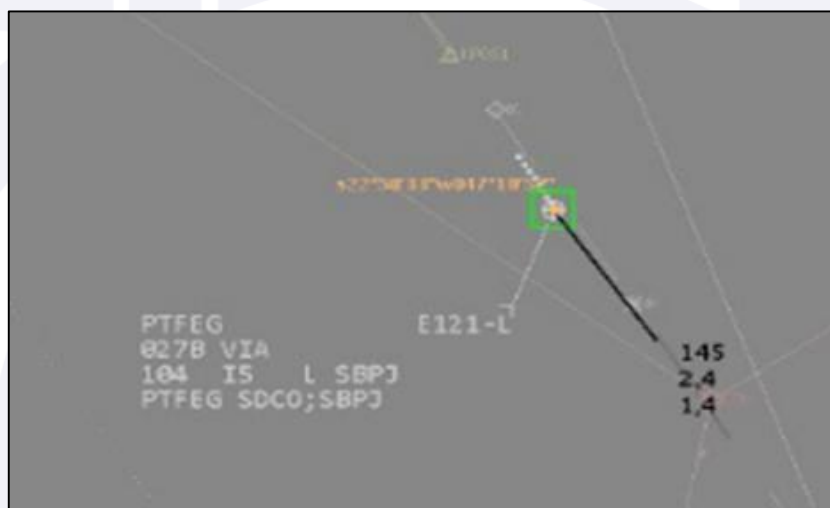
Figura 17 - Posição da aeronave a 1.4 NM com 104 kt.

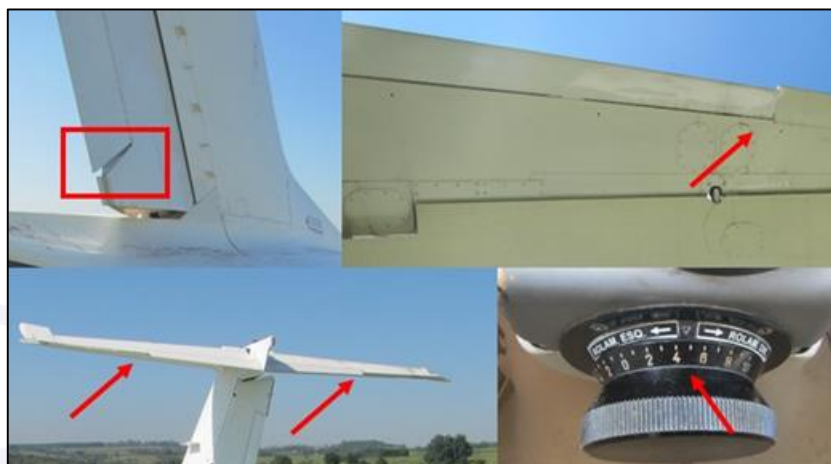
De acordo com imagens coletadas do *crashsite*, foi possível observar que os compensadores estavam defletidos e os flapes foram baixados a 100% (Figuras 21 e 22).

Figura 21 - Imagem dos compensadores de leme, profundor e aileron defletidos.

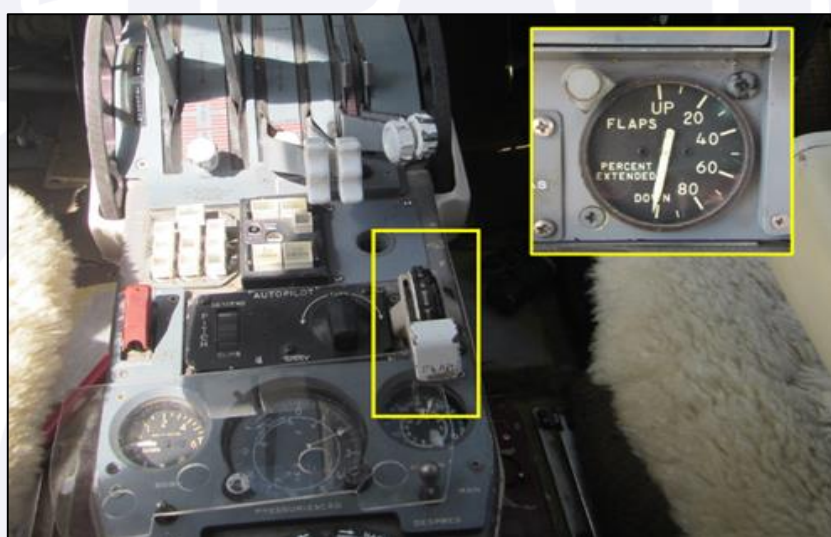
Figura 22 - Posição da alavanca de acionamento do flape e seu indicador evidenciando o acionamento dos flapes em 100%.

O treinamento deficiente levou à realização de avaliações inadequadas dos parâmetros relacionados à operação da aeronave que contribuíram para a ocorrência, tais como uma melhor avaliação da situação e o baixamento do trem de pouso e dos flapes a 100% sem que a aeronave estivesse com o pouso assegurado.
