RELATÓRIO FINAL
A-012/CENIPA/2021

OCORRÊNCIA:	ACIDENTE
AERONAVE:	PT-FIB
MODELO:	150M
DATA:	27JAN2021

O presente Relatório Final refere-se ao acidente com a aeronave PT-FIB, modelo 150M, ocorrido em 27JAN2021, classificado como “[FUEL] Combustível”.

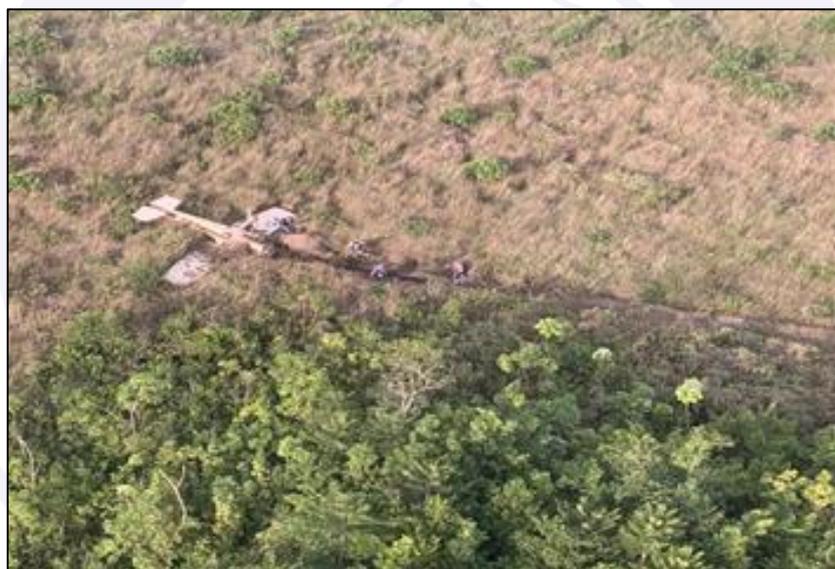
Figura 1 - Vista do PT-FIB no local do acidente.

A aeronave teve danos substanciais. Houve avarias no trem de pouso do nariz, extradorso das asas, empenagem e fuselagem.

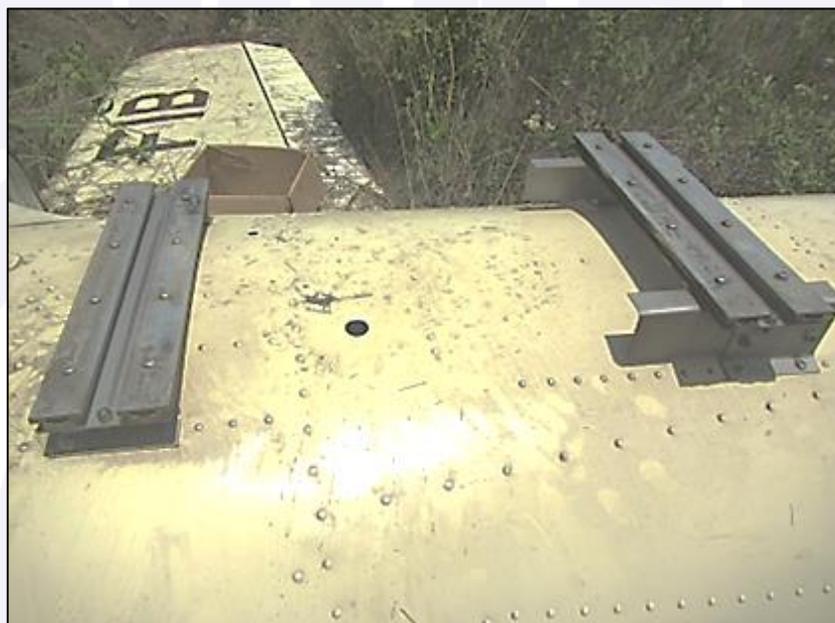
A aeronave possuía duas estruturas metálicas fixadas no intradorso da fuselagem que serviam como suporte para o encaixe de um dispositivo contido em uma caixa metálica, encontrada dentro do avião durante a ação inicial de investigação (Figuras 2 e 3).

Figura 2 - Estrutura metálica fixada no extradorso da fuselagem.

Não foram encontrados registros dessa modificação na documentação da aeronave. Ao ser consultada, a OM que realizou a última IAM informou que desconhecia a referida instalação.

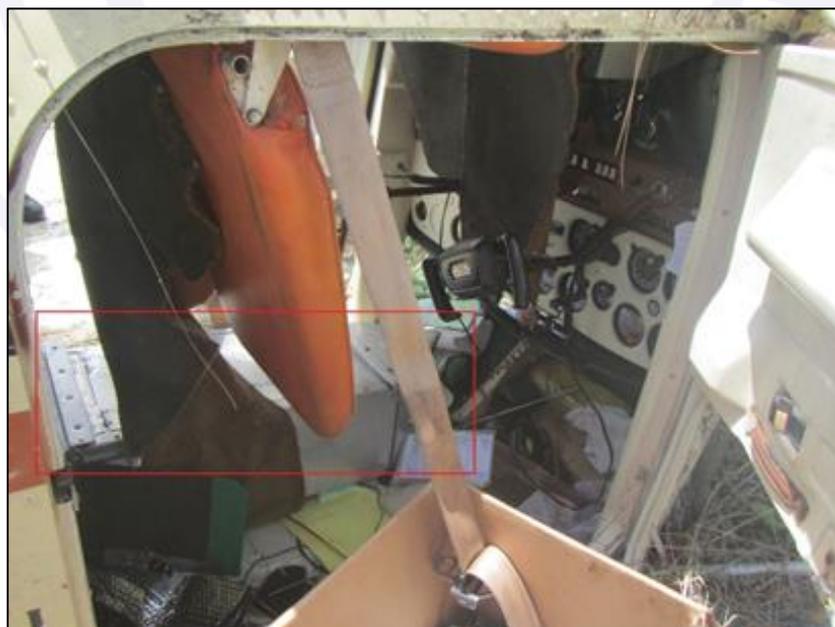
Figura 3 - Caixa metálica que era fixada na estrutura existente no intradorso da fuselagem.

Segundo se apurou, a finalidade dessas estruturas externas era suportar equipamentos para levantamentos aéreos/filmagens.

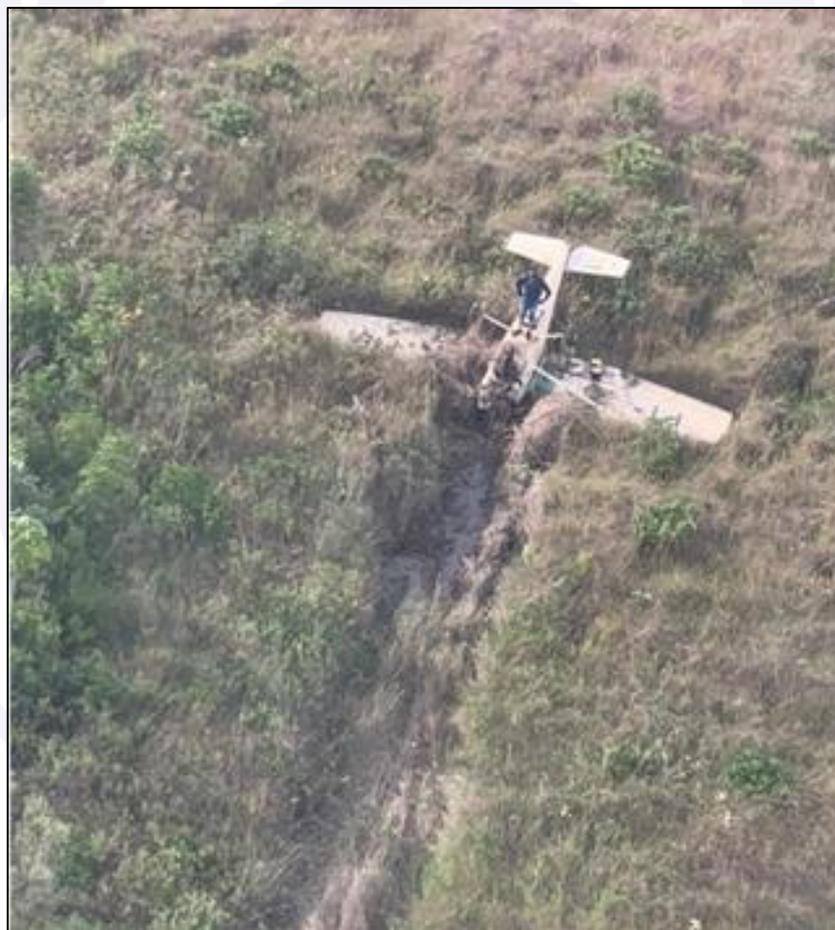
O primeiro contato com o solo foi com os trens de pouso principais. Após percorrer, aproximadamente, 50 metros, a aeronave pilonou devido a ondulações no terreno. A distribuição dos destroços foi do tipo concentrada (Figura 11).

Figura 11 - Posição final da aeronave.

O conjunto do trem de pouso permaneceu fixado à aeronave, porém o trem do nariz teve danos substanciais. Os flapes se encontravam recolhidos.

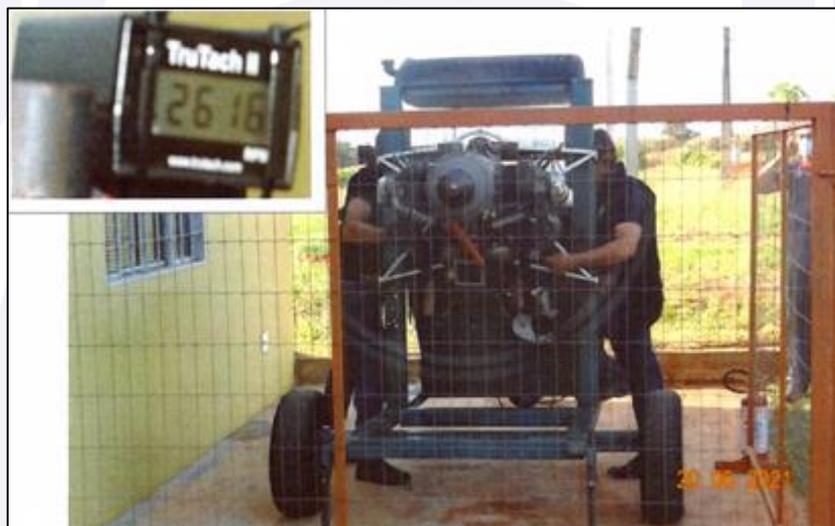
Em seguida, o motor foi acelerado para a potência máxima e atingiu 2.616 RPM, permanecendo nesse regime por 6 minutos para simular as condições de uma decolagem. A rotação máxima prevista no manual do avião era 2.750 RPM, porém, o ângulo da pá do molinete usado para o teste era maior que o da hélice instalada na aeronave e limitava a rotação ao valor atingido. Dessa forma, considerou-se que a diferença observada não configurava uma discrepância (Figura 12).

Figura 12 - Motor funcionando com 2.616 RPM durante o teste funcional.

Assim, após 13 minutos de teste funcional, não foram observadas quaisquer anormalidades na operação do grupo motopropulsor que pudessem resultar em perda de desempenho durante o voo.
