COMANDO DA AERONÁUTICA
CENTRO DE INVESTIGAÇÃO E PREVENÇÃO DE
ACIDENTES AERONÁUTICOS

RELATÓRIO FINAL SIMPLIFICADO

DADOS DA OCORRÊNCIA			
DATA - HORA	INVESTIGAÇÃO	SUMA N°	
23ABR2021 - 12:30 (UTC)	SERIPA VI	A-058/CENIPA/2021	
CLASSIFICAÇÃO	TIPO(S)		
ACIDENTE	[LOC-I] PERDA DE CONTROLE EM VOO		
LOCALIDADE	MUNICÍPIO	UF	COORDENADAS
AERÓDROMO DE ANÁPOLIS (SWNS)	ANÁPOLIS	GO	16°21'45"S 048°55'41"W

DADOS DA AERONAVE		
MATRÍCULA	FABRICANTE	MODELO
PT-FJC	CESSNA AIRCRAFT	152
OPERADOR	REGISTRO	OPERAÇÃO
ESCOLA DE AVIAÇÃO CIVIL PLA EIRELI - ME	PRI	INSTRUÇÃO

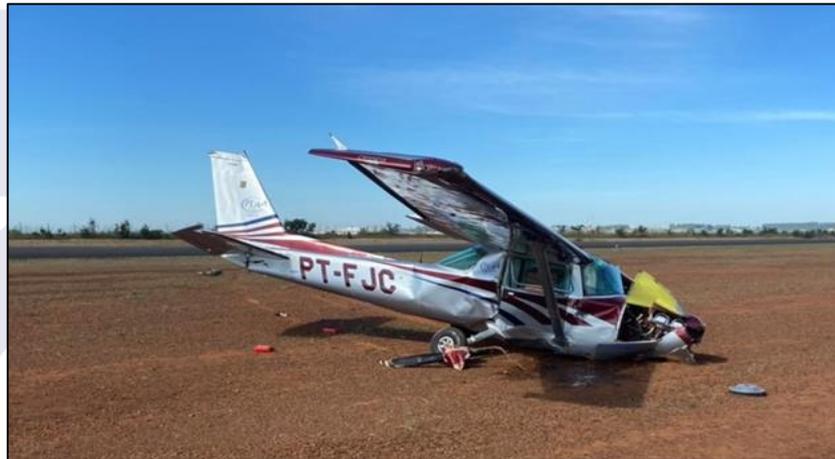
Durante o pouso, após o terceiro toque e arremetida em SWNS, a aeronave perdeu sustentação, indo de encontro ao solo, até colidir bruscamente contra o terreno.

A aeronave teve danos substanciais.

Figura 1 - Aeronave após a ocorrência.

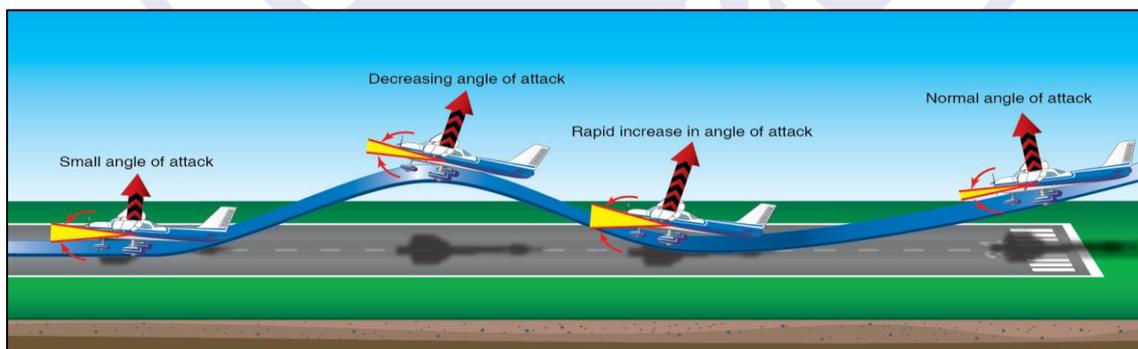
Conforme os relatos e a análise dos fatos, foi possível inferir que a aeronave PT-FJC experimentou o fenômeno chamado de *bounce* durante o pouso, o que culminou em um quique severo, seguido de uma perda de sustentação devido à manutenção excessiva da atitude de nariz alto, resultando na entrada em estol a baixa altura e no subsequente impacto brusco contra o solo.

Figura 3 - *Bouncing during touchdown*.
Fonte: FAA-H8083-3C (Figure 9-35).

Quando a aeronave toca o solo com um impacto brusco, em decorrência de uma atitude inadequada ou de uma razão de descida excessiva, tende a saltar de volta para o ar. Embora os pneus e os amortecedores da aeronave proporcionem certa ação de amortecimento, a aeronave não salta como uma bola de borracha. Em vez disso, ela volta ao ar porque o Ângulo de Ataque (AOA) da asa foi aumentado abruptamente, produzindo um acréscimo repentino de sustentação.

A mudança abrupta no AOA é resultado da inércia forçando instantaneamente a cauda da aeronave para baixo quando as rodas principais tocam o solo de forma brusca. A severidade do salto depende da velocidade no momento do contato e do grau em que o AOA ou a atitude de arfagem foi aumentada.

Como o salto ocorre no momento em que a aeronave entra em contato com o solo antes que a atitude adequada para o toque seja alcançada, ele é quase invariavelmente acompanhado pela aplicação excessiva do manche para trás. Isso geralmente resulta do fato de o piloto perceber tardiamente que a aeronave não está na atitude correta e tentar corrigi-la justamente quando ocorre o segundo toque.

Se o salto for severo, o procedimento mais seguro é executar imediatamente uma arremetida. O piloto não deve tentar salvar o pouso. Deve-se aplicar potência máxima enquanto simultaneamente se mantém o controle direcional e se abaixa o nariz da aeronave para uma atitude segura de subida. O procedimento de arremetida deve ser continuado mesmo que a aeronave desça e ocorra novo salto. Não se deve tentar pousar após um salto instável, pois a velocidade diminui muito rapidamente nessa atitude de nariz alto, e pode ocorrer um estol antes que o próximo toque seja realizado. **(tradução nossa)**
