COMANDO DA AERONÁUTICA
CENTRO DE INVESTIGAÇÃO E PREVENÇÃO DE
ACIDENTES AERONÁUTICOS

RELATÓRIO FINAL
A-043/CENIPA/2023

OCORRÊNCIA:	ACIDENTE
AERONAVE:	PT-FLK
MODELO:	R182
DATA:	11MAR2023

O presente Relatório Final refere-se ao acidente com a aeronave PT-FLK, modelo R182, ocorrido em 11MAR2023, tipificado como “[MED] Condições médicas e [RE] Excursão de pista”.

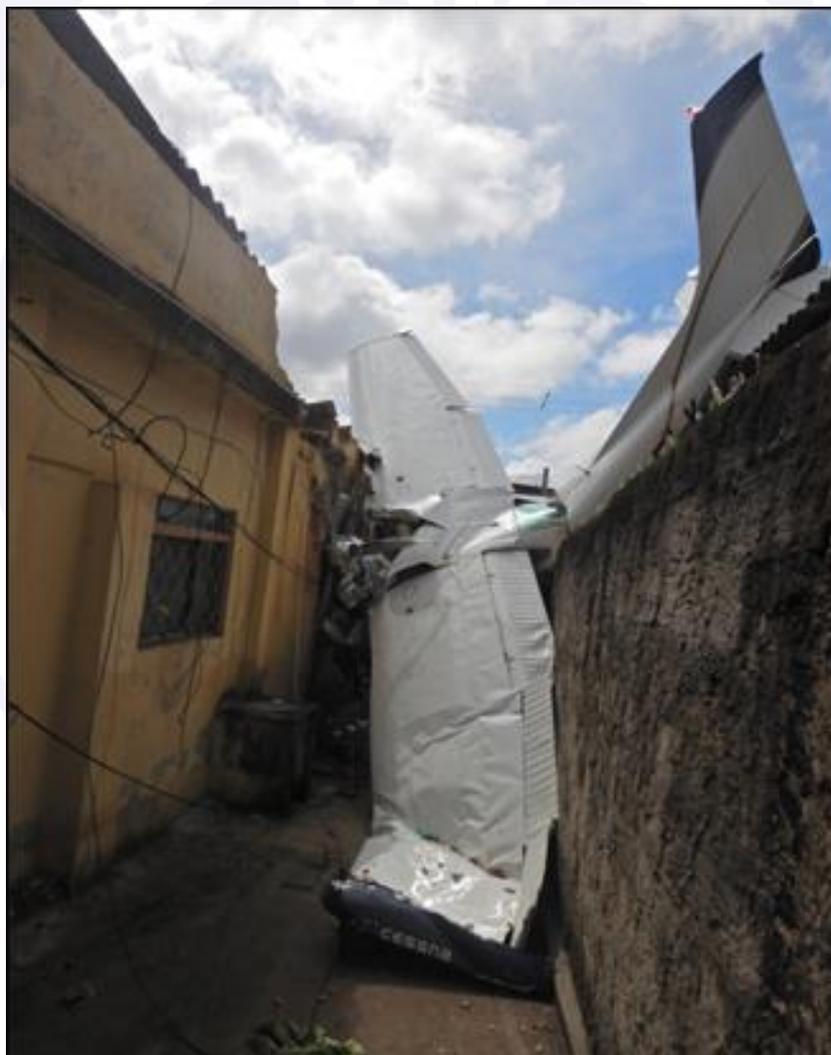
Durante o pouso, a aeronave ultrapassou a cabeceira oposta e colidiu contra duas residências localizadas no prolongamento da pista.

Figura 1 - Posição final da aeronave após a saída da pista.

A aeronave teve danos substanciais em toda a sua extensão.

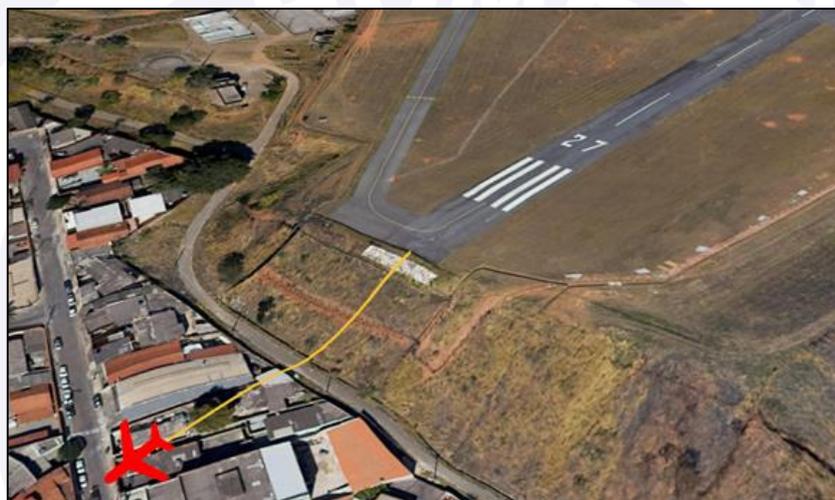
As evidências indicaram que a aeronave realizou o toque a 180 m da cabeceira oposta ao pouso e teve sua parada final a, aproximadamente, 74 m da cabeceira 27, em uma área residencial fora do aeródromo. Não houve indícios de deslocamento no solo da aeronave entre a cabeceira 27 e o local de concentração dos destroços, o que sugere que ela percorreu esse trecho em voo (Figura 3).

Figura 3 - Croqui da rota percorrida após a excursão de pista.

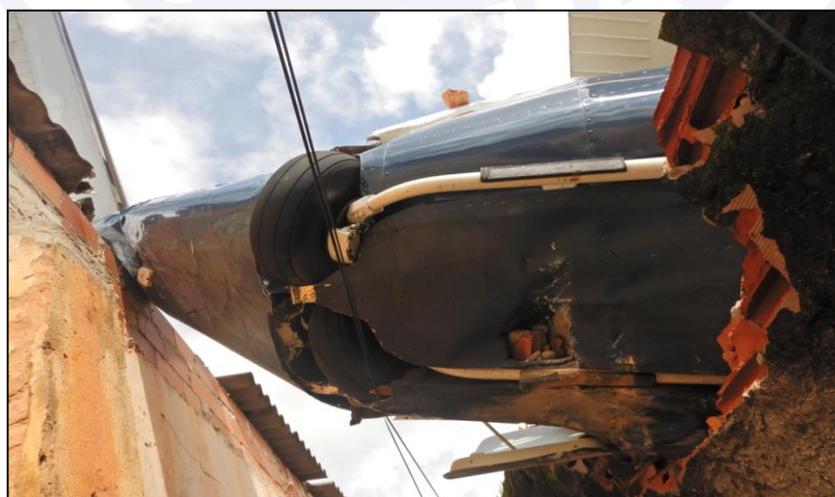
Durante a análise dos destroços, foi possível confirmar que o trem de pouso estava recolhido, conforme Figura 4.

Figura 4 - Aeronave com trem de pouso recolhido no sítio de destroços.

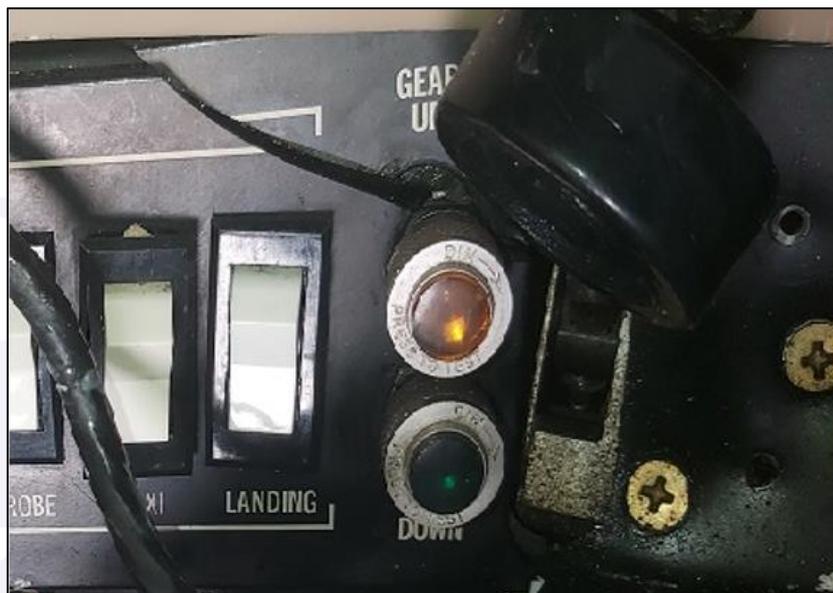
Também foi verificado que a respectiva alavanca de comandamento do trem de pouso estava na posição em cima (Figura 5).

Figura 5 - Alavanca de comandamento do trem de pouso na posição em cima.

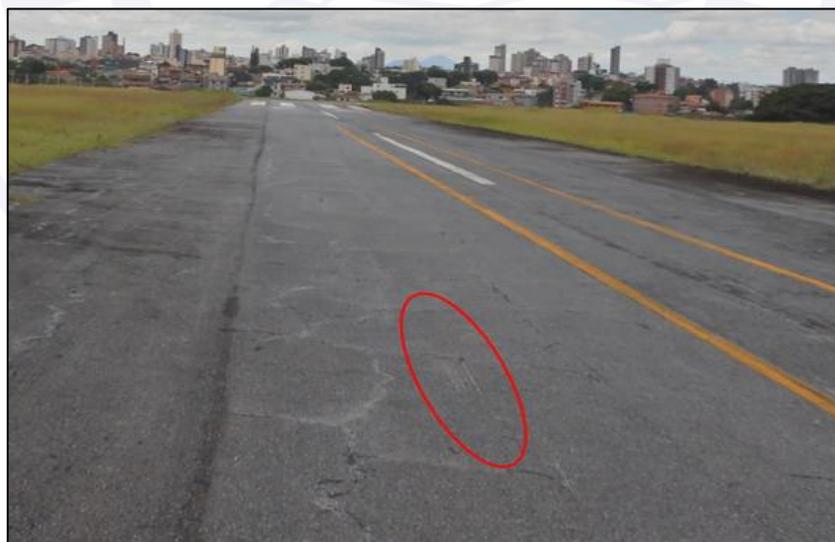
Os registros da câmera de vigilância indicaram que o ponto de toque da aeronave, com o trem de pouso recolhido, foi a 180 m da cabeceira oposta, confirmado pelas marcas deixadas no asfalto (Figura 6).

Figura 6 - Ponto de toque da aeronave a 180 m da cabeceira oposta.

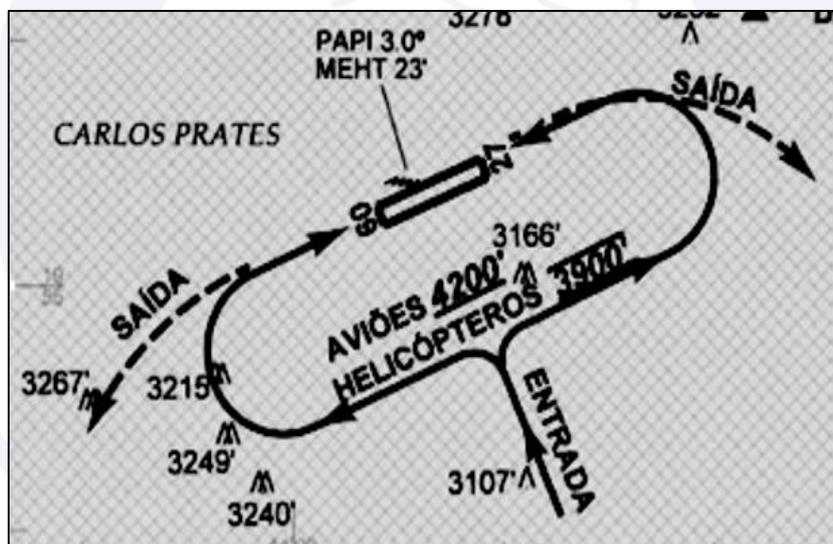
Observadores reportaram que o PIC não realizou circuito de tráfego e que efetuou uma aproximação direta para a cabeceira 27, seguida de um toque tardio na pista. Em consequência, executou uma arremetida no solo e tentou novo pouso, dessa vez pela cabeceira 09.

A carta VAC de SBPR, de 24FEV2022, estabelecia o circuito de tráfego constante da Figura 8.

Figura 8 - Circuito de Tráfego para SBPR estabelecido em carta VAC.
