**COMANDO DA AERONÁUTICA**  
**CENTRO DE INVESTIGAÇÃO E PREVENÇÃO DE**  
**ACIDENTES AERONÁUTICOS**

**RELATÓRIO FINAL SIMPLIFICADO**

DADOS DA OCORRÊNCIA								
DATA - HORA		INVESTIGAÇÃO		SUMA N°				
05nov2022 - 20:10 (UTC)		SERIPA VI		A-124/CENIPA/2022				
CLASSIFICAÇÃO		TIPO(S)						
ACIDENTE		[SCF-PP] FALHA OU MAU FUNCIONAMENTO DO MOTOR [LOC-I] PERDA DE CONTROLE EM VOO						
LOCALIDADE		MUNICÍPIO	UF	COORDENADAS				
FAZENDA NOSSA SENHORA APARECIDA		SINOP	MT	12°02'25"S	055°30'30"W			
DADOS DA AERONAVE								
MATRÍCULA		FABRICANTE			MODELO			
PT-GEU		NEIVA			EMB-201			
OPERADOR			REGISTRO		OPERAÇÃO			
PARTICULAR			TPP		AGRÍCOLA			
PESSOAS A BORDO / LESÕES / DANOS À AERONAVE								
A BORDO		LESÕES					DANOS À AERONAVE	
		Ileso	Leve	Grave	Fatal	Desconhecido		
Tripulantes	1	-	-	1	-	-	Nenhum	
Passageiros	-	-	-	-	-	-	Leve	
<b>Total</b>	<b>1</b>	-	-	<b>1</b>	-	-	X Substancial	
							Destruída	
Terceiros	-	-	-	-	-	-	Desconhecido

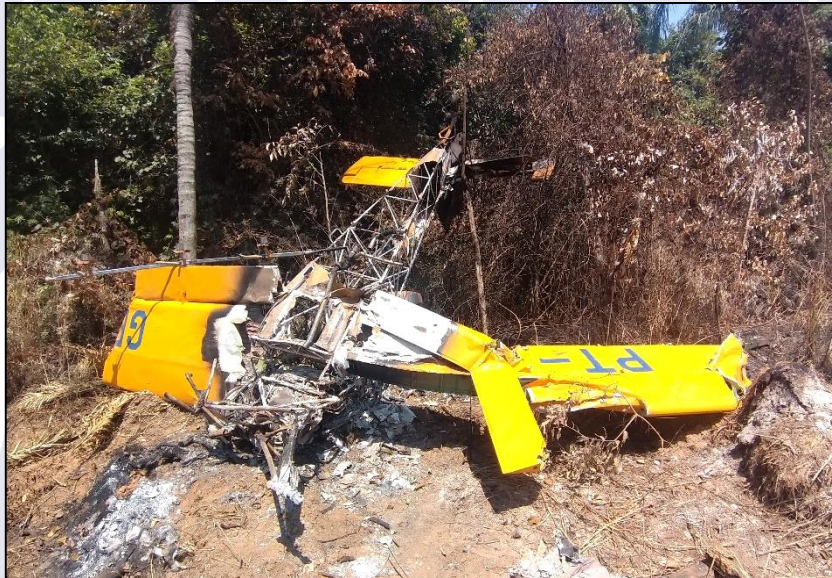
A aeronave teve danos substanciais e o tripulante sofreu lesões graves.

Figura 1 - Posição final da aeronave PT-GEU.

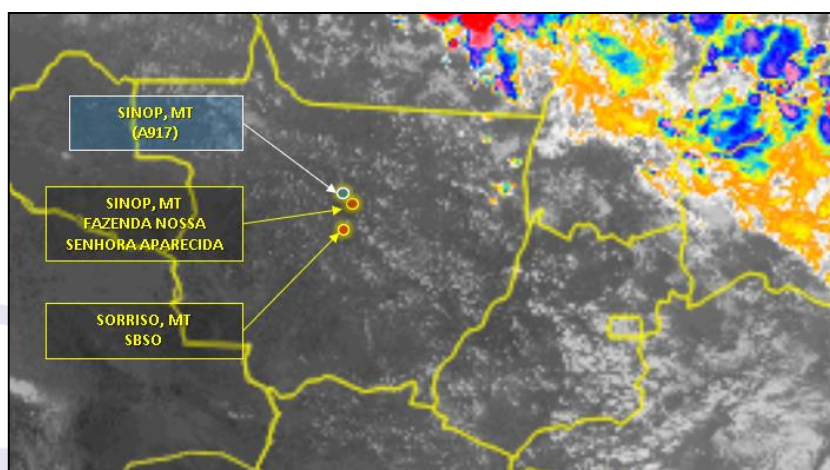
Tais informações, associadas à imagem de satélite realçada das 2010min (UTC), permitem afirmar que as condições meteorológicas eram propícias à realização do voo, com vento variável em direção.

Figura 2 - Imagem de satélite realçada da região, às 20h10min (UTC), horário da ocorrência. Fonte: <https://www.redemet.aer.mil.br/>.

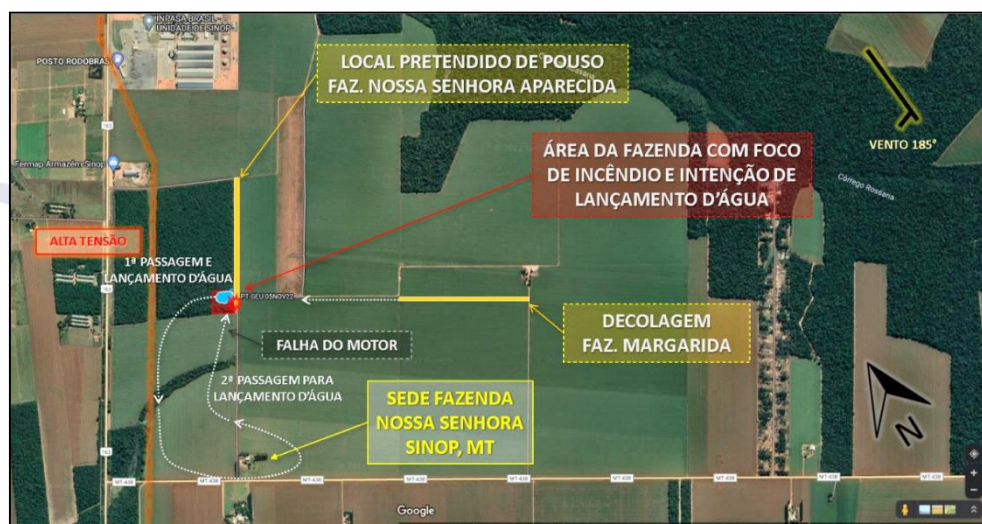
A Figura 3 permite visualizar ambas as áreas de operação (decolagem e pouso pretendido), a sede onde seria guardada a aeronave após o pouso final, área da Fazenda

Nossa Senhora Aparecida com foco de incêndio, o perfil aproximado do voo realizado e a posição final da aeronave.

Figura 3 - Croqui da área, perfil aproximado de voo e posicionamento final da aeronave.

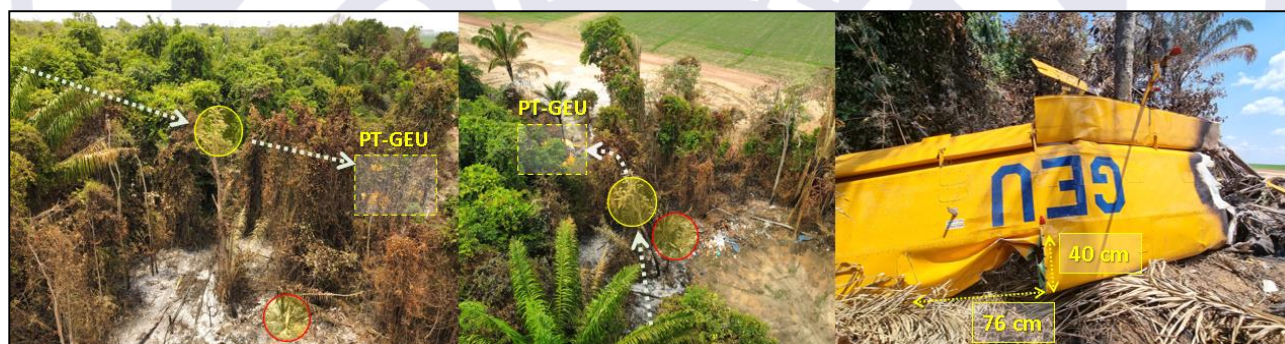
De acordo com a entrevista, o PIC declarou que, na segunda passagem, a aeronave “perdeu força”, possivelmente por novo entupimento dos bicos injetores. Na tentativa de arremeter, já com atitude cabrada, ele sentiu forte vibração, vindo a tocar a vegetação alta e a cair sobre a área em chamas.

A análise do local do acidente indicou que houve um pequeno deslocamento da aeronave para frente após a colisão contra a vegetação, corroborando a possibilidade de que ela estava em estol.

A Figura 4 identifica o principal obstáculo de colisão após a falha do motor.

Figura 4 - Perfil aproximado do voo, contato com a vegetação alta e detalhe do dano na aeronave.

Em razão da falta de exames do motor e do combustível utilizado, restaram hipóteses baseadas nas declarações do piloto e nas entrevistas com os auxiliares de operação. A hipótese considerada foi a de que a condição de falha do bico injetor, identificada pelo piloto/mecânico na segunda saída do dia, tenha novamente ocorrido em um ou mais bicos injetores, e acarretado uma segunda falha no motor.

Em uma situação de aeronave “cabrada” e sem potência, ocorreu a perda de sustentação, caracterizada pela trepidação, o que levou a uma perda do controle em voo, seguida do contato com a vegetação e colisão contra o solo.
