**COMANDO DA AERONÁUTICA**  
**CENTRO DE INVESTIGAÇÃO E PREVENÇÃO DE**  
**ACIDENTES AERONÁUTICOS**

**RELATÓRIO FINAL SIMPLIFICADO**

DADOS DA OCORRÊNCIA					
DATA - HORA		INVESTIGAÇÃO		SUMA Nº	
10FEV2020	21:35 (UTC)	SERIPA VI		A-020/CENIPA/2020	
CLASSIFICAÇÃO	TIPO(S)			SUBTIPO(S)	
ACIDENTE	[CTOL] COLISÃO COM OBSTÁCULO DURANTE A DECOLAGEM E POUSO			NIL	
LOCALIDADE	MUNICÍPIO		UF	COORDENADAS	
FAZENDA ÁGUA BRANCA	URUAÇU		GO	14°24'37"S	049°05'06"W

DADOS DA AERONAVE		
MATRÍCULA	FABRICANTE	MODELO
PT-GFO	NEIVA	EMB-201
OPERADOR	REGISTRO	OPERAÇÃO
XINGU AERO AGRÍCOLA LTDA.	SAE-AG	AGRÍCOLA

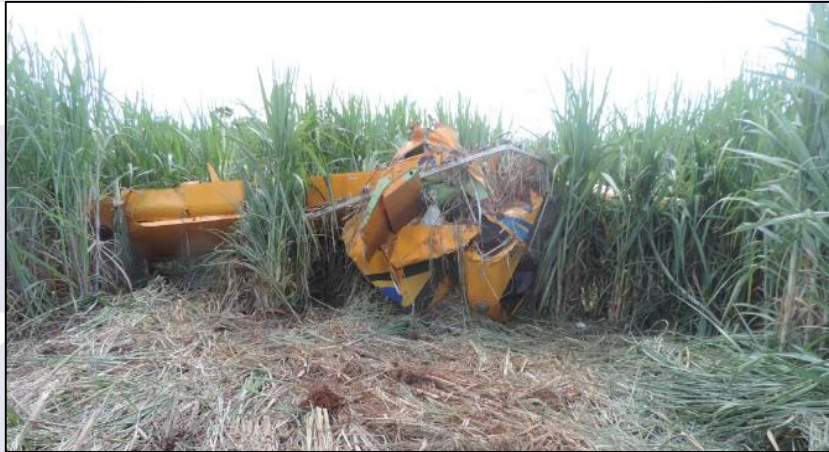
Após a rotação, a aeronave não adquiriu sustentação suficiente para livrar o cultivo que estava à sua frente, perdeu altura e impactou contra o solo.

Figura 1 - Vista do PT-GFO, após o acidente.

A aeronave teve danos substanciais e o piloto sofreu lesões leves.

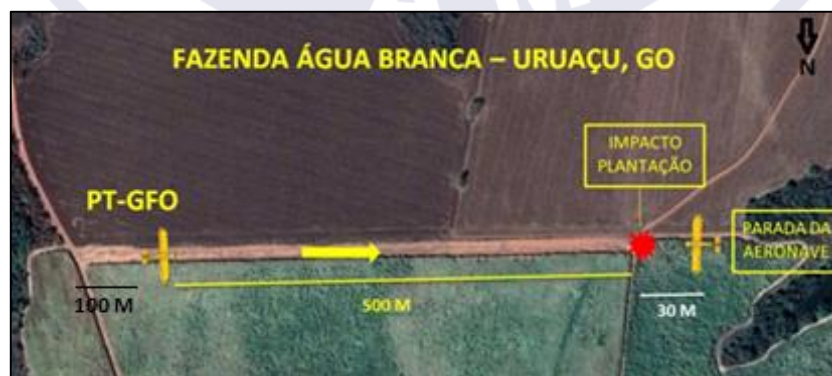
A decolagem foi iniciada a uma distância aproximada de 100 m do limite da área de pouso, devido a imperfeições e à presença de obstáculos adjacentes (Figura 2).

Figura 2 - Croqui do acidente. Fonte: adaptado Google Earth.

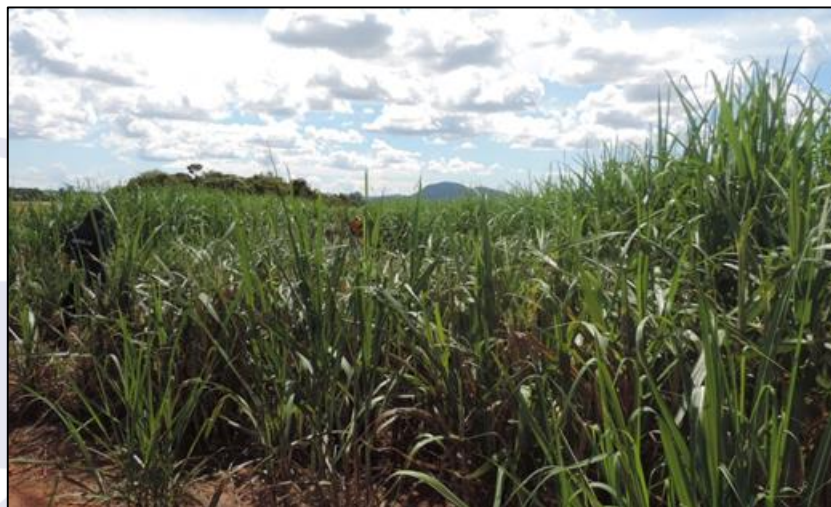
Dessa forma, o comprimento disponível era de, aproximadamente, 500 m até o final da área e início da plantação de cana, que possuía cerca de 2,5 m de altura, e era contígua ao limite da área de pouso (Figura 3).

Figura 3 - Vista da plantação no limite longitudinal da área de pouso.

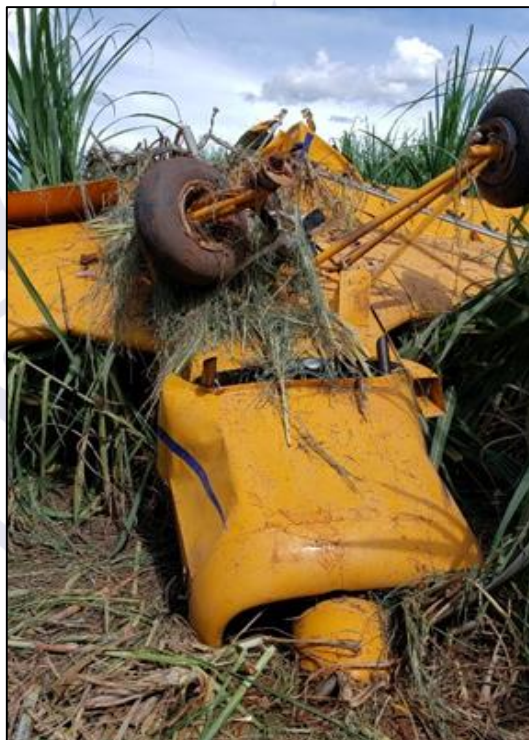
Houve o contato da barra de irrigação da aeronave contra a plantação de cana-de-açúcar. Tal fato causou um aumento significativo do arrasto, impedindo a aeronave de manter sua trajetória de voo, que perdeu altura e colidiu contra o solo 30 m após o ponto do primeiro impacto.

Depois de atingir o solo, houve a ruptura do trem de pouso principal, a aeronave guinou 180° para a esquerda e capotou (Figura 4).

Figura 4 - Vista do PT-GFO após a parada total.
