COMANDO DA AERONÁUTICA
CENTRO DE INVESTIGAÇÃO E PREVENÇÃO DE
ACIDENTES AERONÁUTICOS

RELATÓRIO FINAL SIMPLIFICADO

DADOS DA OCORRÊNCIA							
DATA - HORA		INVESTIGAÇÃO		SUMA N°			
18NOV2023 - 09:10 (UTC)		SERIPA II		A-146/CENIPA/2023			
CLASSIFICAÇÃO		TIPO(S)					
ACIDENTE		[LALT] OPERAÇÃO A BAIXA ALTITUDE					
LOCALIDADE		MUNICÍPIO		UF	COORDENADAS		
FAZENDA MATÃO		CAMPO ALEGRE		AL	09°46'26" S	036°15'46" W	
DADOS DA AERONAVE							
MATRÍCULA		FABRICANTE			MODELO		
PT-GGU		NEIVA			EMB-201		
OPERADOR				REGISTRO		OPERAÇÃO	
R PILAU SERVIÇOS				SAE-AG		SAE	
PESSOAS A BORDO / LESÕES / DANOS À AERONAVE							
A BORDO		LESÕES					DANOS À AERONAVE
		Illeso	Leve	Grave	Fatal	Desconhecido	
Tripulantes	1	-	-	-	1	-	Nenhum
Passageiros	-	-	-	-	-	-	Leve
Total	1	-	-	-	1	-	Substancial
Terceiros		-	-	-	-	-	X Destruída
		-	-	-	-	-	Desconhecido

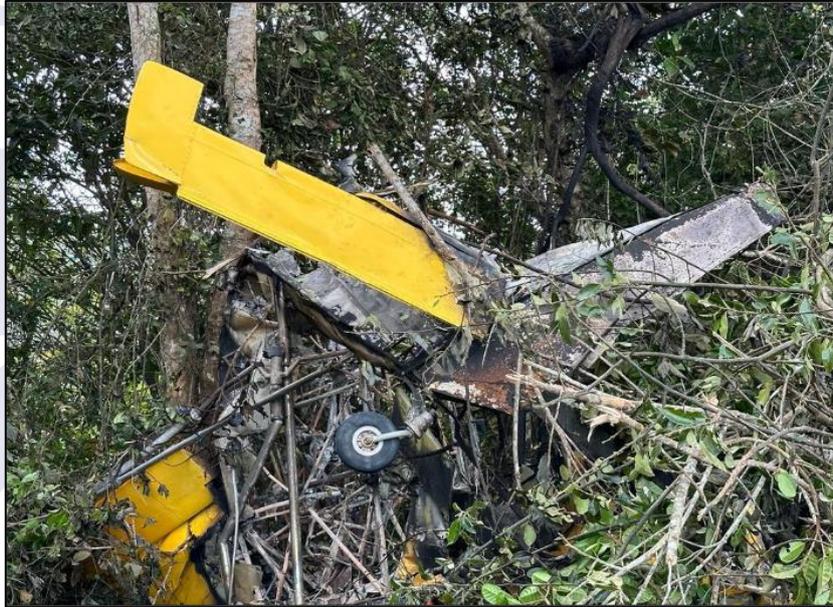
Figura 1 - Disposição dos destroços da aeronave no sítio do acidente.

A aeronave ficou destruída e o piloto sofreu lesões fatais.

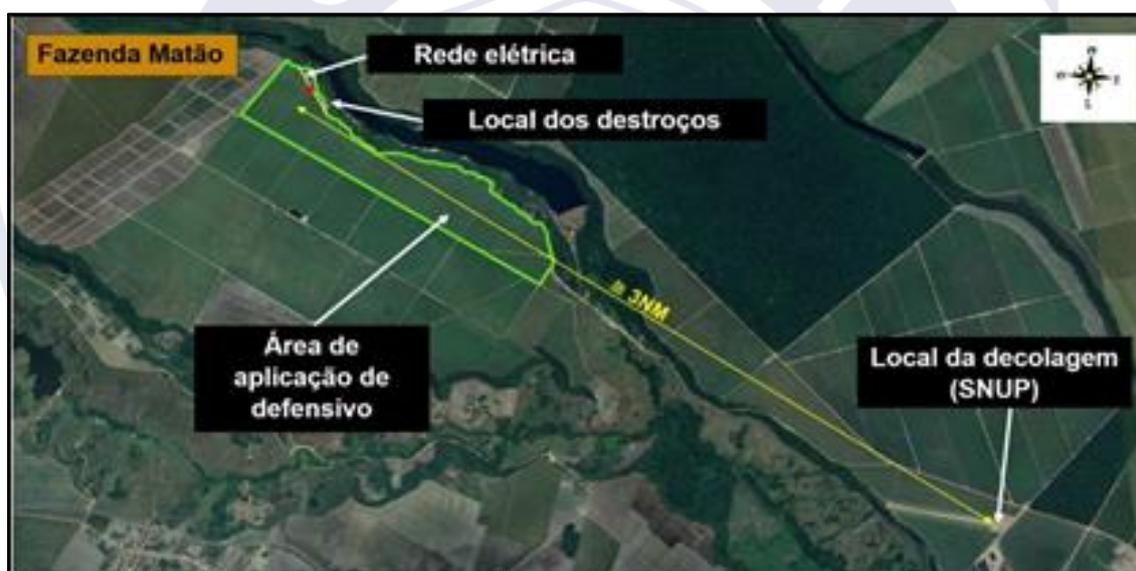
Figura 2 - Área pulverizada pelo PT-GGU na Fazenda Matão no dia do acidente.
Fonte: adaptado do Google Earth.

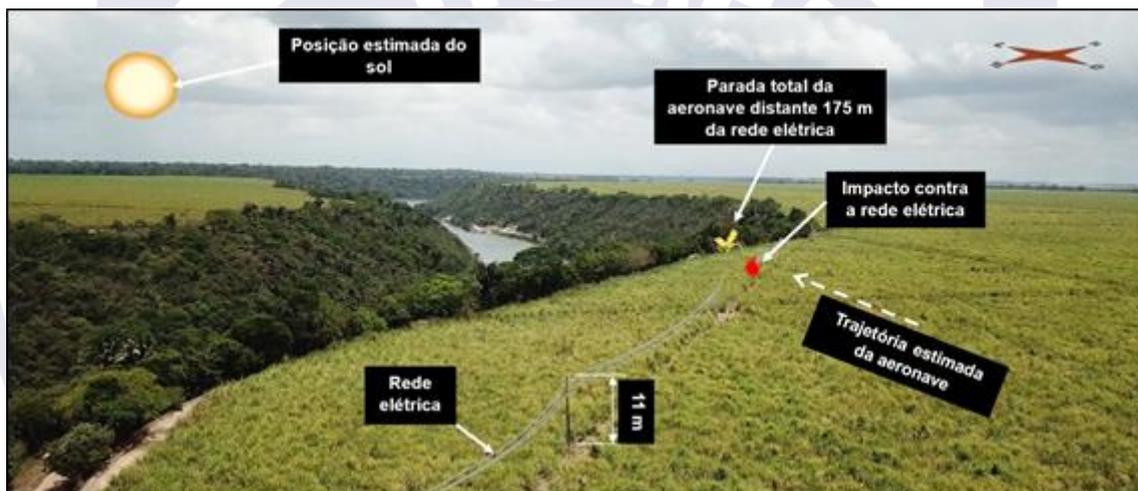
Após realizar a primeira passagem de aplicação, o PIC executou a curva de reversão (balão) pela direita, vindo a colidir contra uma rede elétrica de 11 m de altura, quando o avião se encontrava com proa magnética de, aproximadamente, 070° e no reposicionamento para aplicar o produto sobre a plantação.

Após a colisão contra a rede elétrica, três cabos ficaram presos ao trem de pouso da aeronave, ocasionando a perda de controle em voo. Em seguida, a aeronave colidiu contra a vegetação de mata ciliar, incendiando-se (Figura 3).

Figura 3 - Croqui do acidente.

Divulgar os ensinamentos colhidos na presente investigação, no âmbito dos operadores do RBAC 137, com o propósito de alertar os pilotos sobre a realização das operações aeroagrícolas condicionadas ao planejamento de voo envolvendo os aspectos que levam ao ofuscamento em decorrência dos raios solares, de modo a evitar colisão com obstáculos.
